# **B-undersøkelse**

## **Lokalitet NORDSKAFTET (45140)**

**Lokalitetstilstand 2**

Rapport ID 22690

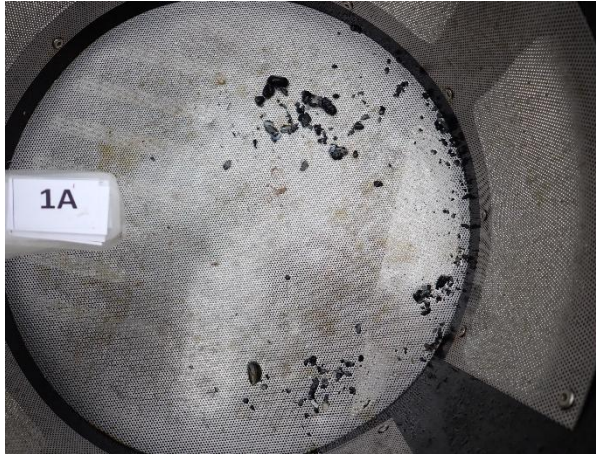
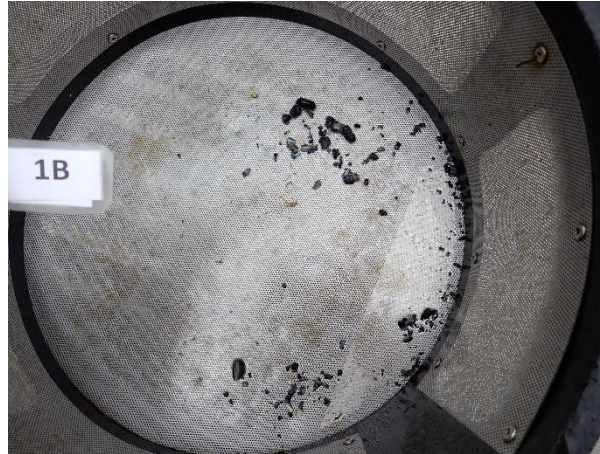
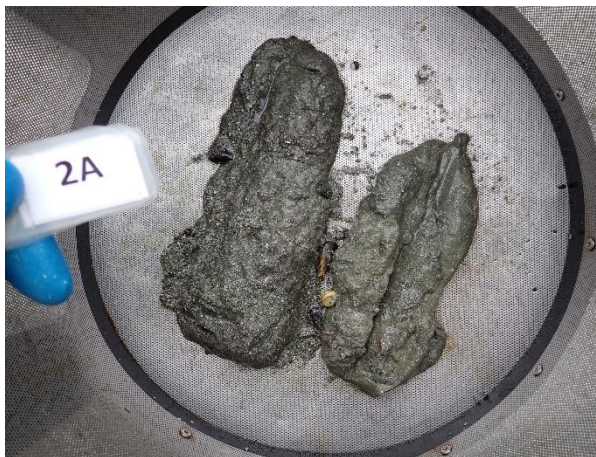
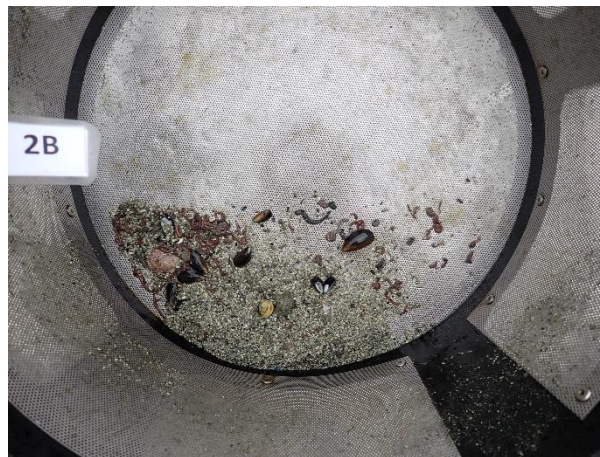
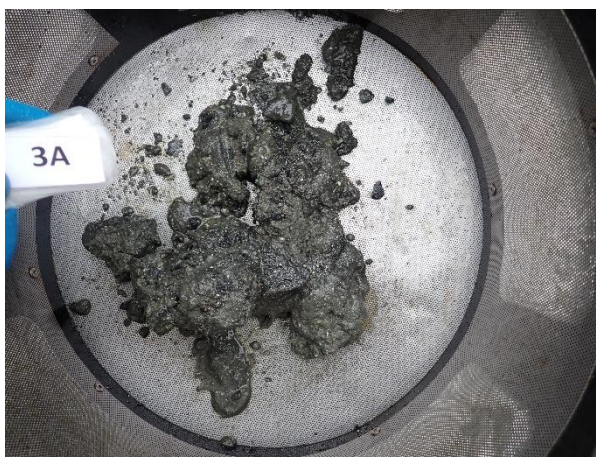
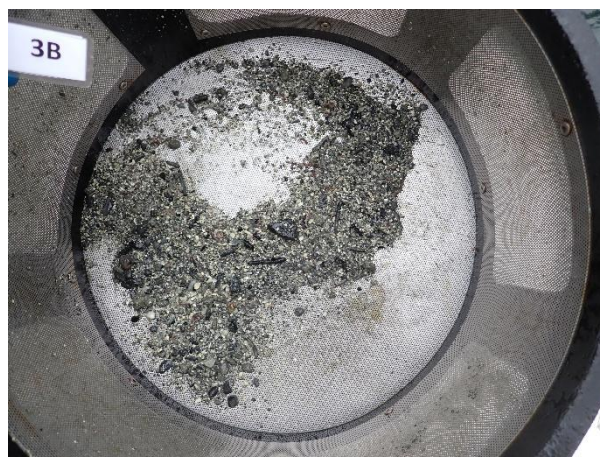
## Vedlegg 1 – Bilder fra prøvestasjoner

Bilder nedenfor viser sediment (A) og ferdig silt prøve (B) ved stasjonene.

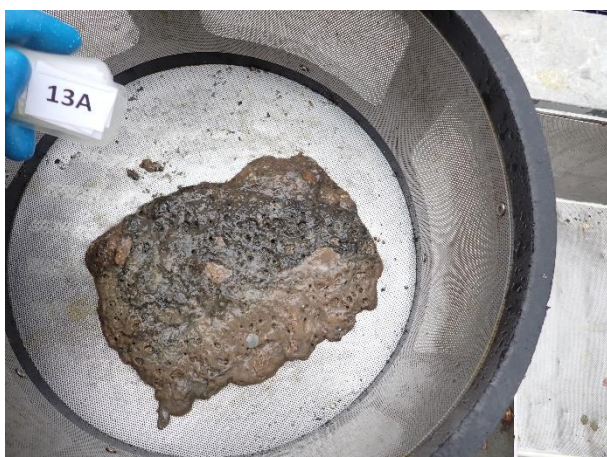
Ikke spylt grunnet hydrogensulfid- og metangass i prøve.
