# **B-undersøkelse**

## **Lokalitet SANDNESBUKTA (12884)**

### **Lokalitetstilstand 1**

Rapport ID 22691

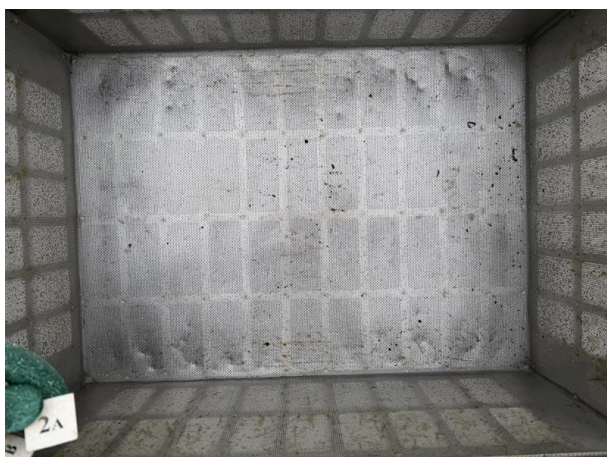
2B - Hardbunn

Bilder nedenfor viser sediment (A) og ferdig silt prøve (B) ved stasjonene.
