**B-undersøkelse**

**Lokalitet DREVFLESA (36917)**

**Lokalitetstilstand 1**

Rapport ID 22696

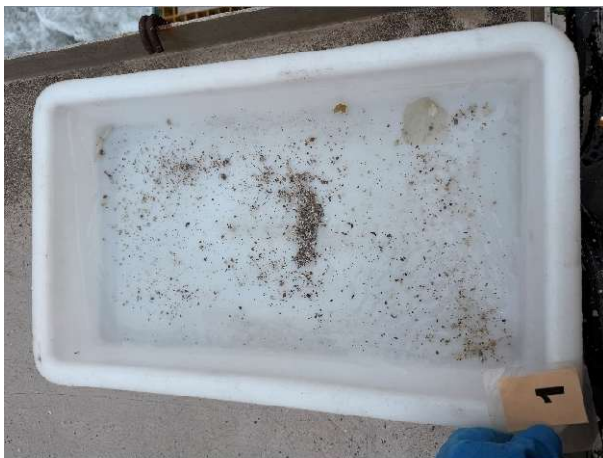
**Figur 1:** Bilde som viser substratet fra stasjon 1. Foto: Aqua Kompetanse AS.

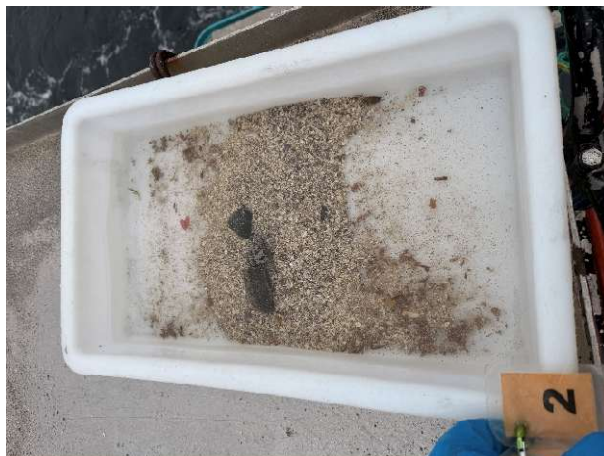
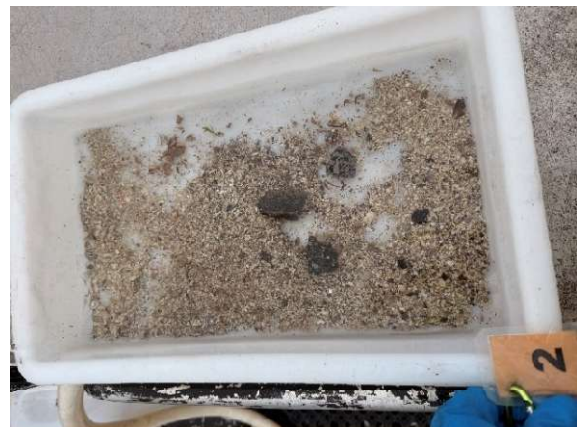
**Figur 2:** Bilder som viser substratet fra stasjon 2 før og etter siling. Foto: Aqua Kompetanse AS.

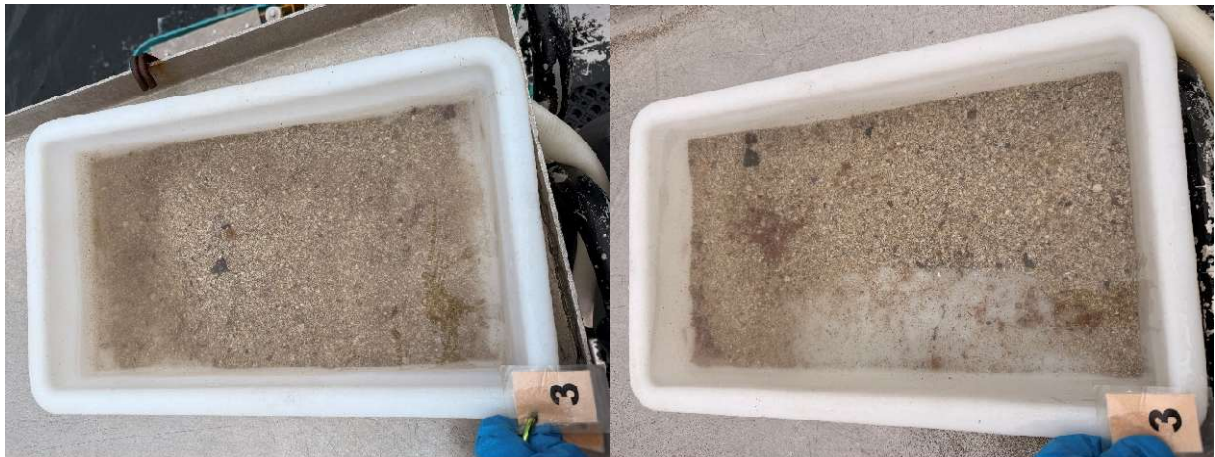
| Prøvepunkt | Kommentar |
|---|---|
| 3 | Grovt sediment. |

**Figur 3:** Bilder som viser substratet fra stasjon 3 før og etter siling. Foto: Aqua Kompetanse AS.

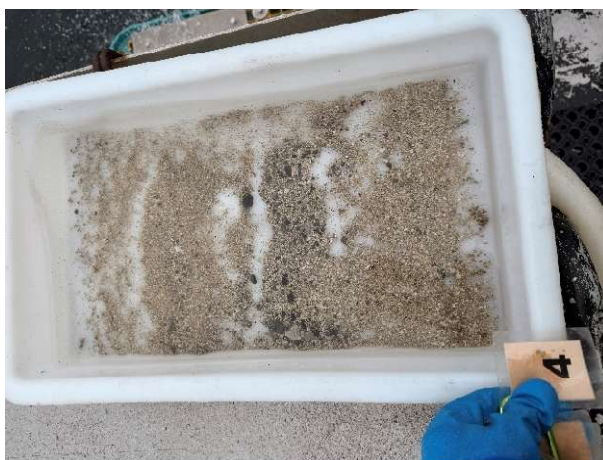
| Prøvepunkt | Kommentar |
|---|---|
| 4 | Grovt sediment. |

**Figur 4:** Bilde som viser substratet fra stasjon 4. Foto: Aqua Kompetanse AS.

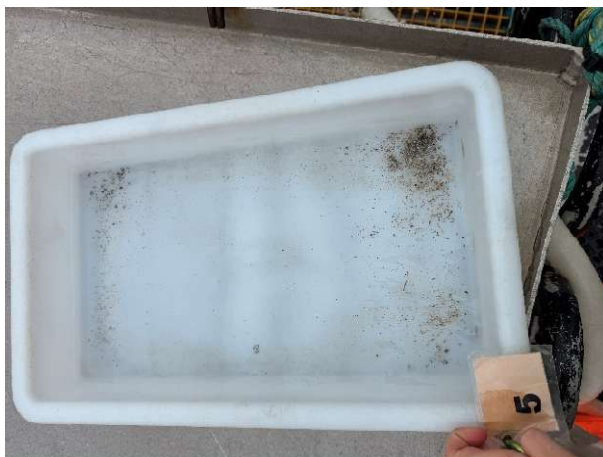
**Figur 5:** Bilde som viser substratet fra stasjon 5. Foto: Aqua Kompetanse AS.

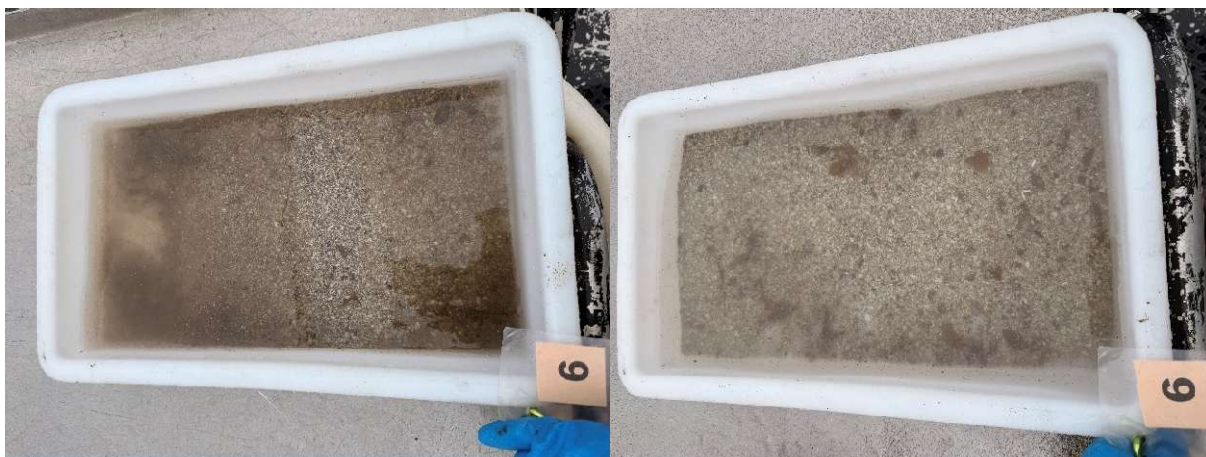
**Figur 6:** Bilder som viser substratet fra stasjon 6 før og etter siling. Foto: Aqua Kompetanse AS.

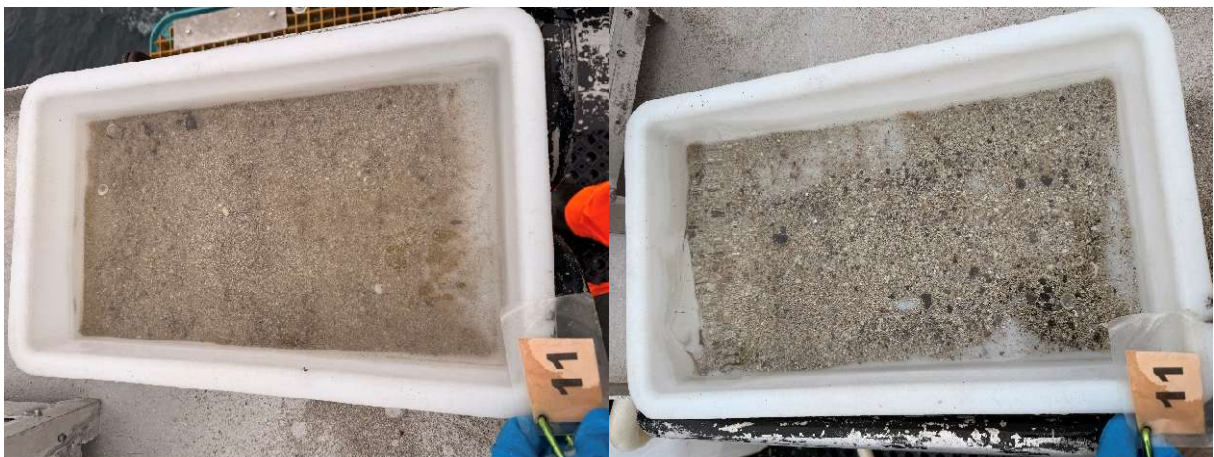
**Figur 11:** Bilder som viser substratet fra stasjon 11 før og etter siling. Foto: Aqua Kompetanse AS.

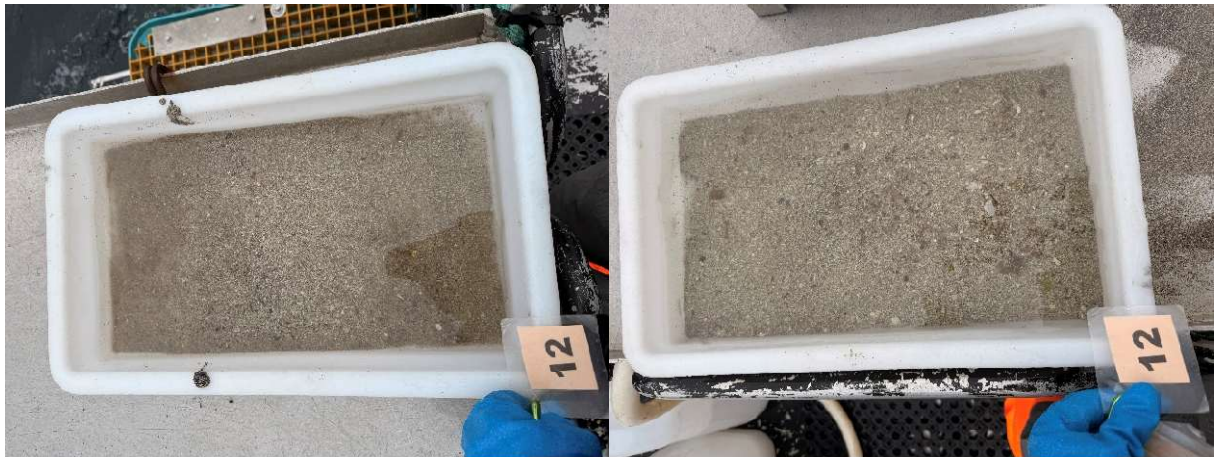
| Prøvepunkt | Kommentar |
|---|---|
| 12 | Grovt sediment. |

**Figur 12:** Bilder som viser substratet fra stasjon 12 før og etter siling. Foto: Aqua Kompetanse AS.

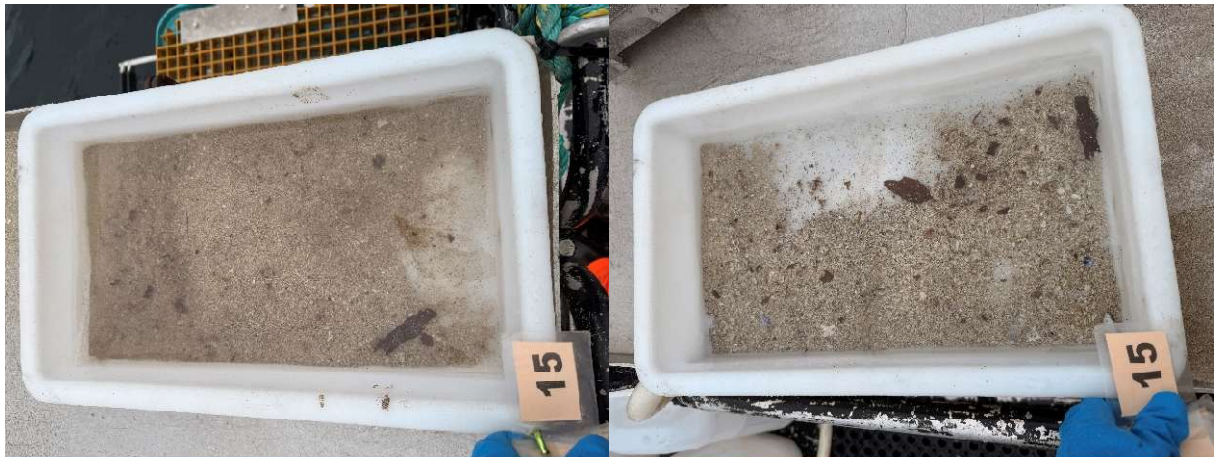
| Prøvepunkt | Kommentar |
|---|---|
| 15 | Grovt sediment. |

**Figur 15:** Bilder som viser substratet fra stasjon 15 før og etter siling. Foto: Aqua Kompetanse AS.

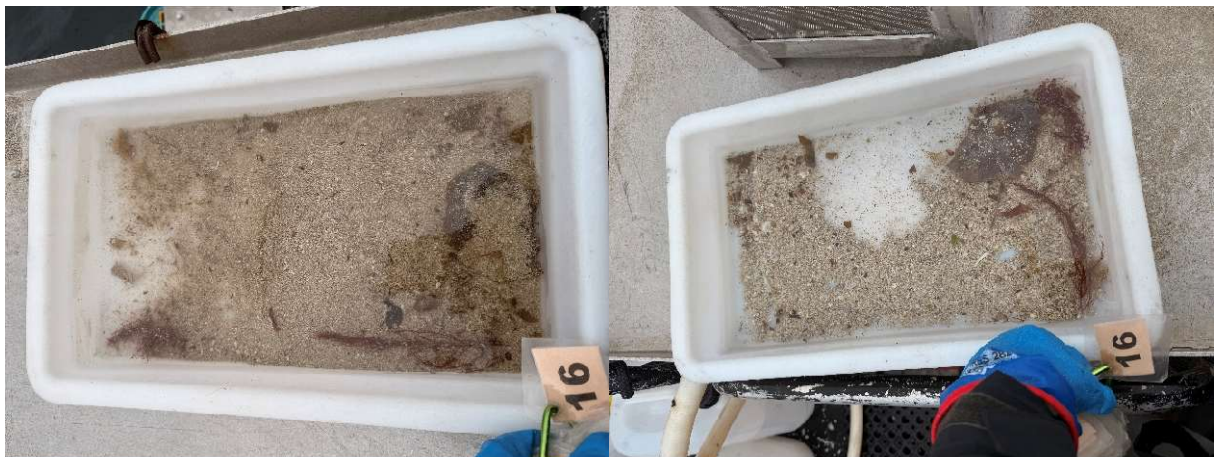
| Prøvepunkt | Kommentar |
|---|---|
| 16 | Tangloppe. |

**Figur 16:** Bilder som viser substratet fra stasjon 16 før og etter siling. Foto: Aqua Kompetanse AS.

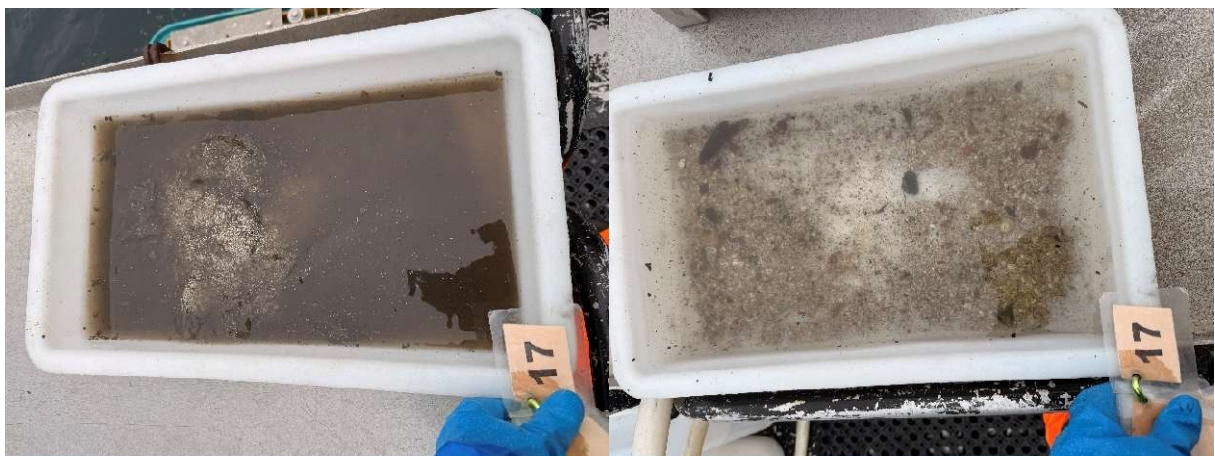
**Figur 17:** Bilder som viser substratet fra stasjon 17 før og etter siling. Foto: Aqua Kompetanse AS.

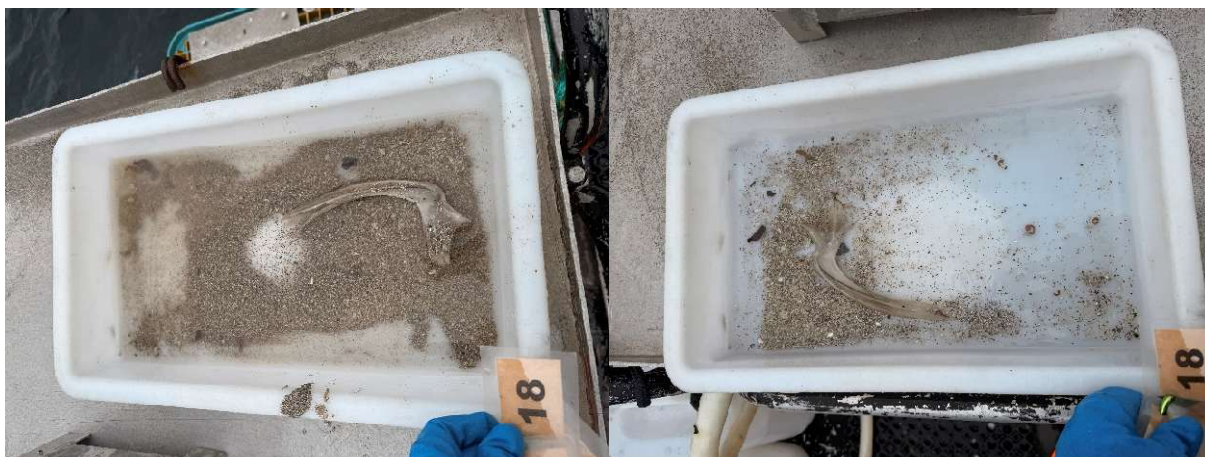
**Figur 18:** Bilder som viser substratet fra stasjon 18 før og etter siling. Foto: Aqua Kompetanse AS.
