**B-undersøkelse**

**Lokalitet BROTTØY (35677)**

**Lokalitetstilstand 2**

Rapport ID 22701

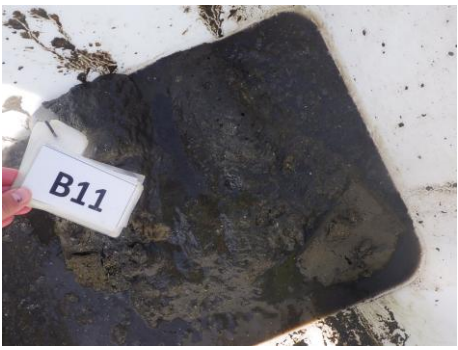
| <b>St 11</b> | | <p>Prøve ikke siktet grunnet gassbobledannelse.</p> |
