# **B-undersøkelse**

## **Lokalitet KÅHOLMEN (12348)**

### **Lokalitetstilstand 1**

Rapport ID 22702

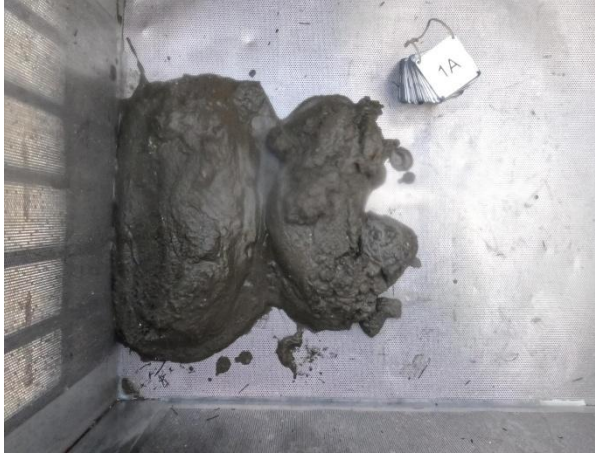
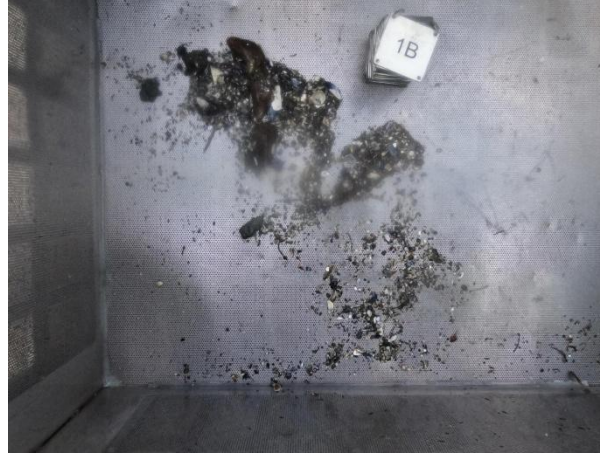
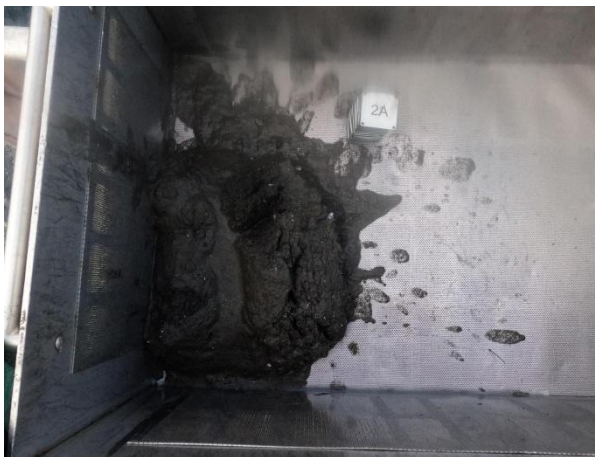
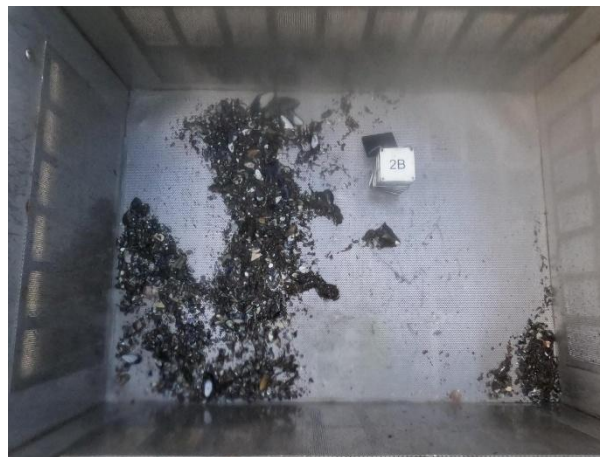
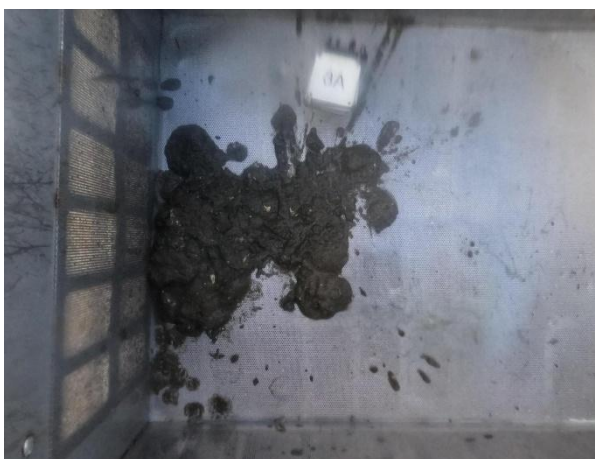
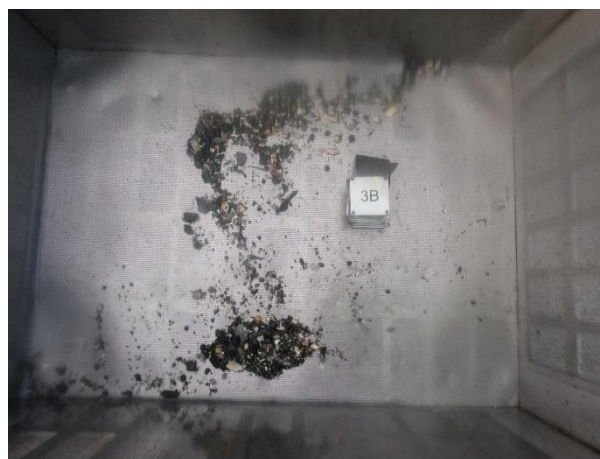
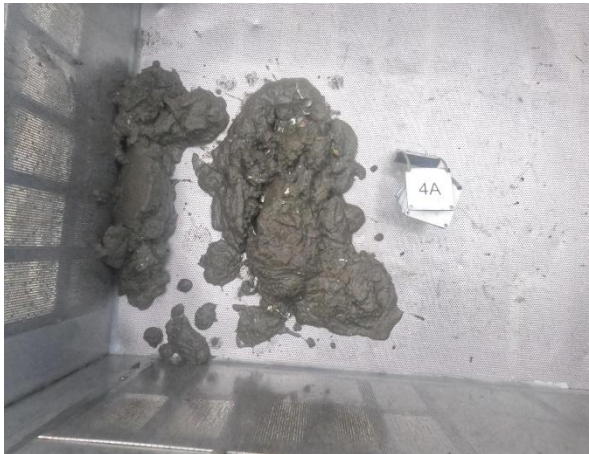
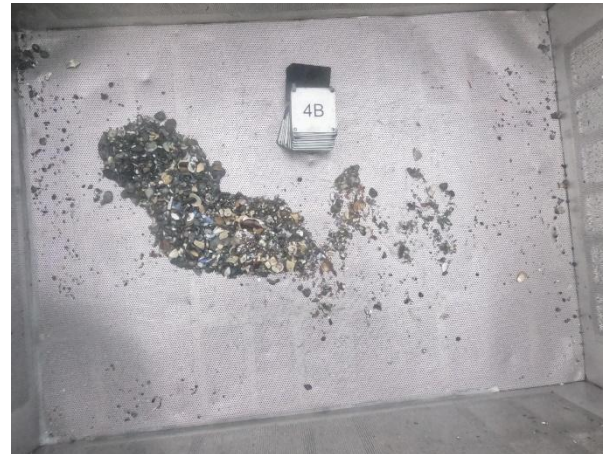
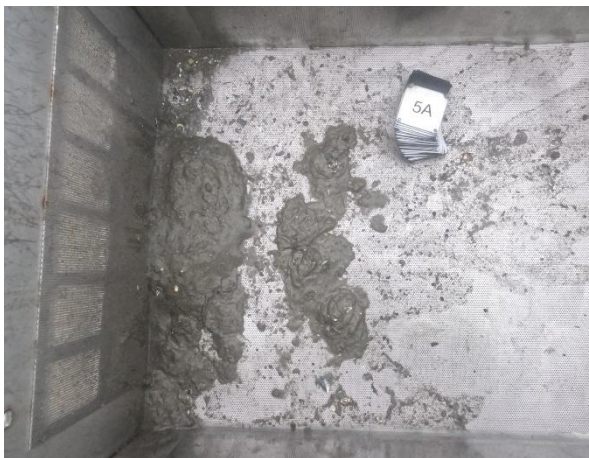
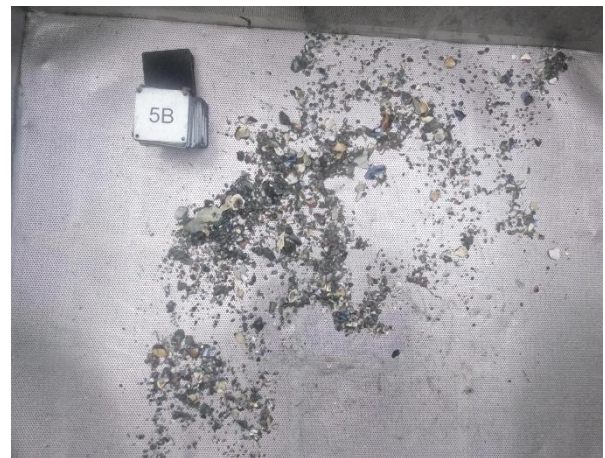
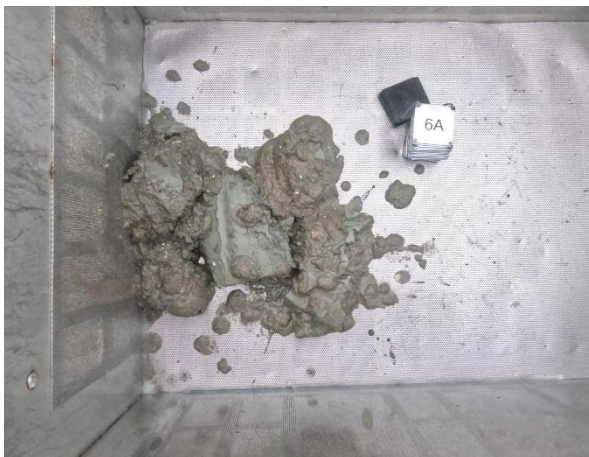
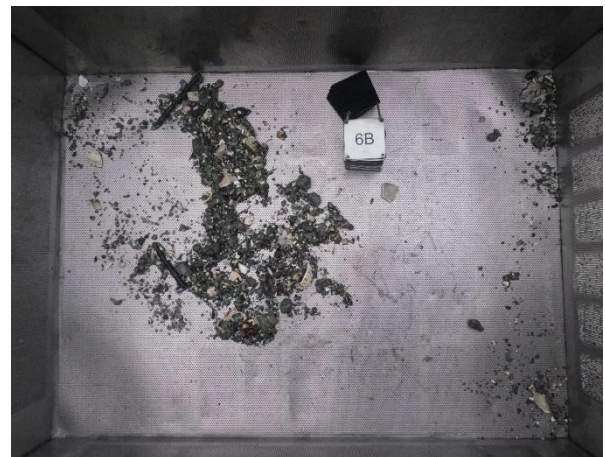
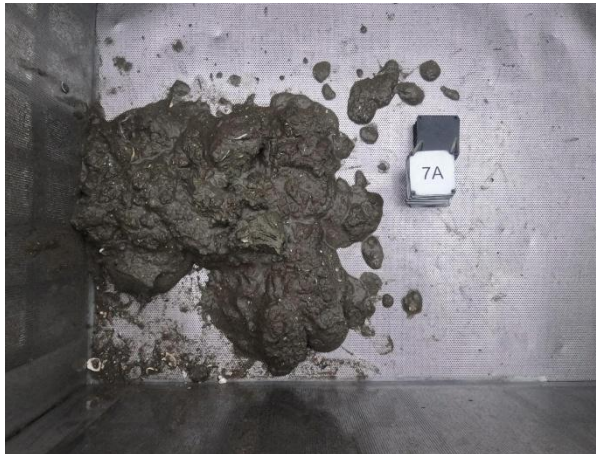
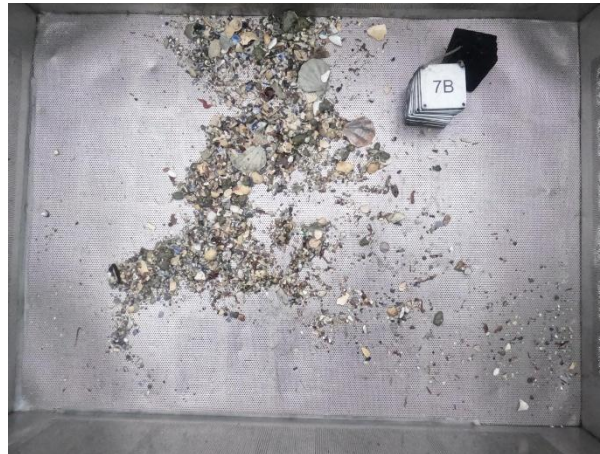
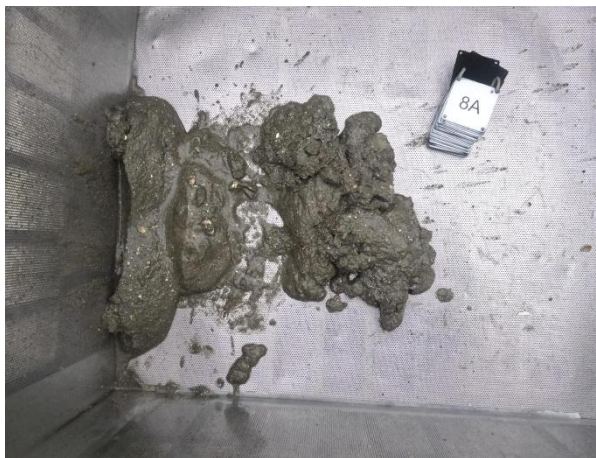
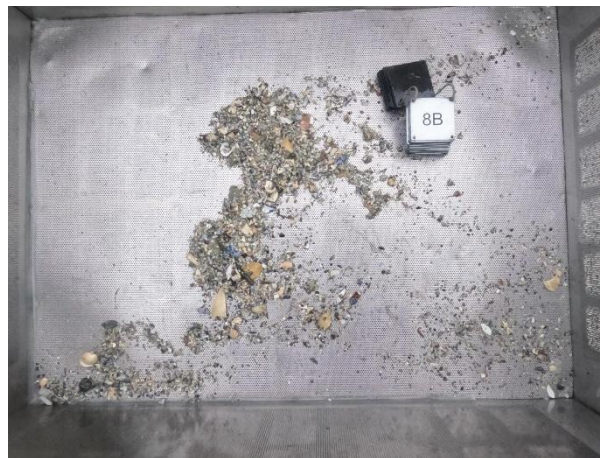
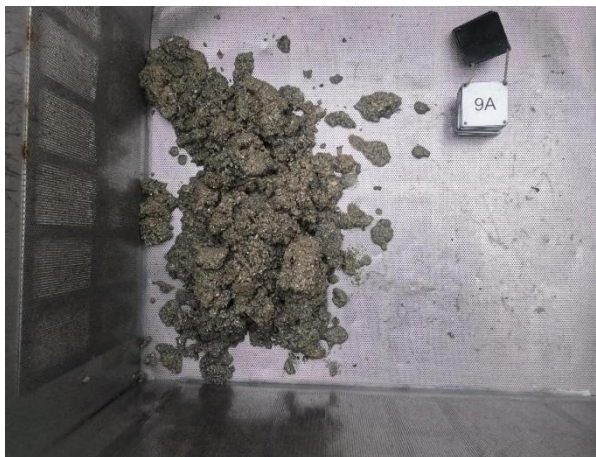
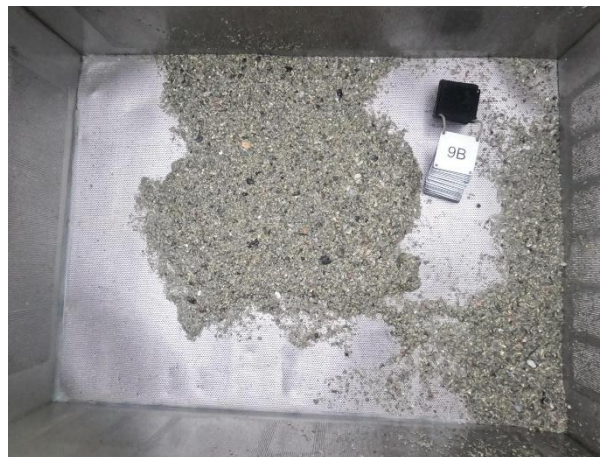
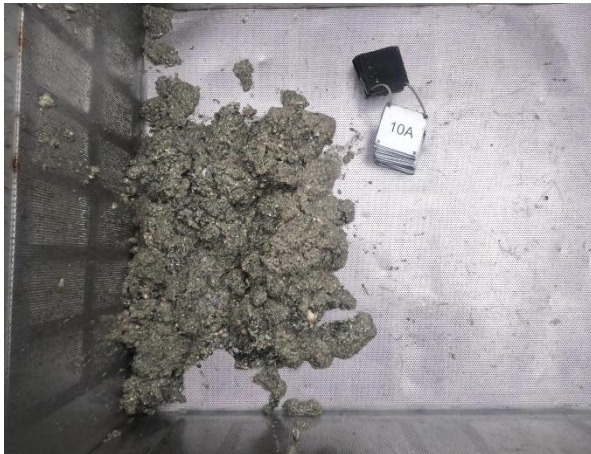
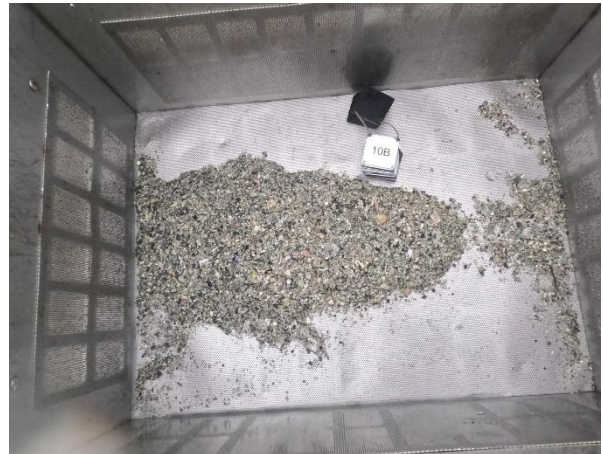
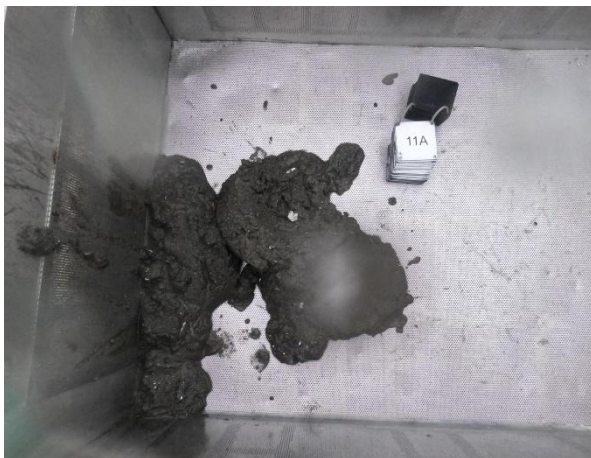
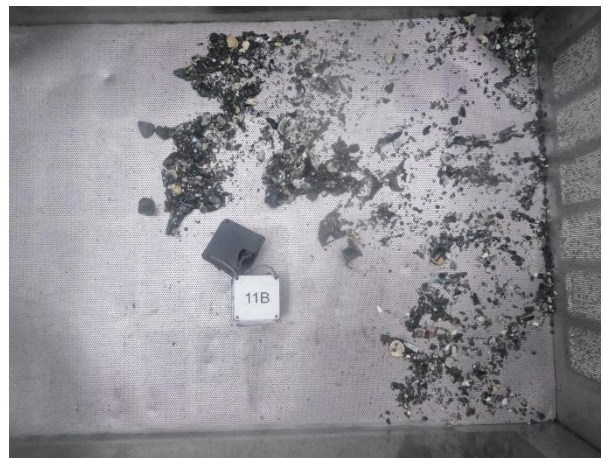
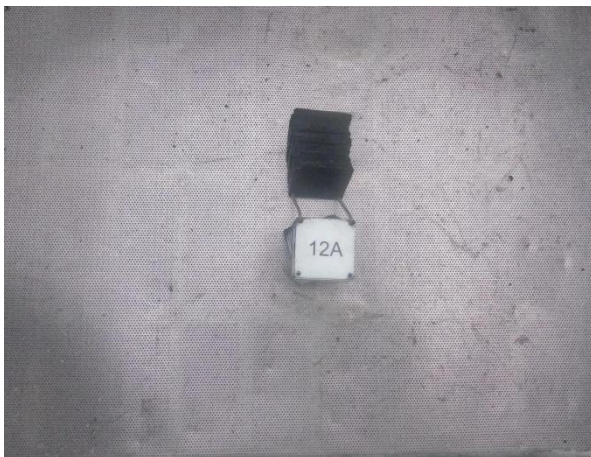
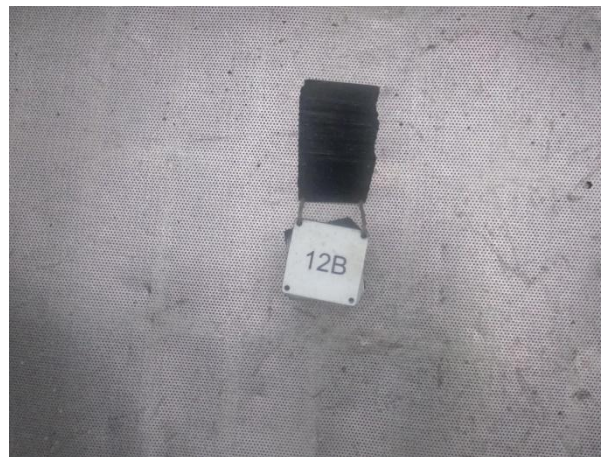
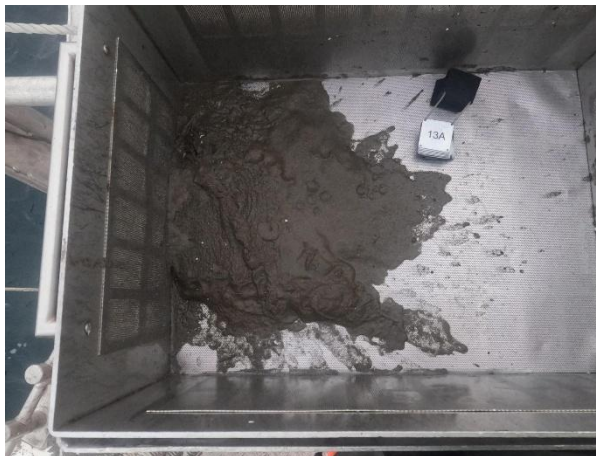
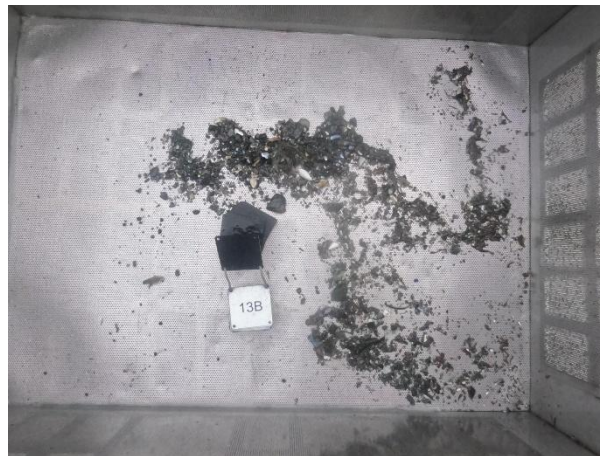
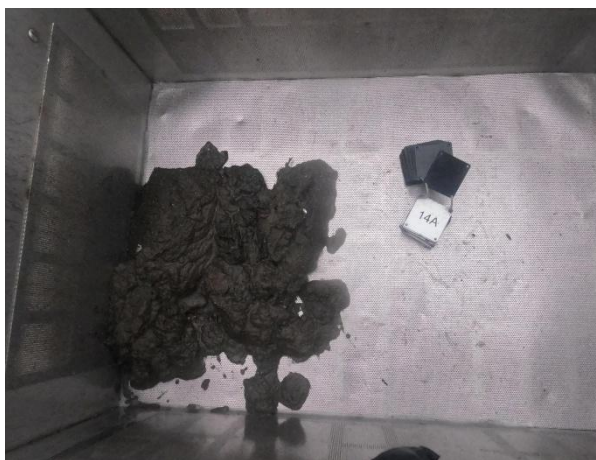
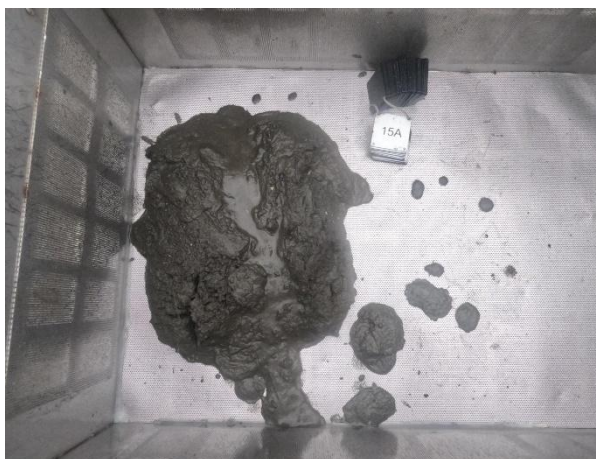
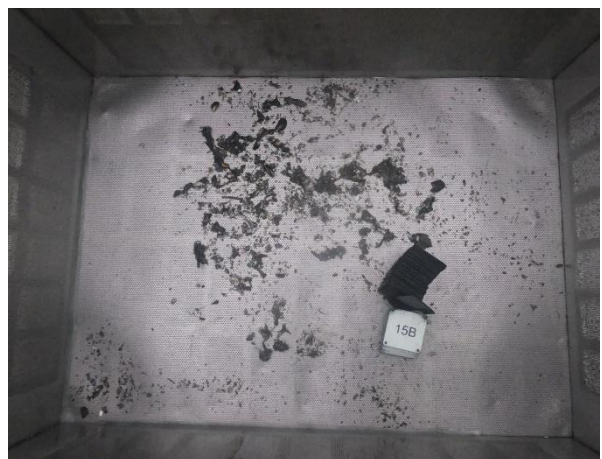
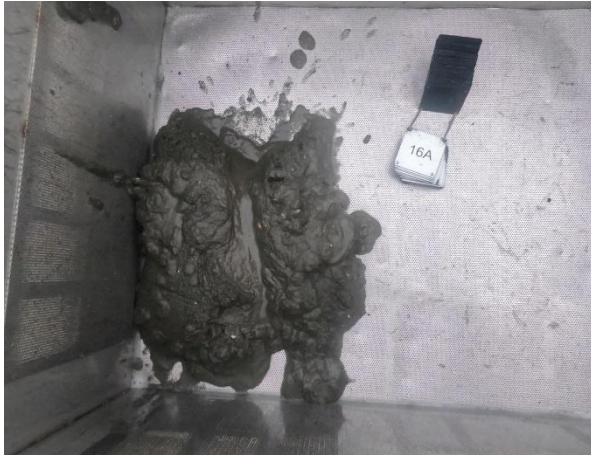
## Vedlegg 1 – Bilder fra prøvestasjoner

Bilder nedenfor viser sediment (A) og ferdig silt prøve (B) ved stasjonene.
