# **B-undersøkelse**

## **Lokalitet LAUKELANDSØYNA (45124)**

**Lokalitetstilstand 2**

Rapport ID 22705

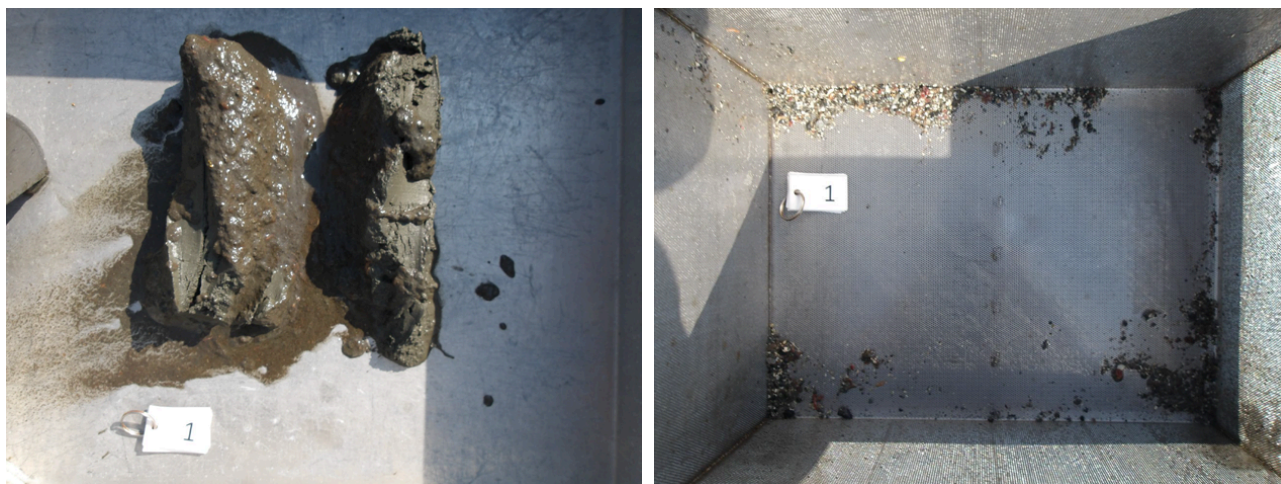
### Prøvepunkt 1

| Prøvepunkt | Kommentar |
|---|---|
| 1 | Organisk materiale i overflaten. |

**Figur 7.** Bilder av sedimentet hentet opp fra prøvepunkt 1. Uvasket prøve til venstre og vasket/silt prøve til høyre.

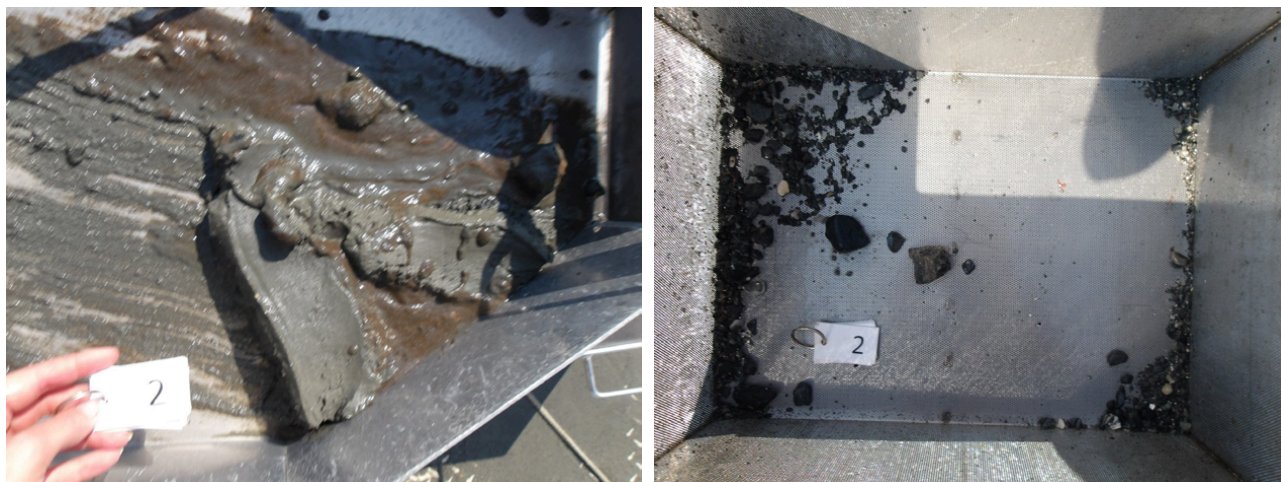
### Prøvepunkt 2

| Prøvepunkt | Kommentar |
|---|---|
| 2 | Steiner. Slamlag i overflaten. |

**Figur 8.** Bilder av sedimentet hentet opp fra prøvepunkt 2. Uvasket prøve til venstre og vasket/silt prøve til høyre.

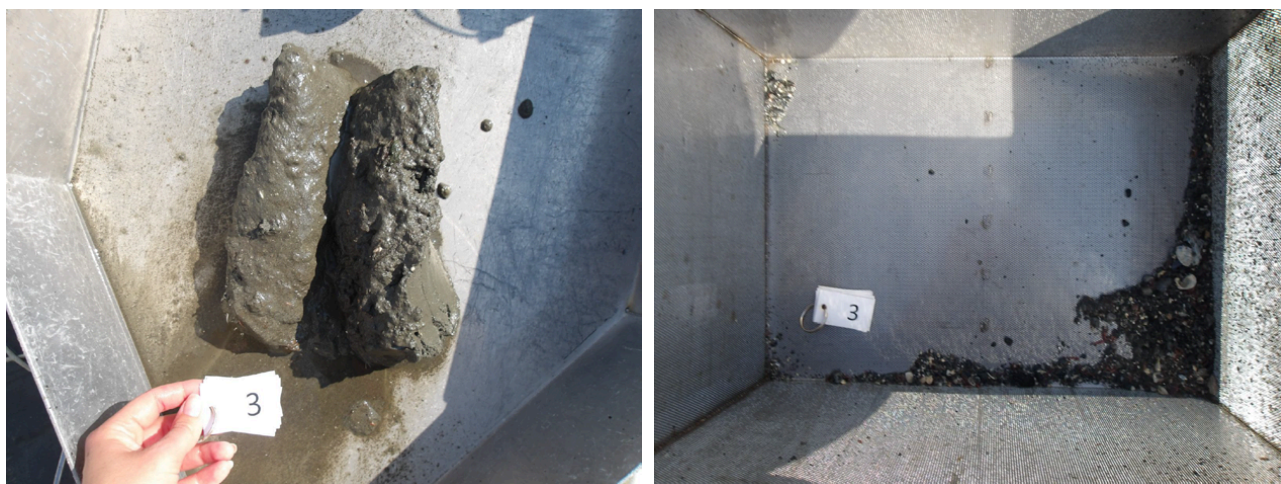
### Prøvepunkt 3

| Prøvepunkt | Kommentar |
|---|---|
| 3 | Steiner og skjellrester. Organisk materiale |

**Figur 9.** Bilder av sedimentet hentet opp fra prøvepunkt 3. Uvasket prøve til venstre og vasket/silt prøve til høyre.

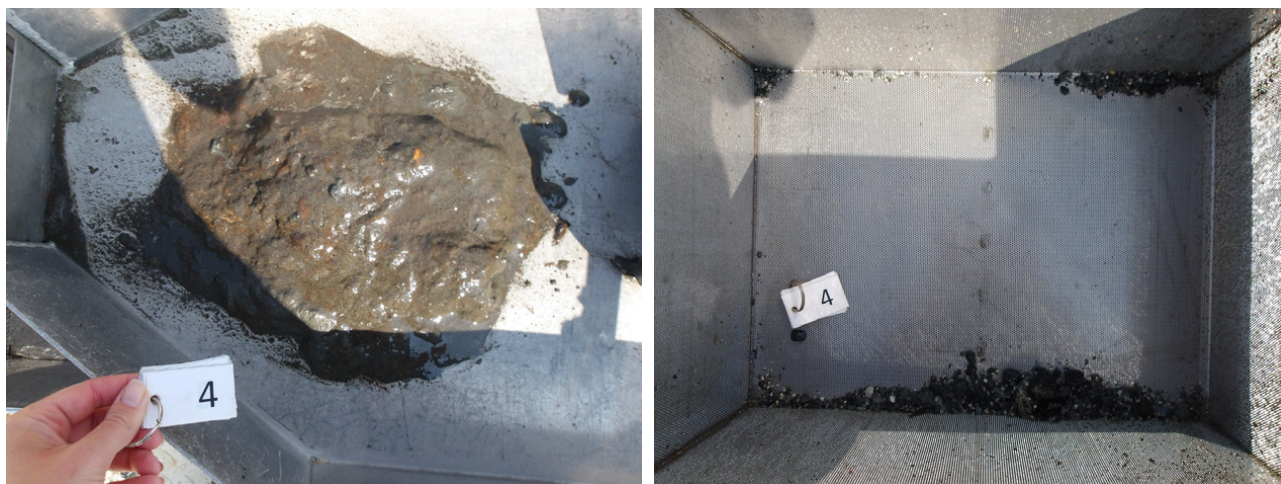
#### Prøvepunkt 4

| Prøvepunkt | Kommentar |
|---|---|
| 4 | Steiner. Slamlag i overflaten. |

Figur 10. Bilder av sedimentet hentet opp fra prøvepunkt 4. Uvasket prøve til venstre og vasket/silt prøve til høyre.

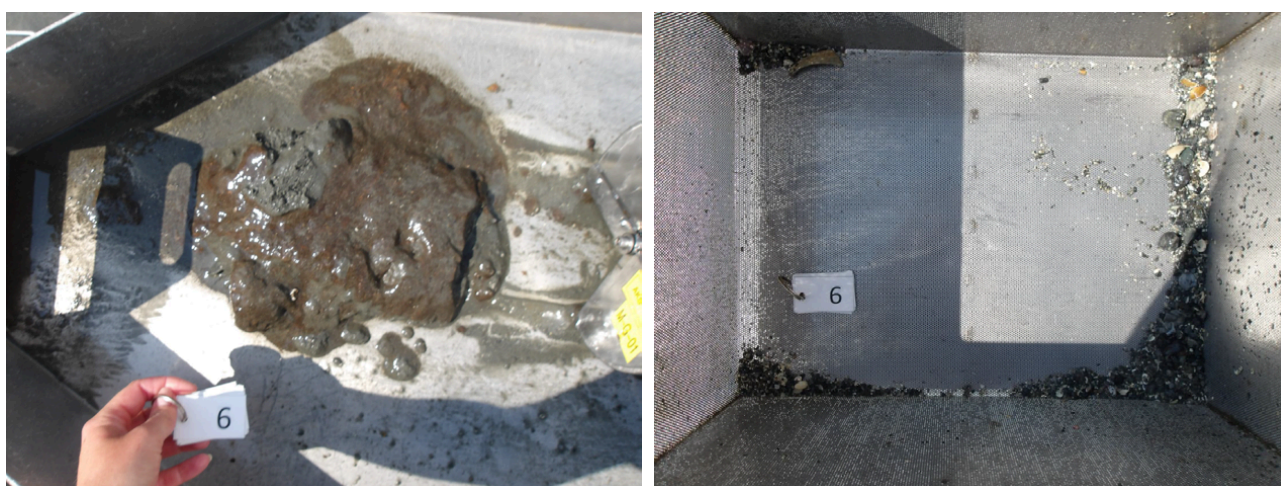
#### Prøvepunkt 6

| Prøvepunkt | Kommentar |
|---|---|
| 6 | Steiner. Slamlag i overflaten. |

Figur 12. Bilder av sedimentet hentet opp fra prøvepunkt 6. Uvasket prøve til venstre og vasket/silt prøve til høyre.

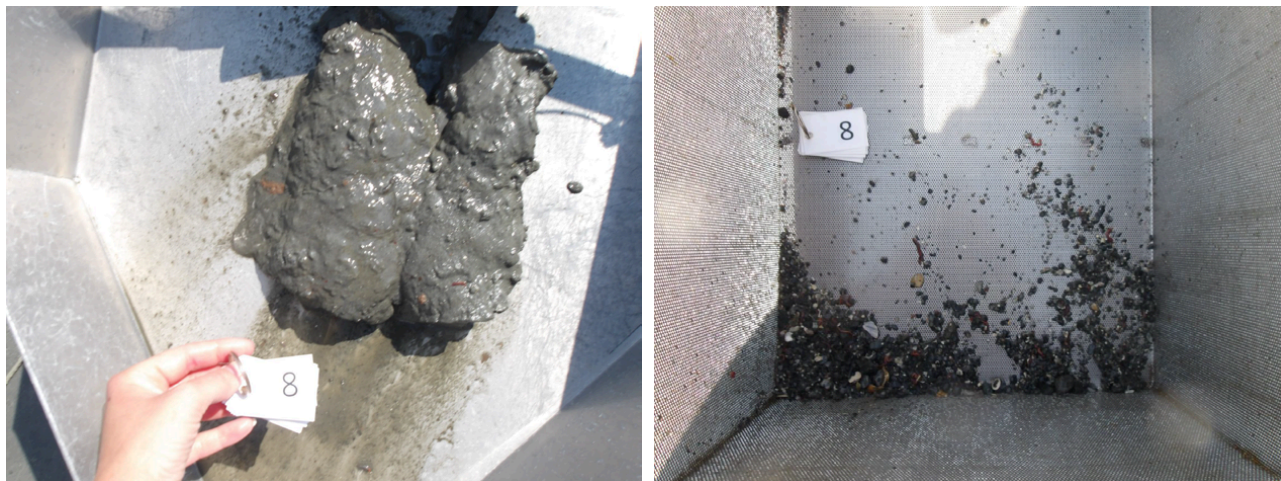
### Prøvepunkt 8

| Prøvepunkt | Kommentar |
|---|---|
| 8 | Skjellrester . |

Figur 14. Bilder av sedimentet hentet opp fra prøvepunkt 8. Uvasket prøve til venstre og vasket/silt prøve til høyre.

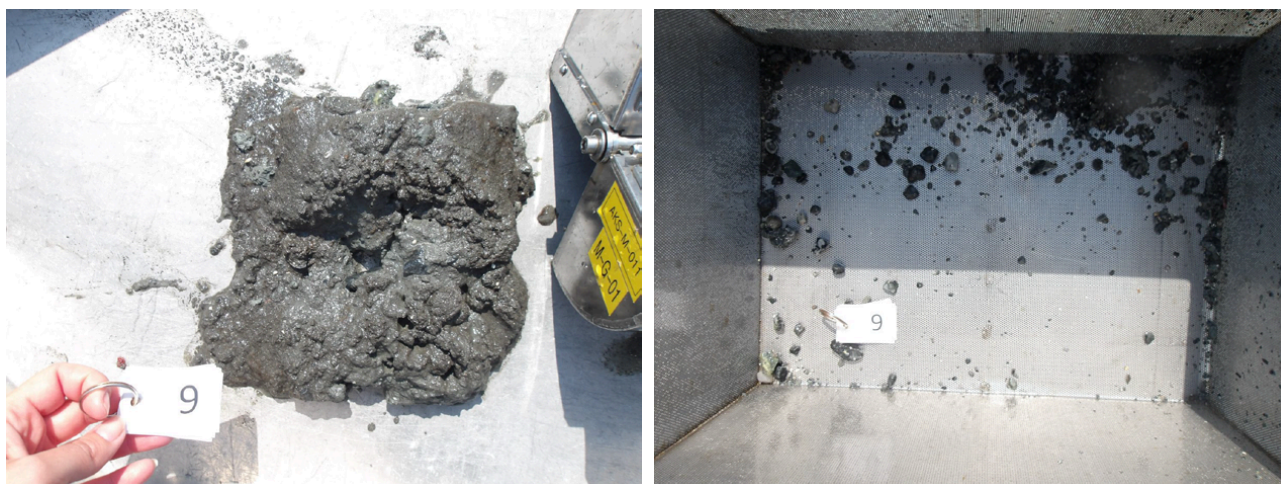
### Prøvepunkt 9

| Prøvepunkt | Kommentar |
|---|---|
| 9 | Steiner. |

Figur 15. Bilder av sedimentet hentet opp fra prøvepunkt 9. Uvasket prøve til venstre og vasket/silt prøve til høyre.

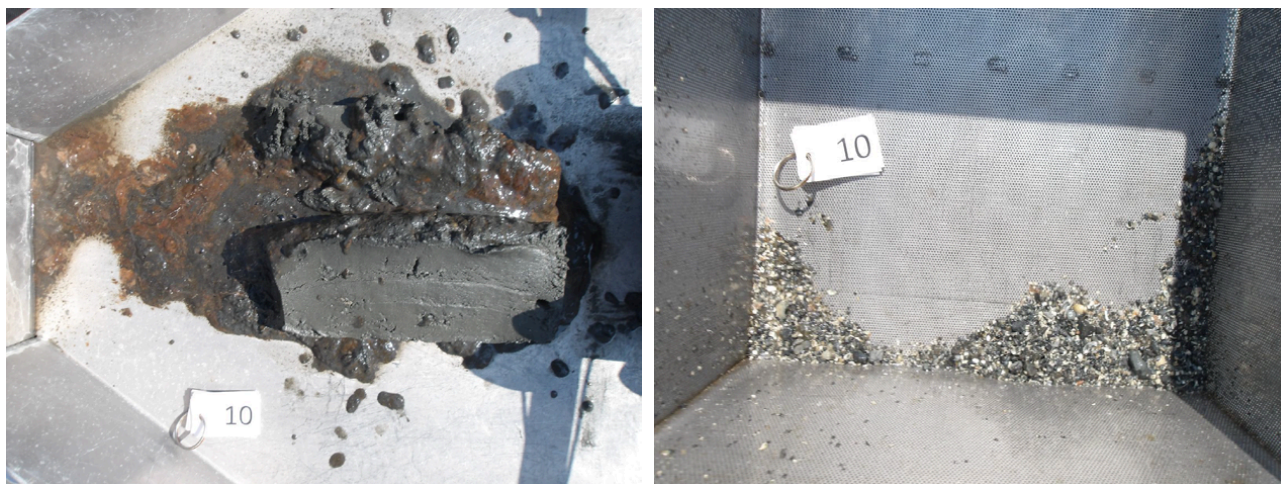
### Prøvepunkt 10

| Prøvepunkt | Kommentar |
|---|---|
| 10 | Slamlag i overflaten. |

Figur 16. Bilder av sedimentet hentet opp fra prøvepunkt 10. Uvasket prøve til venstre og vasket/silt prøve til høyre.

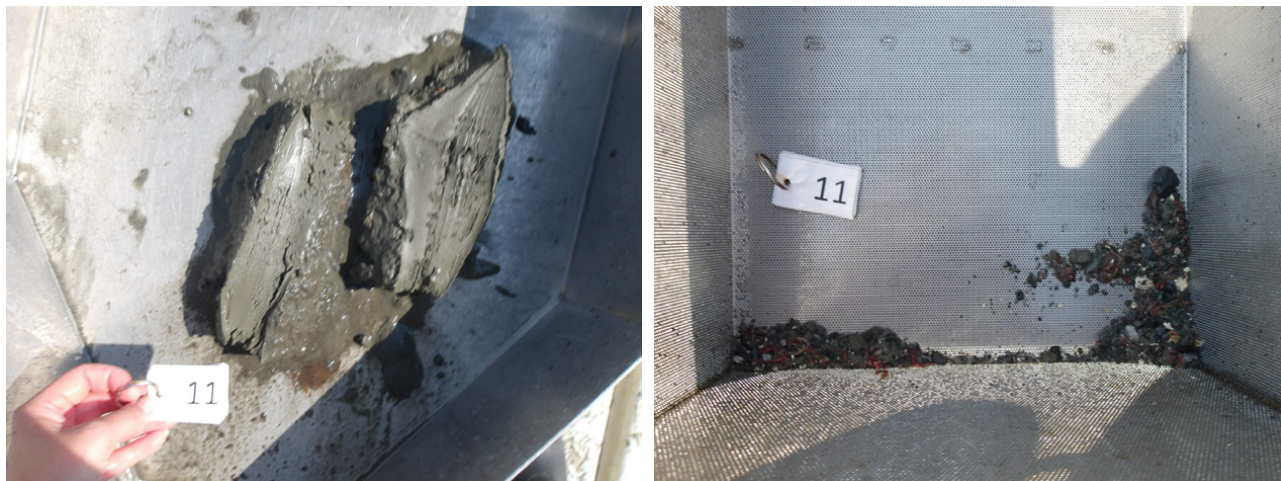
### Prøvepunkt 11

Figur 17. Bilder av sedimentet hentet opp fra prøvepunkt 11. Uvasket prøve til venstre og vasket/silt prøve til høyre.

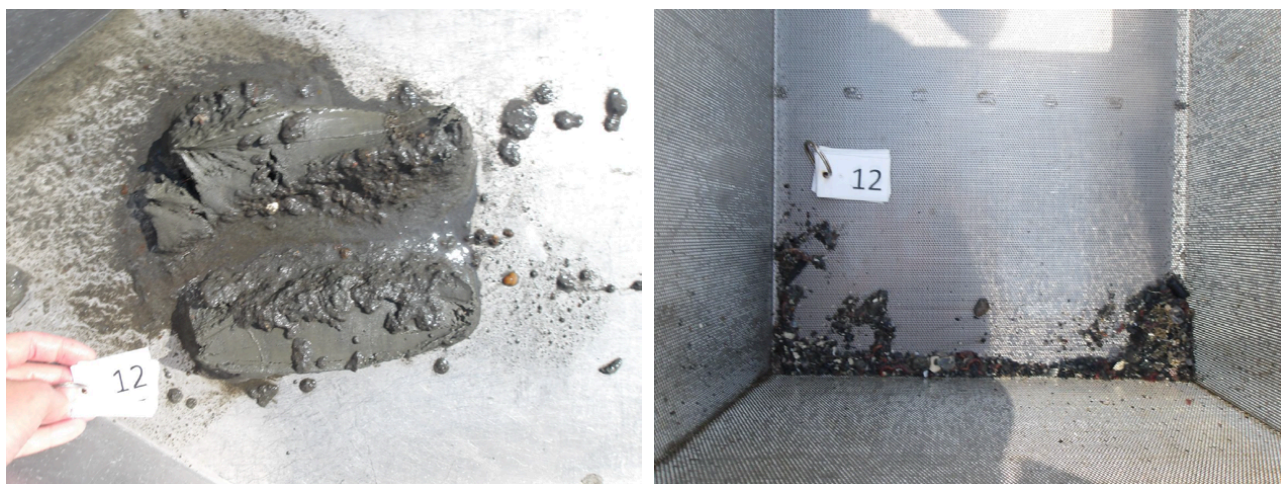
### Prøvepunkt 12

Figur 18. Bilder av sedimentet hentet opp fra prøvepunkt 12. Uvasket prøve til venstre og vasket/silt prøve til høyre.

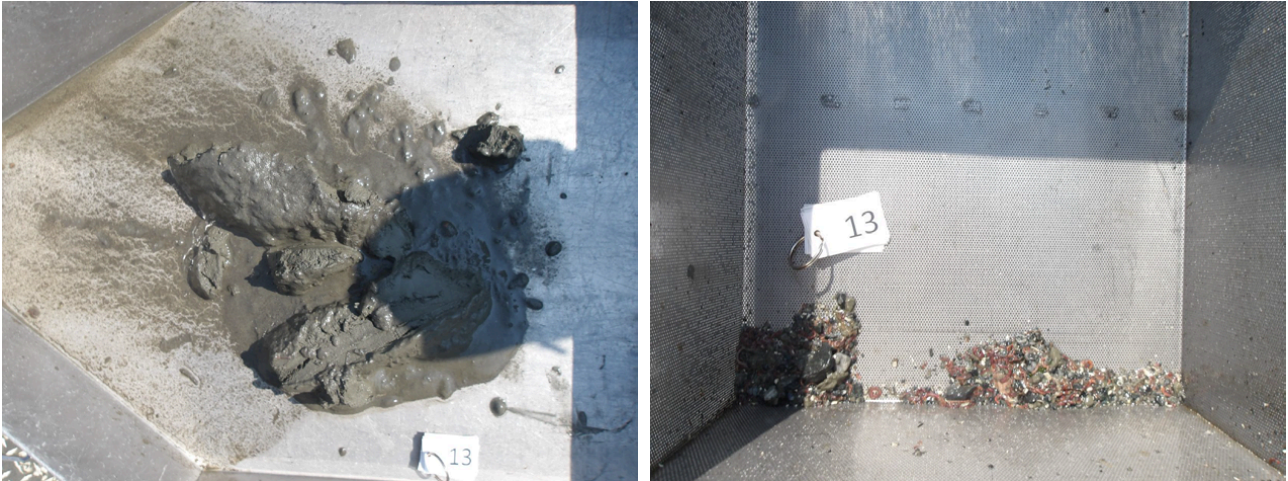
### Prøvepunkt 13

**Figur 19.** Bilder av sedimentet hentet opp fra prøvepunkt 13. Uvasket prøve til venstre og vasket/silt prøve til høyre.
