**B-undersøkelse**

**Lokalitet RAMSVIK (11687)**

**Lokalitetstilstand 2**

Rapport ID 22707

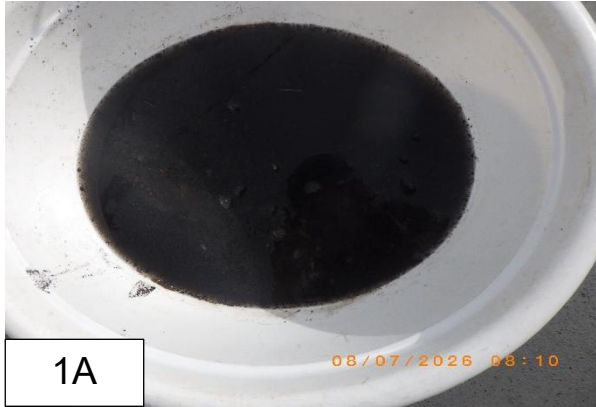
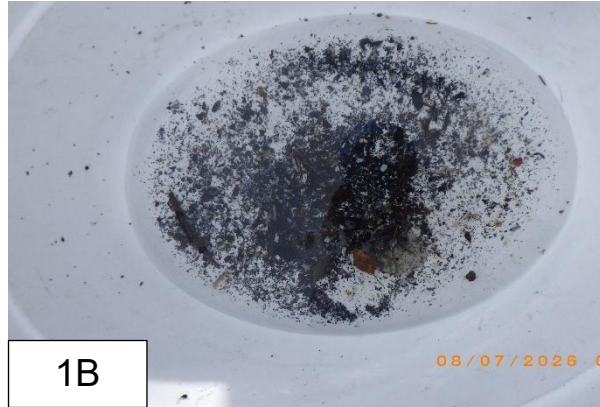
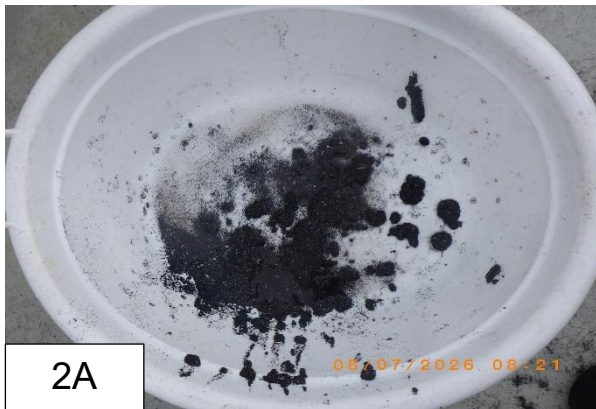
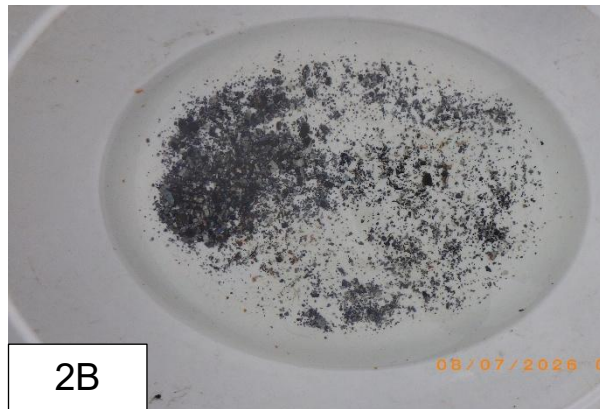
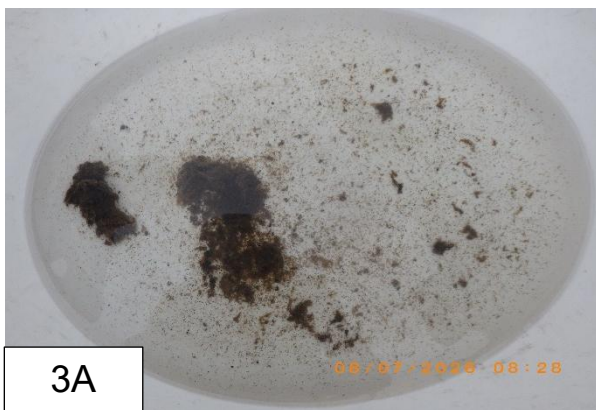
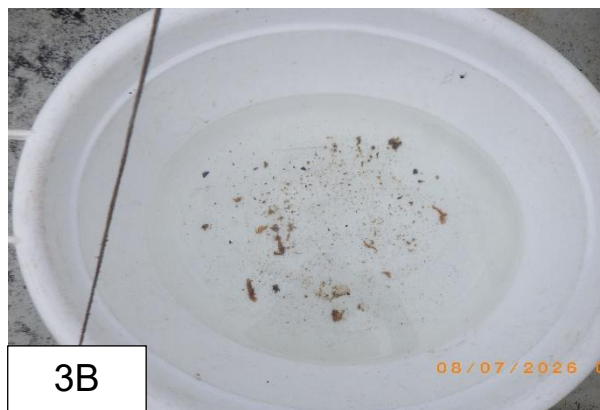
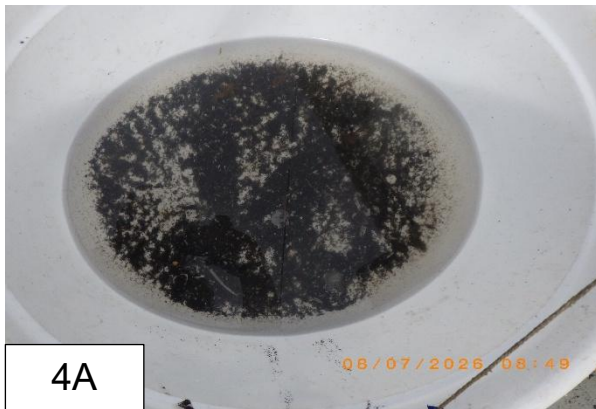
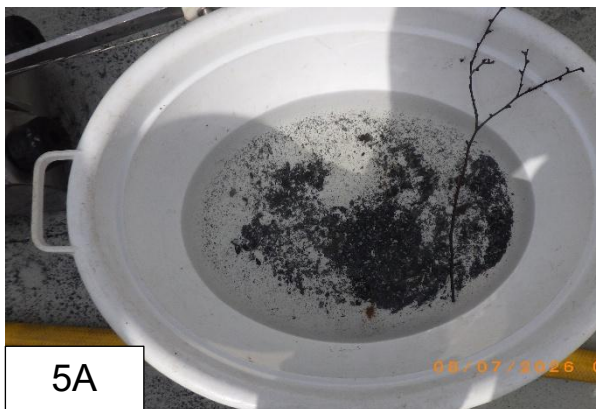
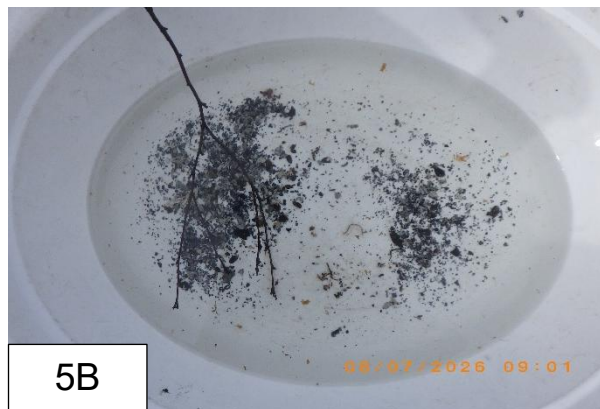
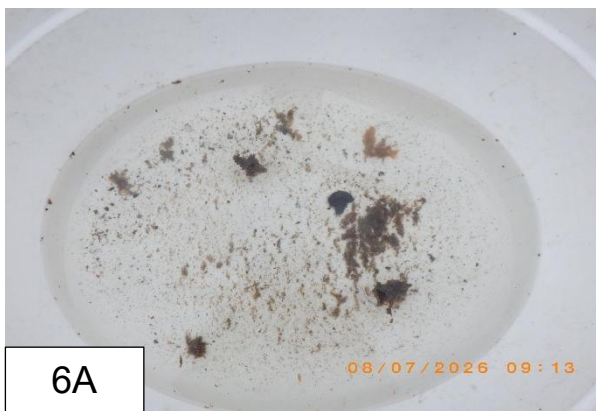
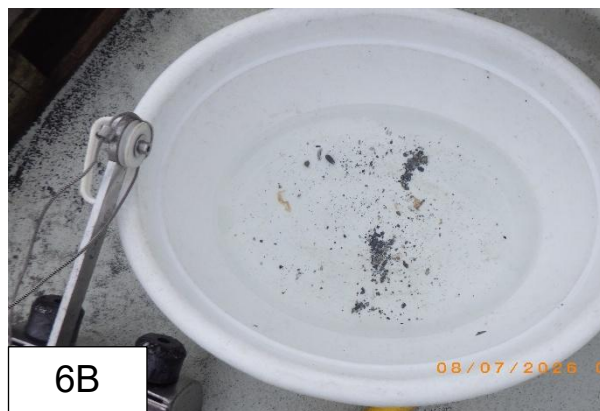
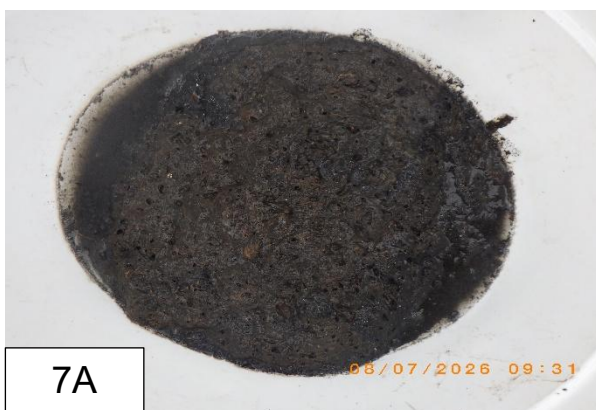
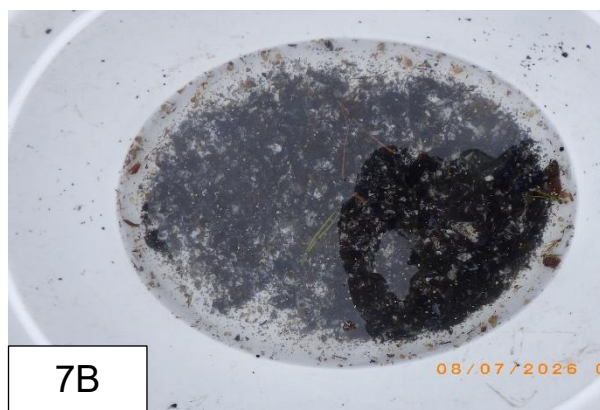
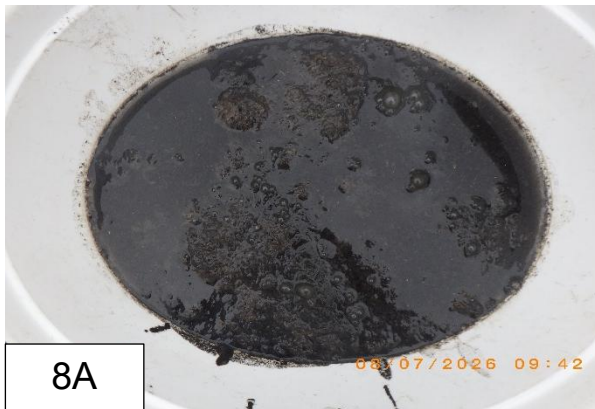
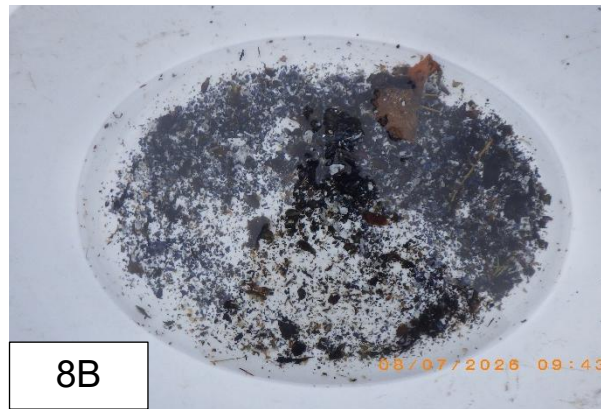
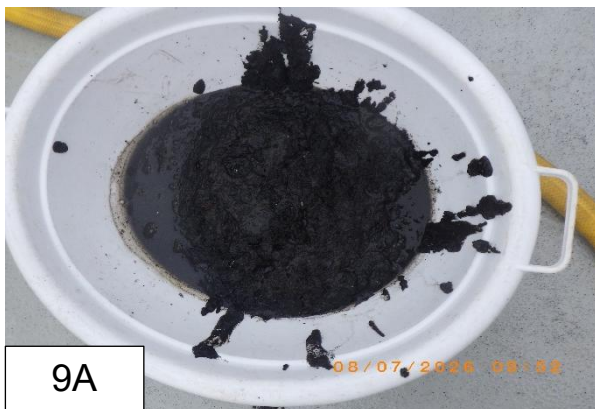
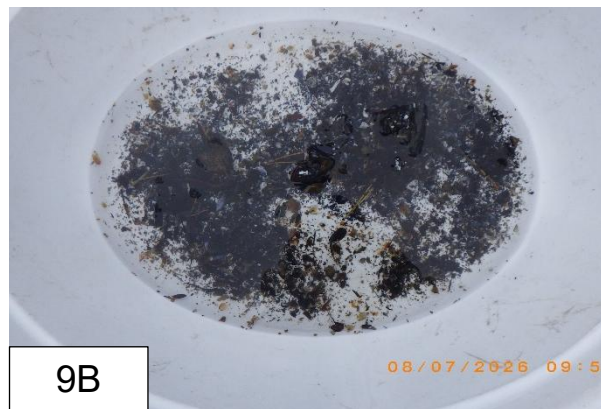
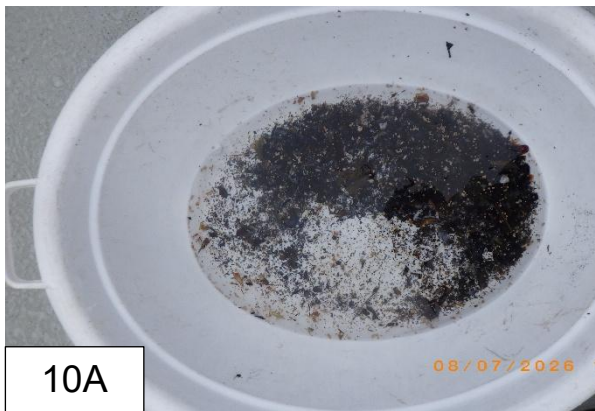
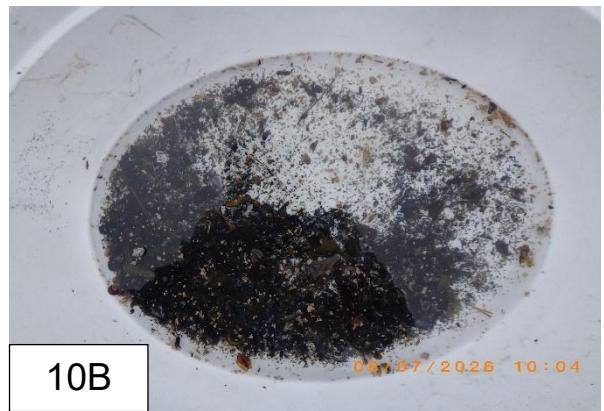
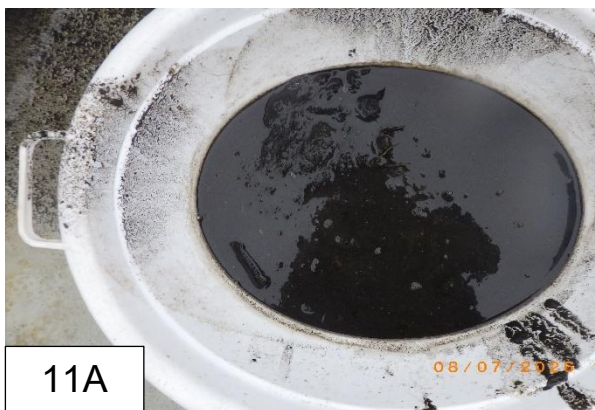
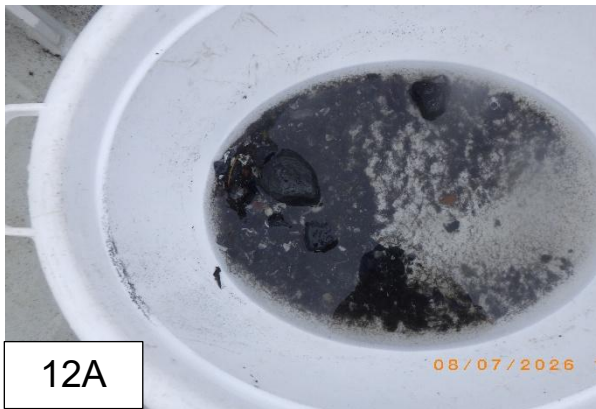
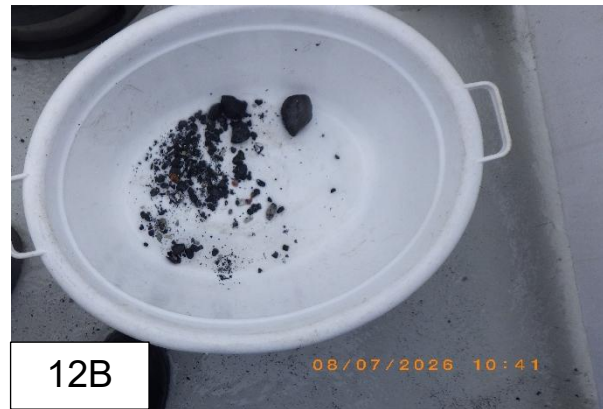
## Vedlegg 1 – Bilder fra prøvestasjoner

Bilder nedenfor viser sediment (A) og ferdig silt prøve (B) ved stasjonene.
