**B-undersøkelse**

**Lokalitet GRASHOLMEN (11690)**

**Lokalitetstilstand 2**

Rapport ID 22710

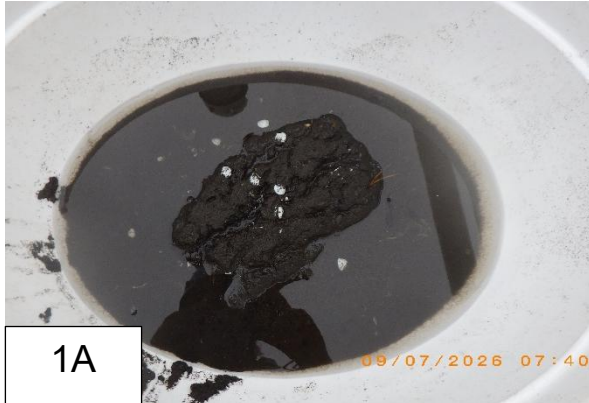
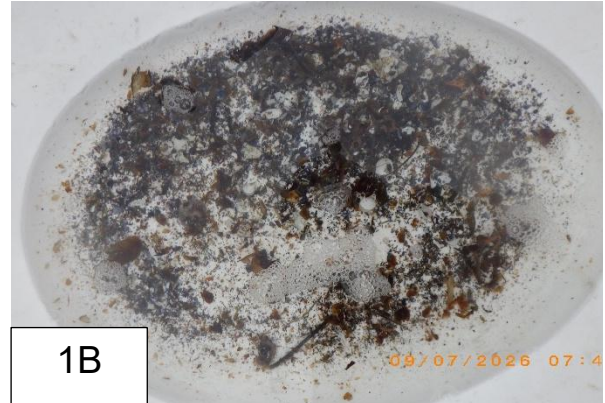
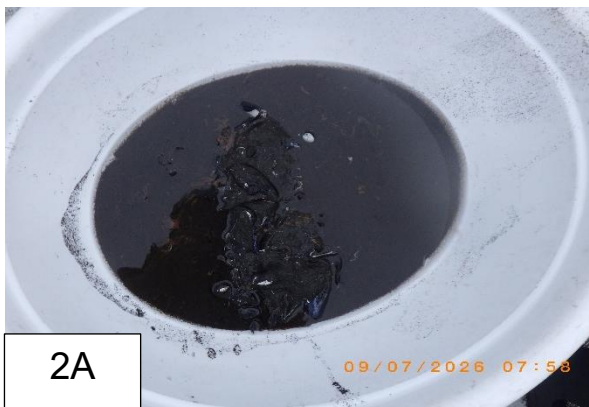
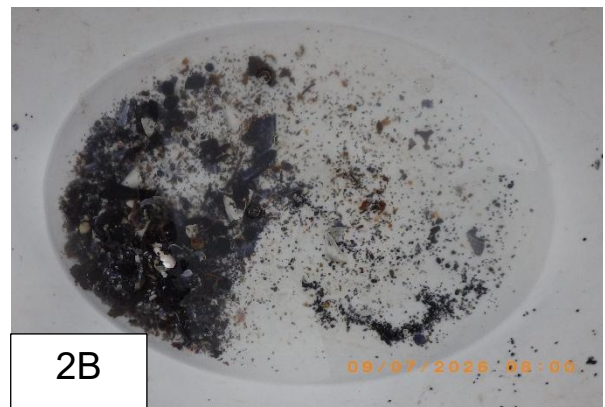
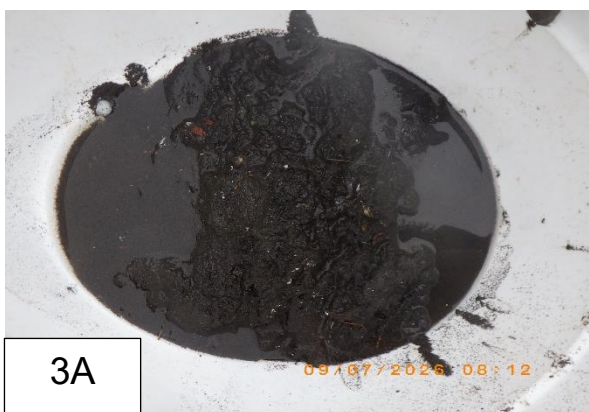
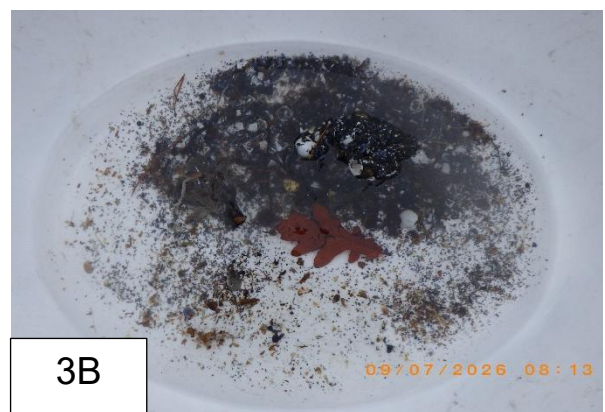
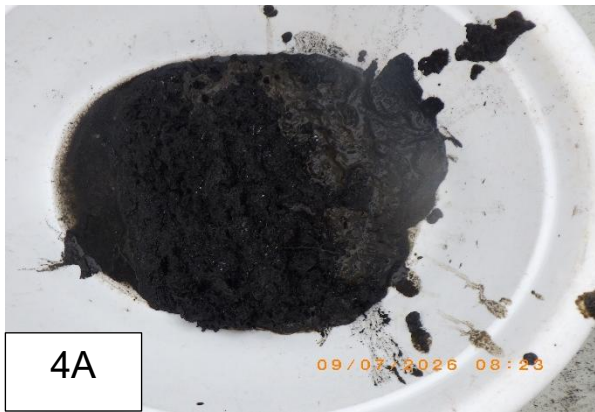
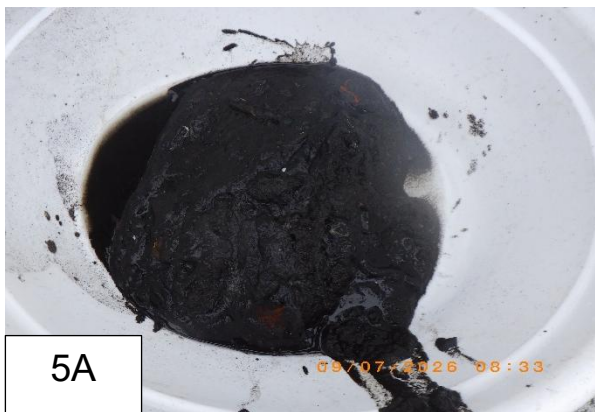
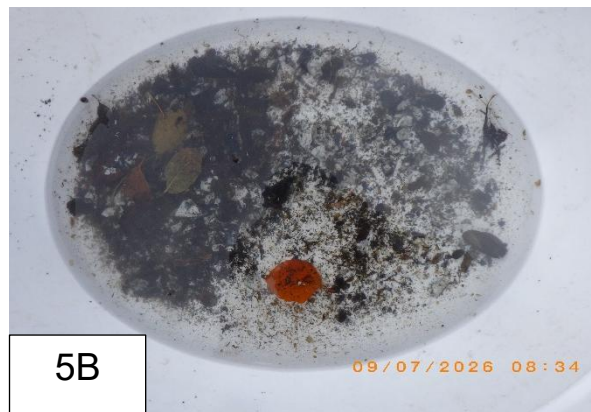
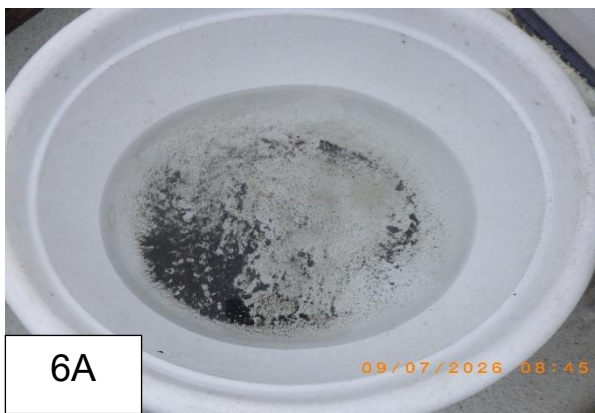
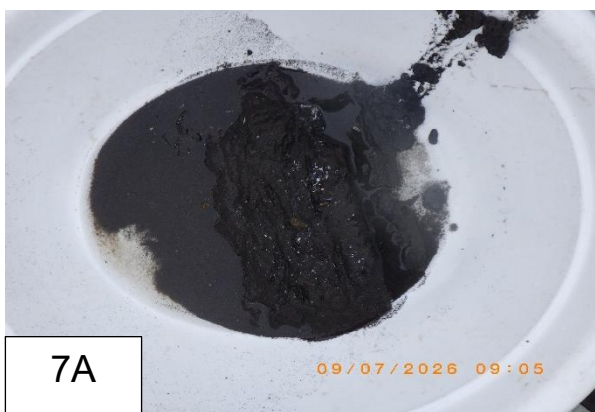
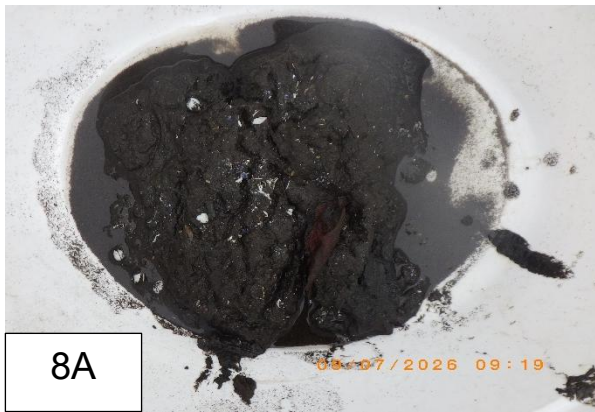
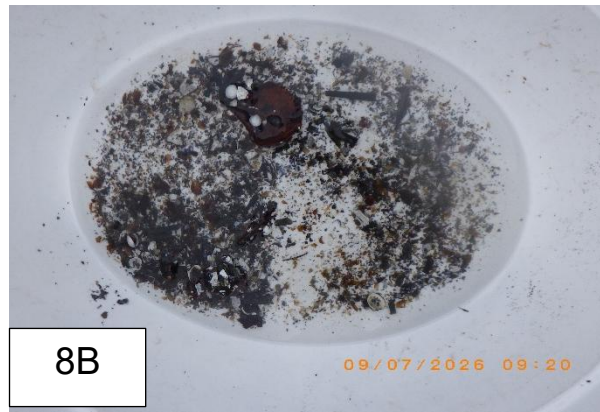
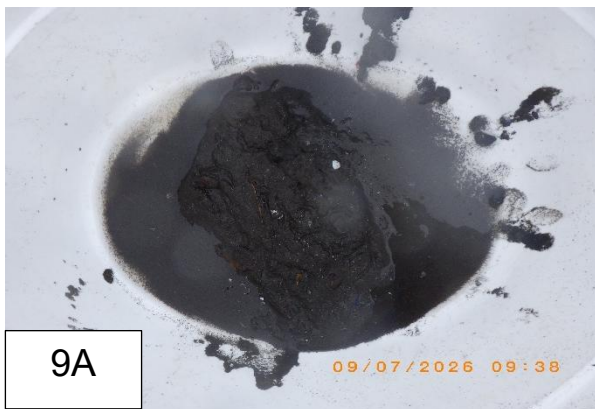
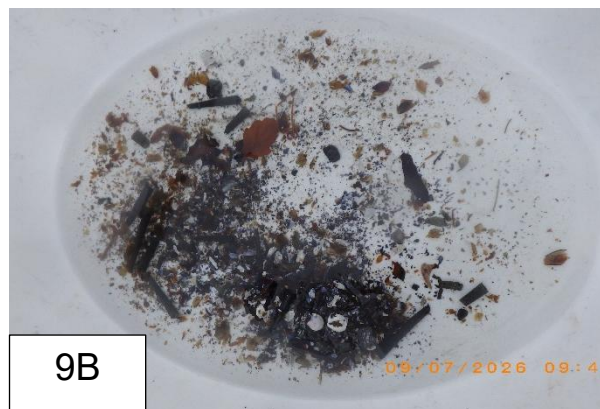
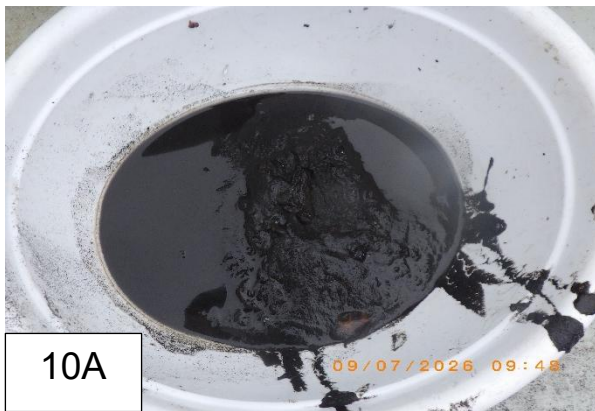
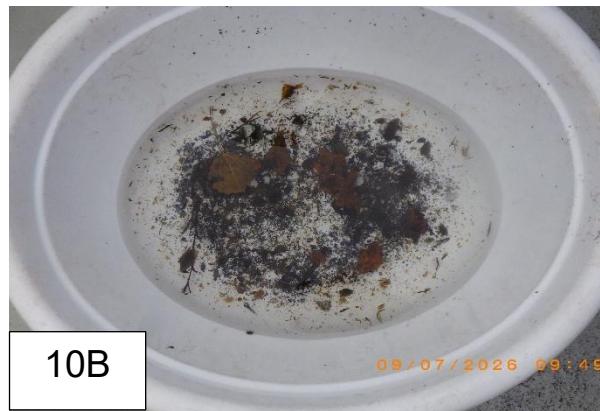
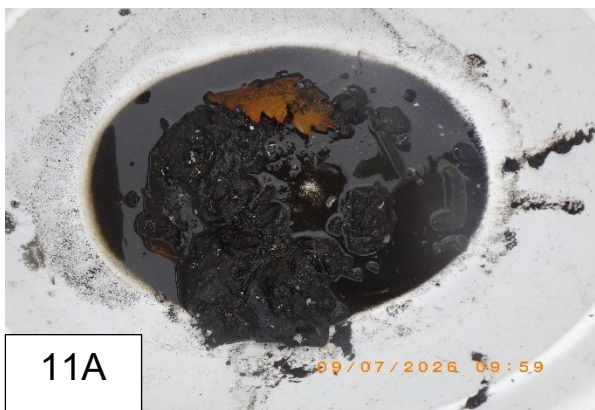
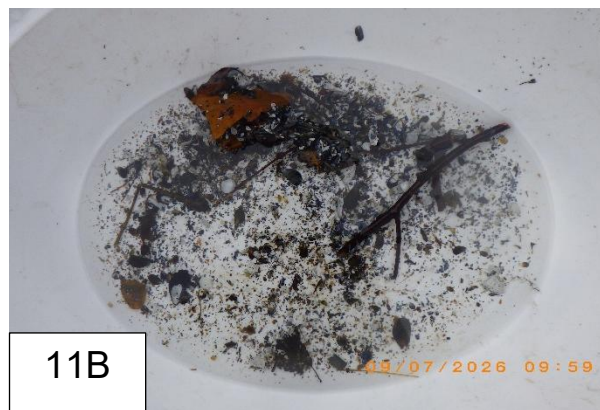
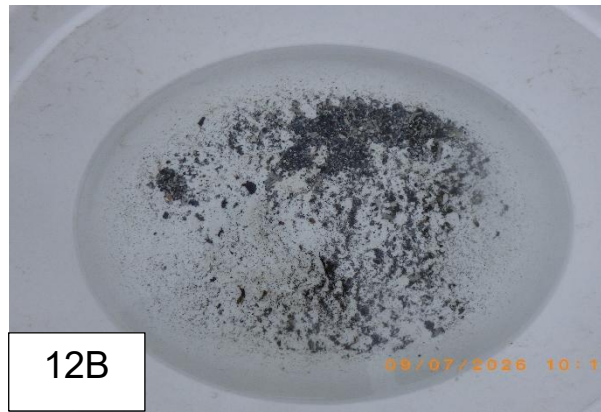
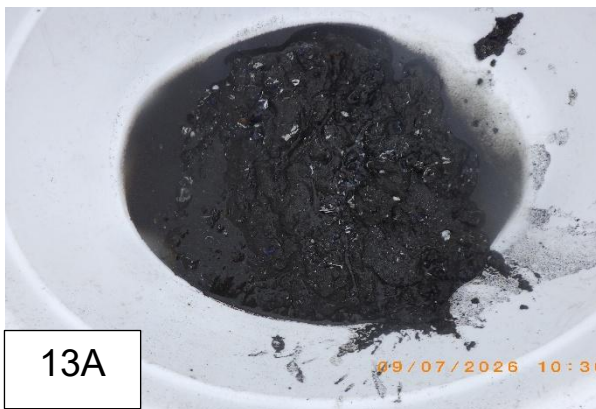
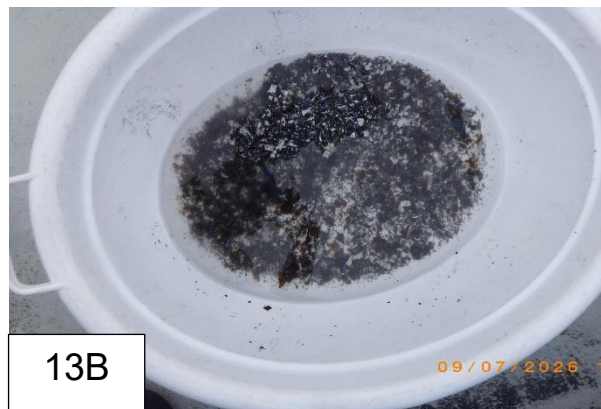
## Vedlegg 1 – Bilder fra prøvestasjoner

Bilder nedenfor viser sediment (A) og ferdig silt prøve (B) ved stasjonene.
