**B-undersøkelse**

**Lokalitet PERSFLUA (33417)**

**Lokalitetstilstand 1**

Rapport ID 22713

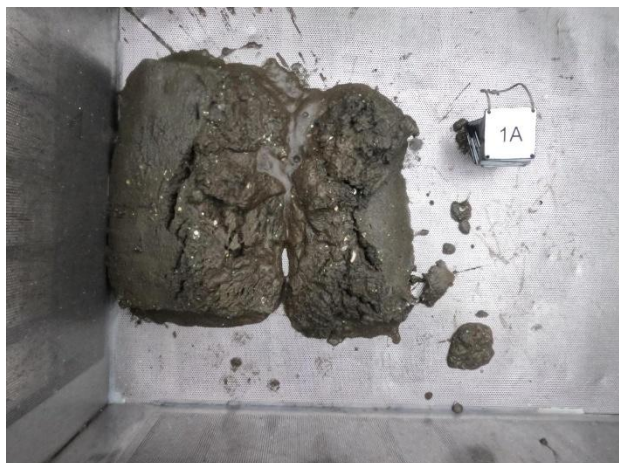
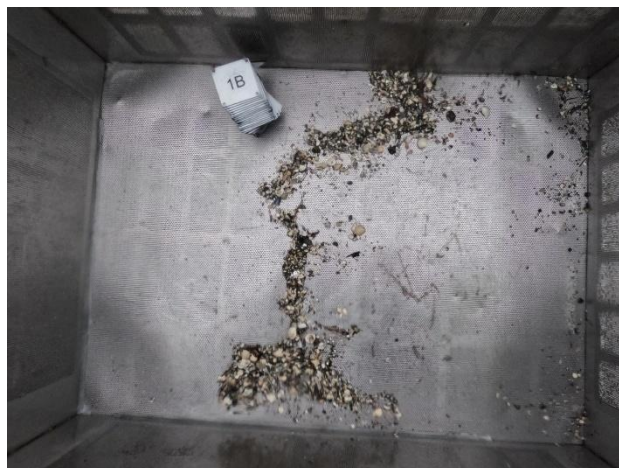
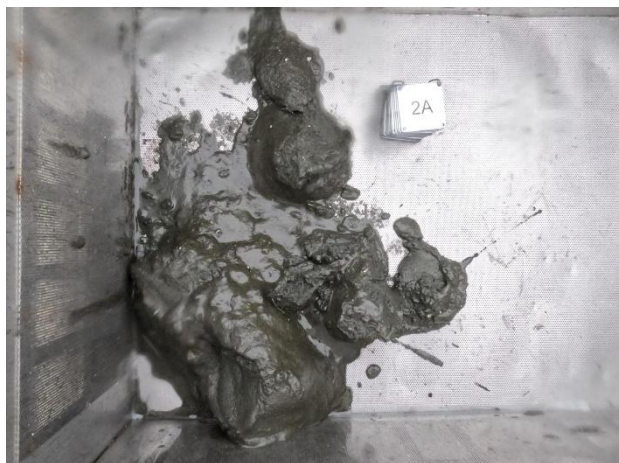
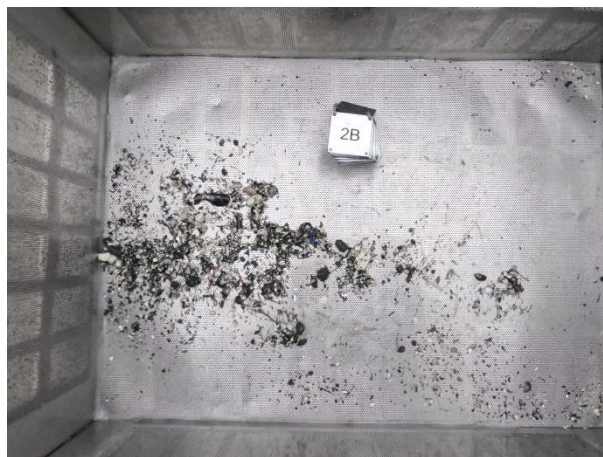
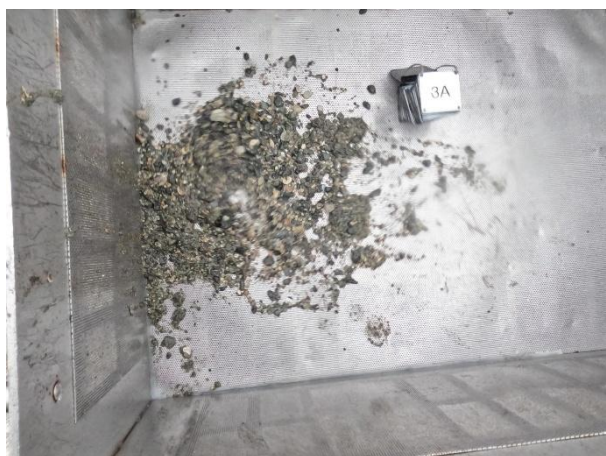
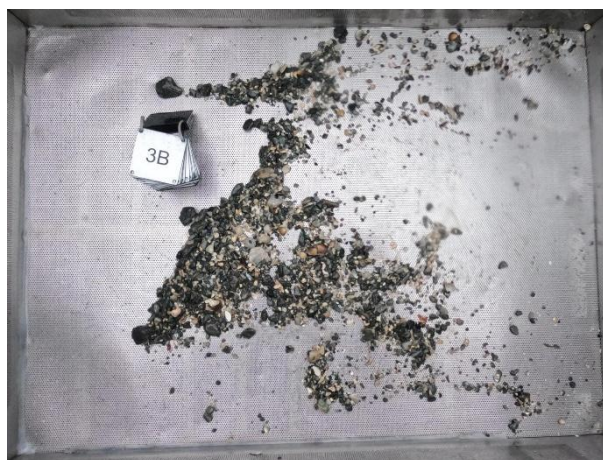
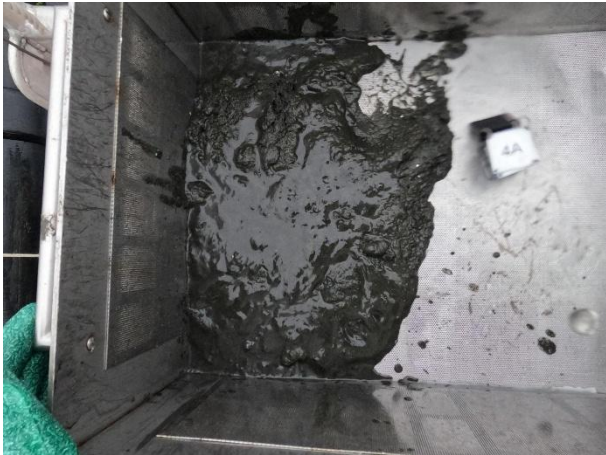
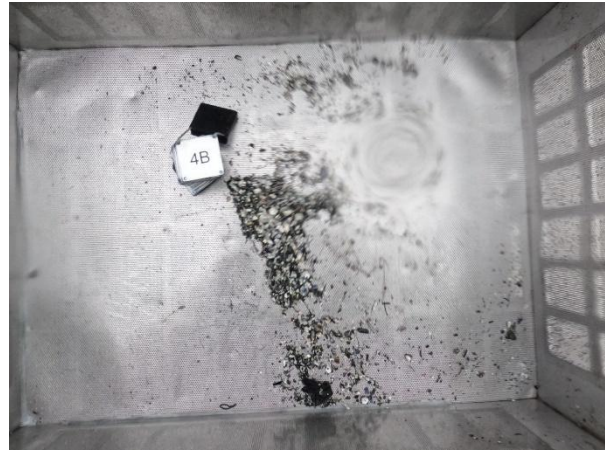
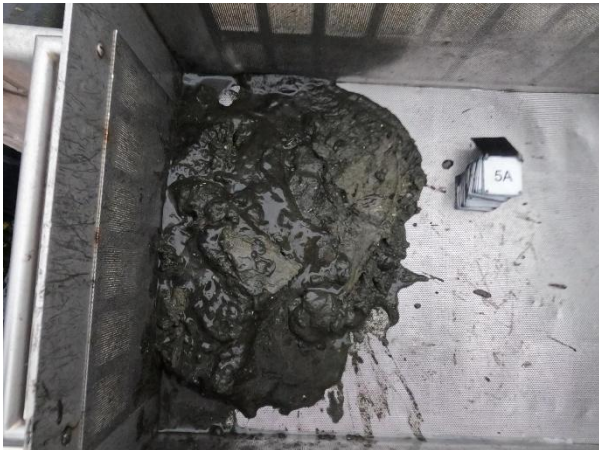
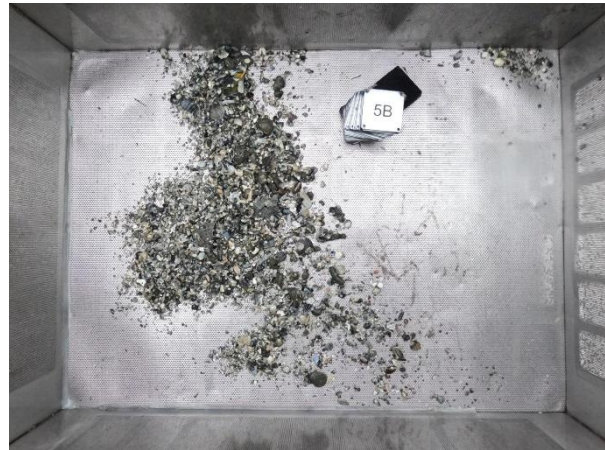
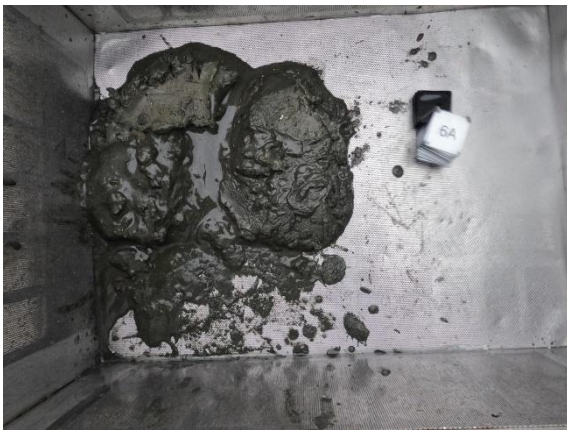
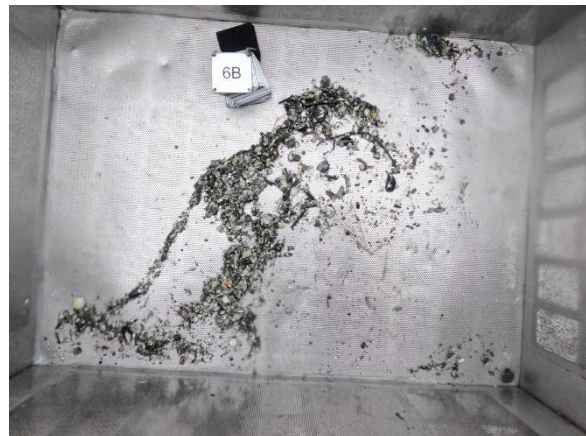
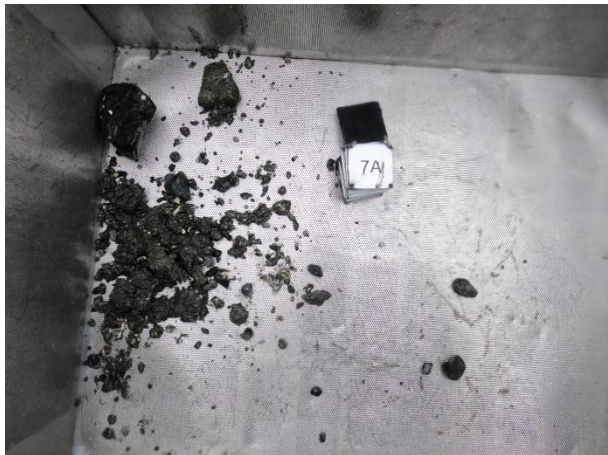
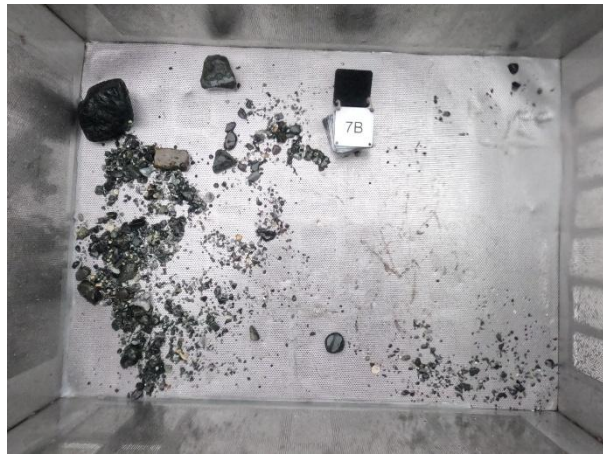
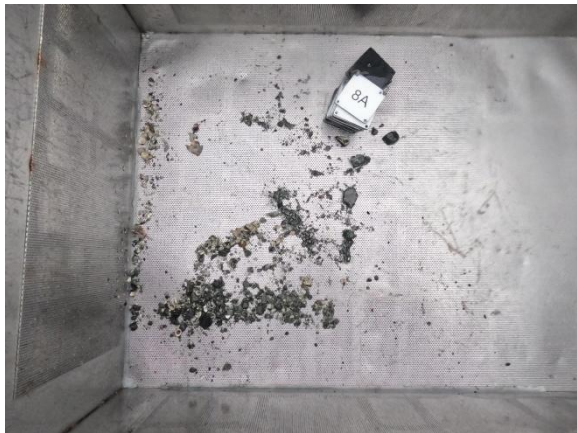
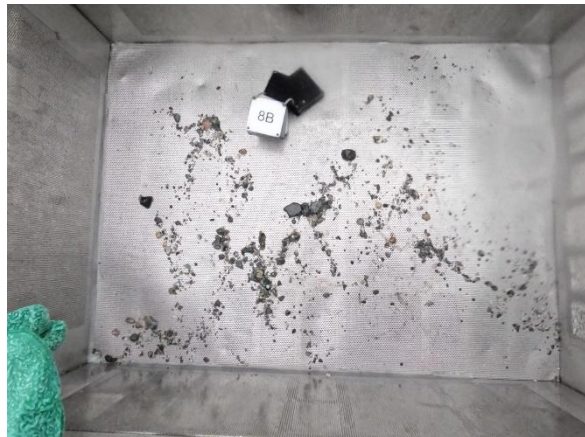
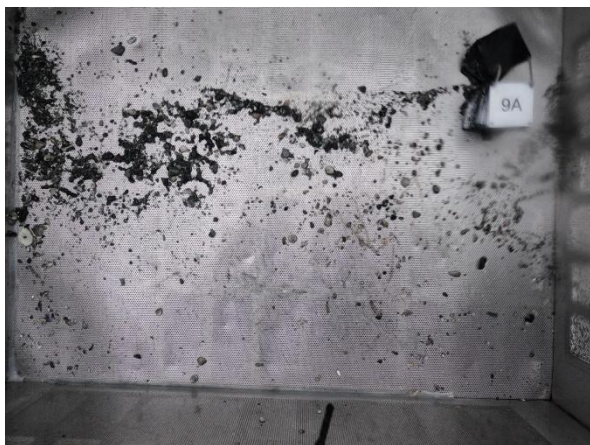
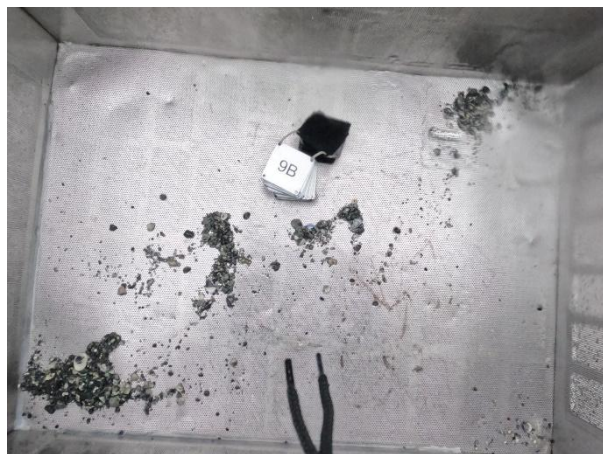
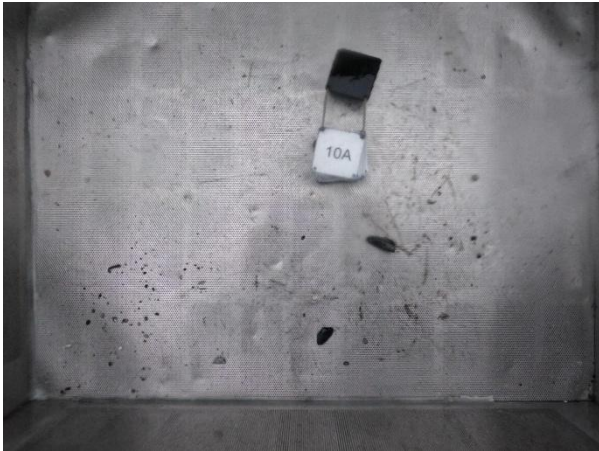
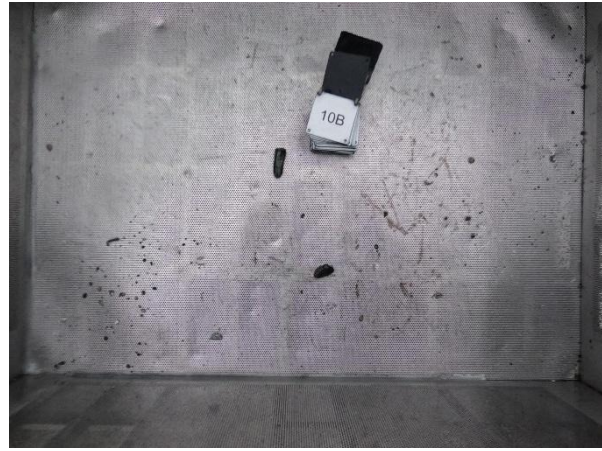
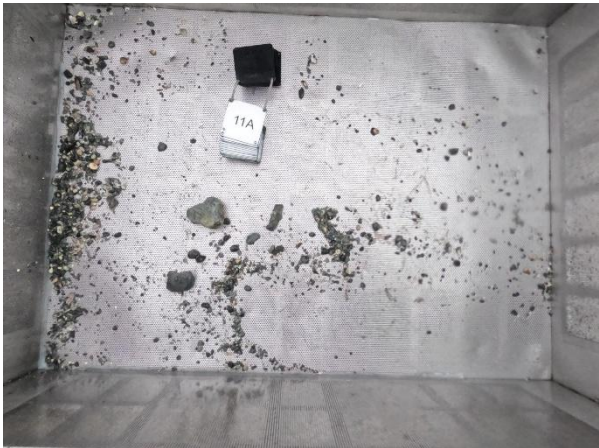
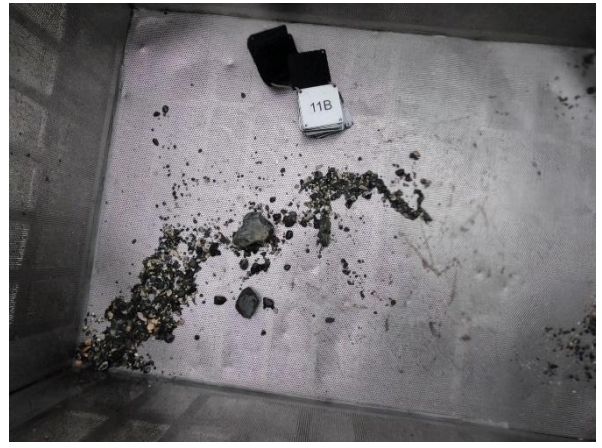
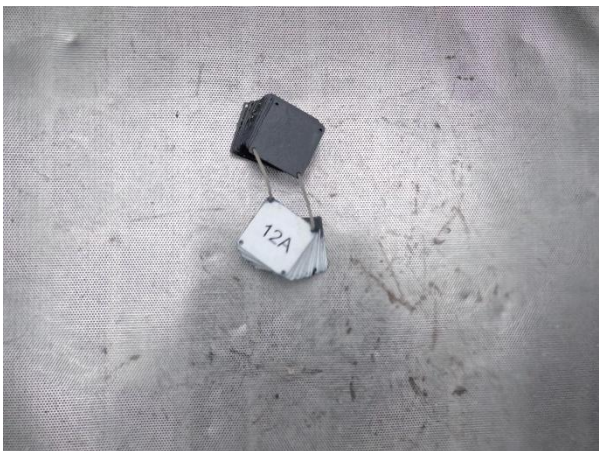
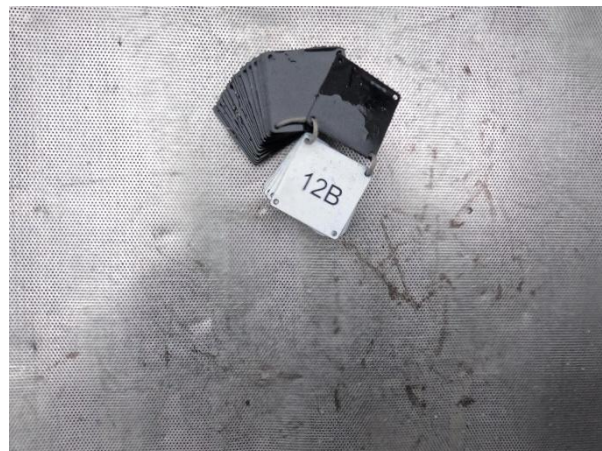
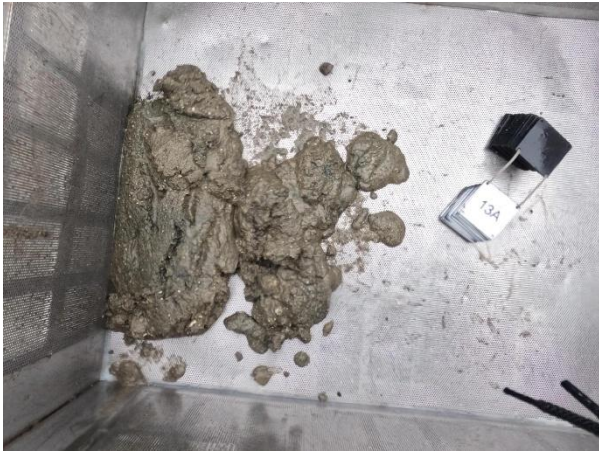
**Vedlegg – Bilder fra prøvestasjoner**

Bilder nedenfor viser sediment (A) og ferdig vasket prøve (B) ved stasjonene.
