# **B-undersøkelse**

## **Lokalitet LYNGHOLMANE (45206)**

**Lokalitetstilstand 2**

Rapport ID 22718

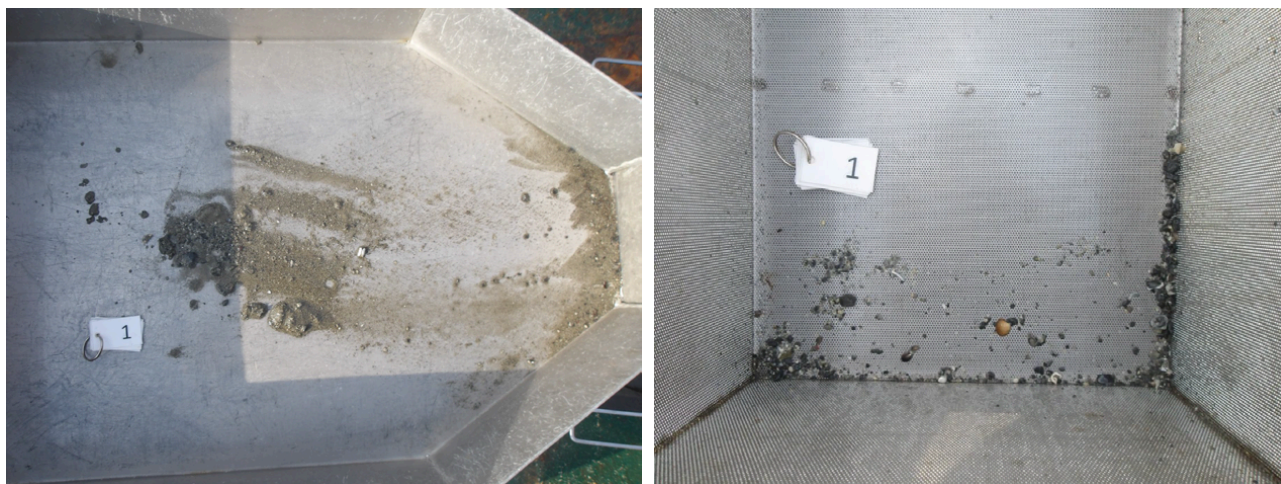
### Prøvepunkt 1

| Prøvepunkt | Kommentar |
|---|---|
| 1 | Skjellrester. Første hugg spor av sediment. |

**Figur 8.** Bilder av sedimentet hentet opp fra prøvepunkt 1. Uvasket prøve til venstre og vasket/silt prøve til høyre.

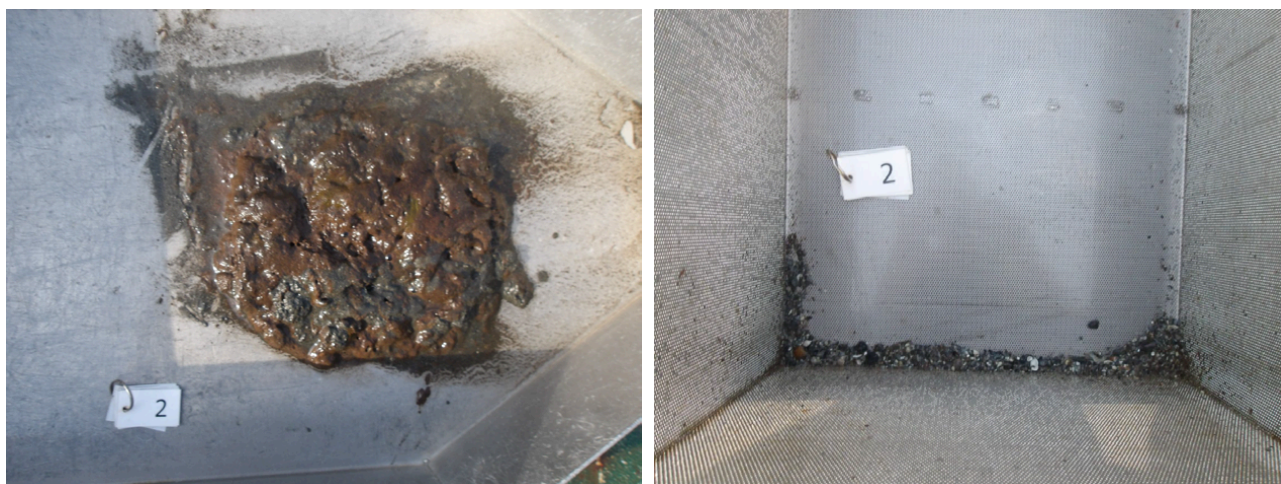
### Prøvepunkt 2

| Prøvepunkt | Kommentar |
|---|---|
| 2 | Organisk materiale. |

**Figur 9.** Bilder av sedimentet hentet opp fra prøvepunkt 2. Uvasket prøve til venstre og vasket/silt prøve til høyre.

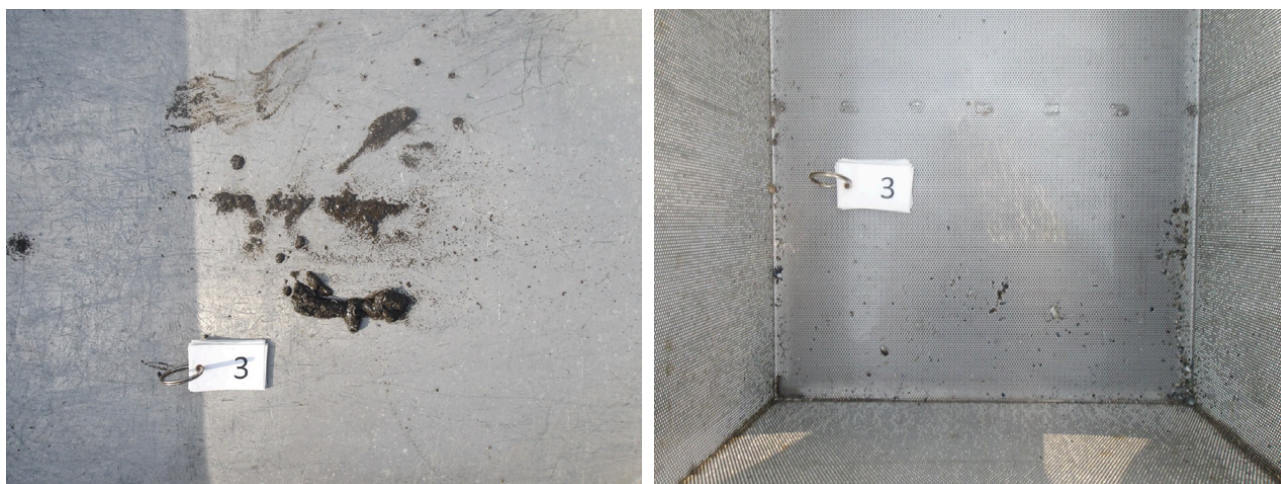
### Prøvepunkt 3

| Prøvepunkt | Kommentar |
|---|---|
| 3 | Små mengder silt og sand. |

**Figur 10.** Bilder av sedimentet hentet opp fra prøvepunkt 3. Uvasket prøve til venstre og vasket/silt prøve til høyre.

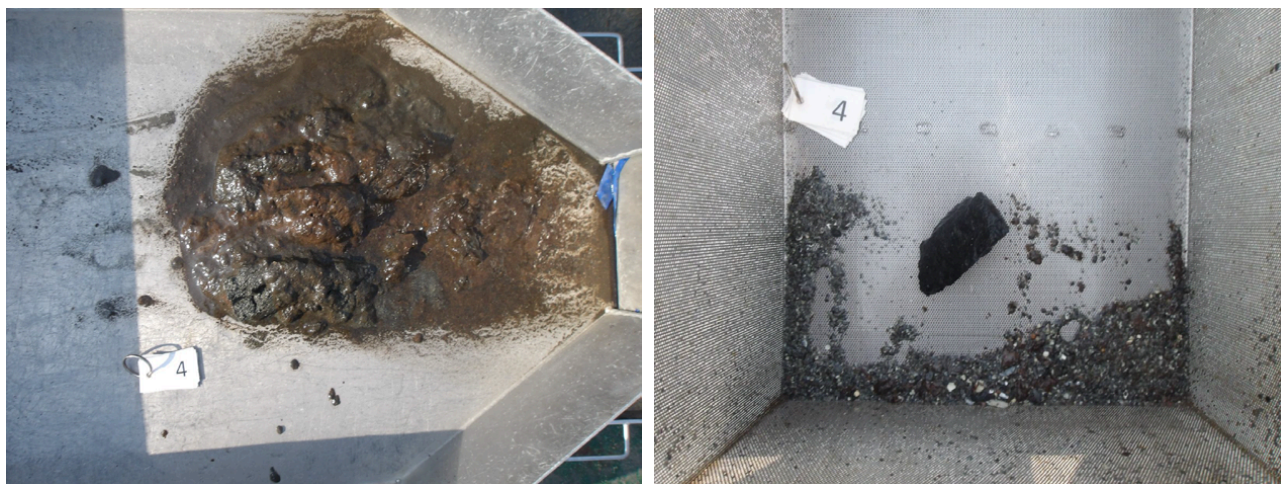
#### Prøvepunkt 4

| Prøvepunkt | Kommentar |
|---|---|
| 4 | Steiner. Organisk materiale. |

Figur 11. Bilder av sedimentet hentet opp fra prøvepunkt 4. Uvasket prøve til venstre og vasket/silt prøve til høyre.

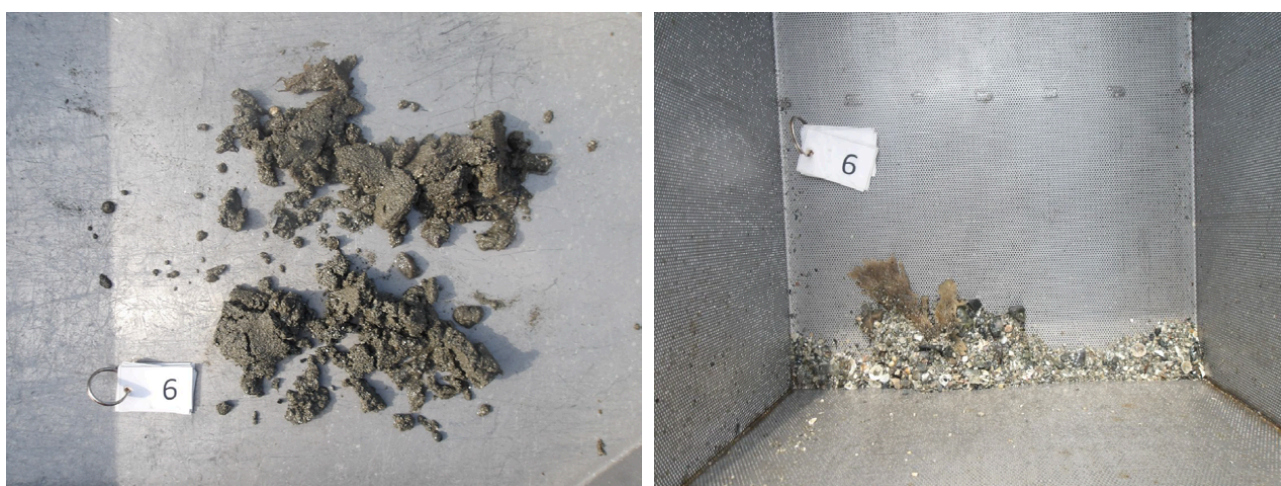
#### Prøvepunkt 6

| Prøvepunkt | Kommentar |
|---|---|
| 6 | Steiner og skjellrester. |

Figur 13. Bilder av sedimentet hentet opp fra prøvepunkt 6. Uvasket prøve til venstre og vasket/silt prøve til høyre.

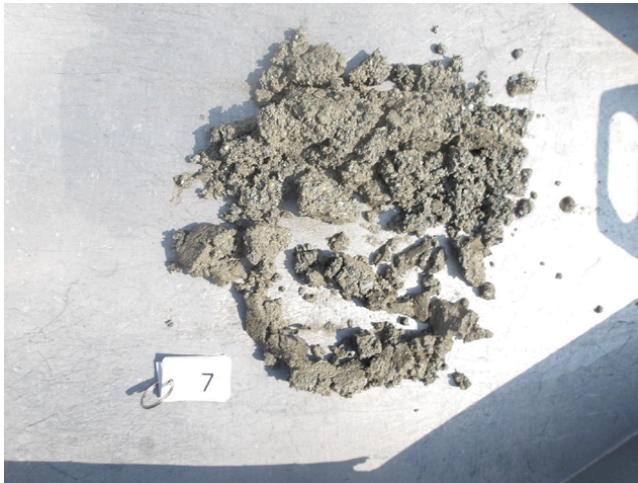
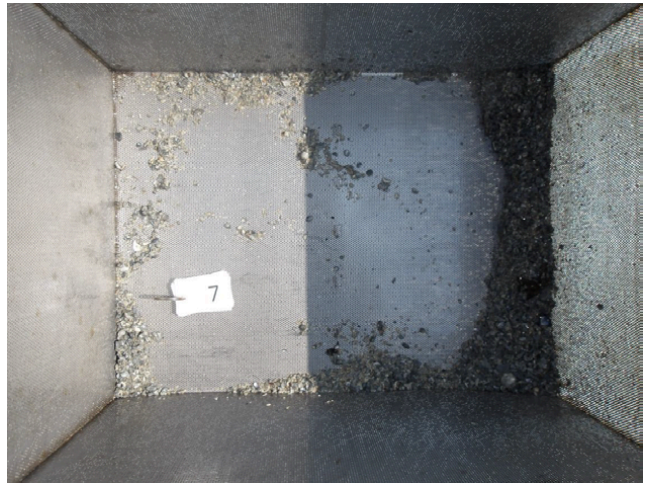
### Prøvepunkt 7

Figur 14. Bilder av sedimentet hentet opp fra prøvepunkt 7. Uvasket prøve til venstre og vasket/siltet prøve til høyre.

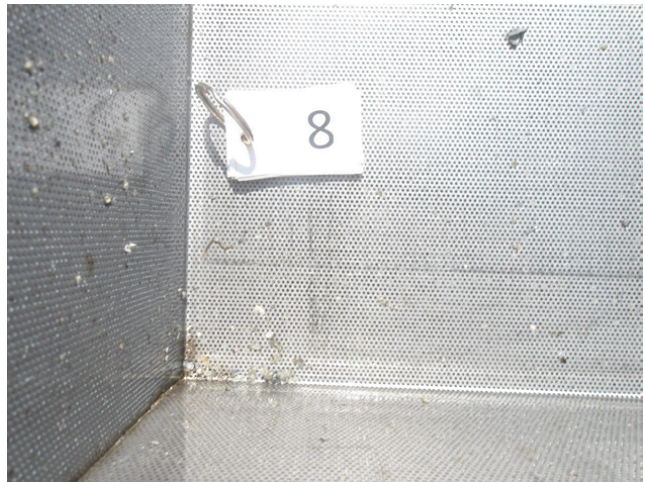
### Prøvepunkt 8

| Prøvepunkt | Kommentar |
|---|---|
| 8 | Spor av sand. |

Figur 15. Bilder av sedimentet hentet opp fra prøvepunkt 8. Uvasket prøve til venstre og vasket/siltet prøve til høyre.

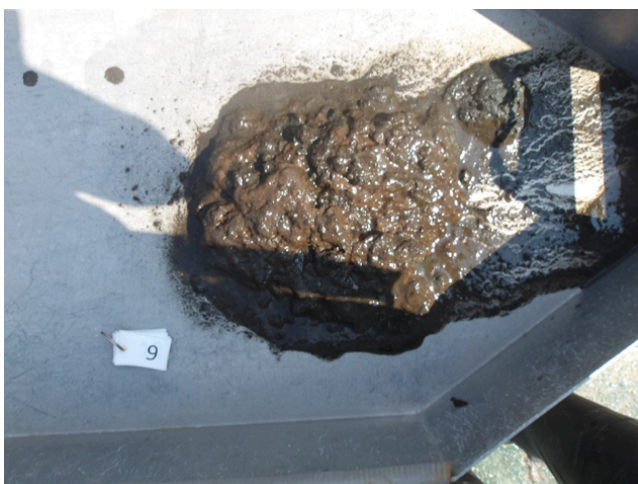
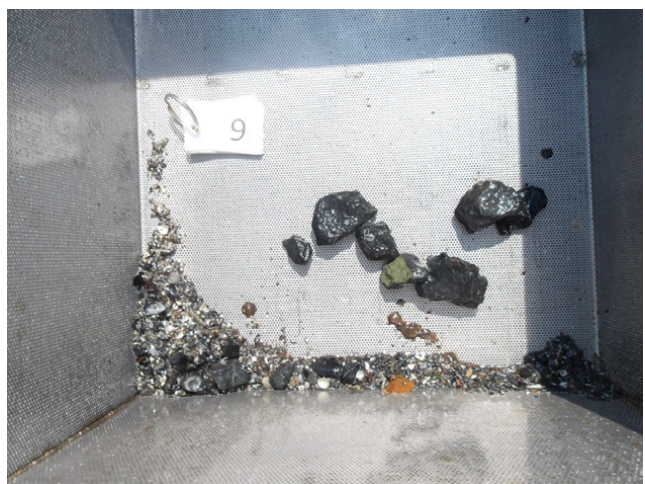
### Prøvepunkt 9

| Prøvepunkt | Kommentar |
|---|---|
| 9 | Steiner og skjellrester. Organisk materiale. |

Figur 16. Bilder av sedimentet hentet opp fra prøvepunkt 9. Uvasket prøve til venstre og vasket/siltet prøve til høyre.

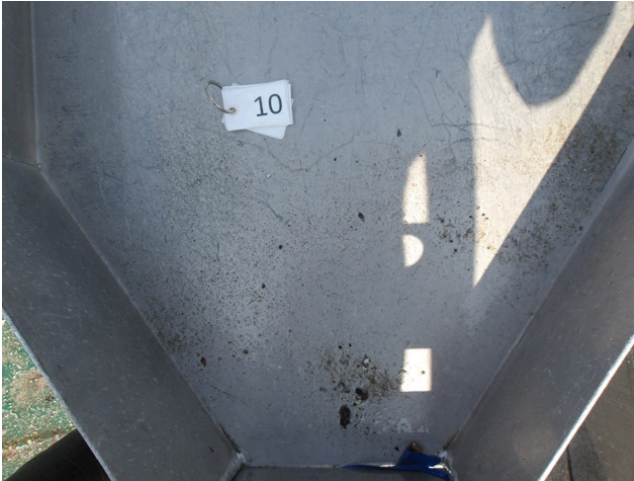
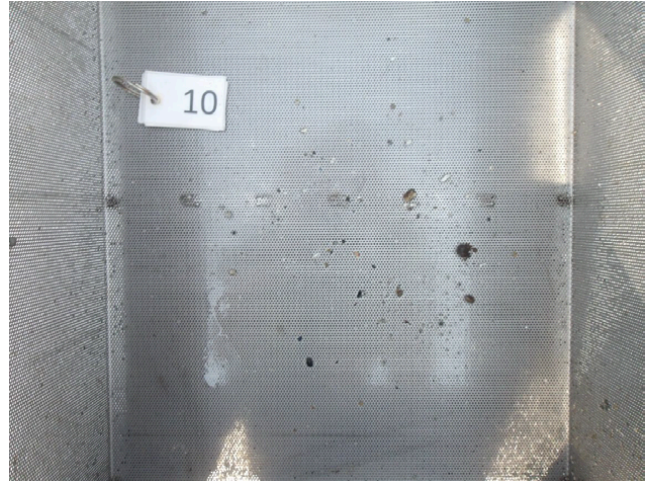
### Prøvepunkt 10

Figur 17. Bilder av sedimentet hentet opp fra prøvepunkt 10. Uvasket prøve til venstre og vasket/silt prøve til høyre.

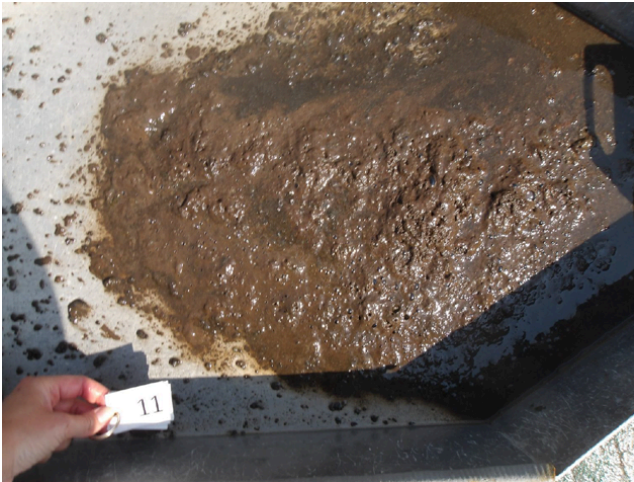
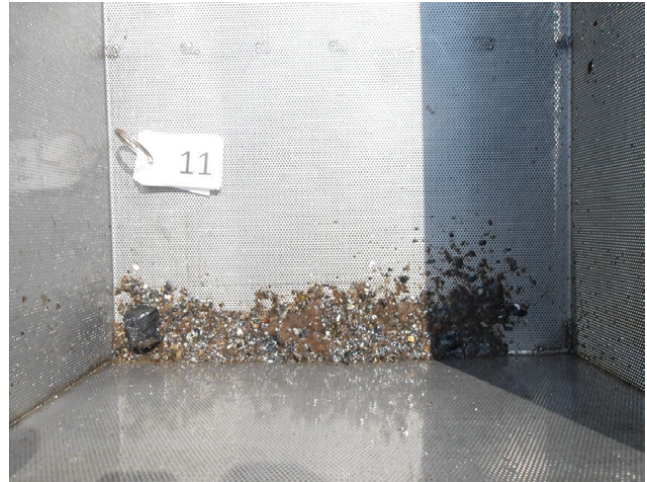
### Prøvepunkt 11

| Prøvepunkt | Kommentar |
|---|---|
| 11 | Organisk materiale. |

Figur 18. Bilder av sedimentet hentet opp fra prøvepunkt 11. Uvasket prøve til venstre og vasket/silt prøve til høyre.
