**B-undersøkelse**

**Lokalitet ILSØYA 2 (38997)**

**Lokalitetstilstand 1**

Rapport ID 22724

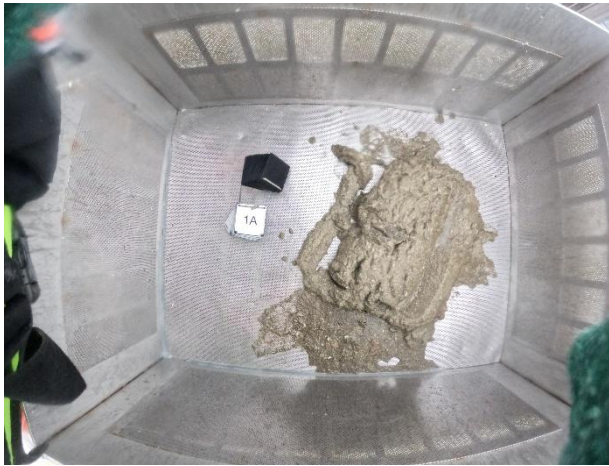
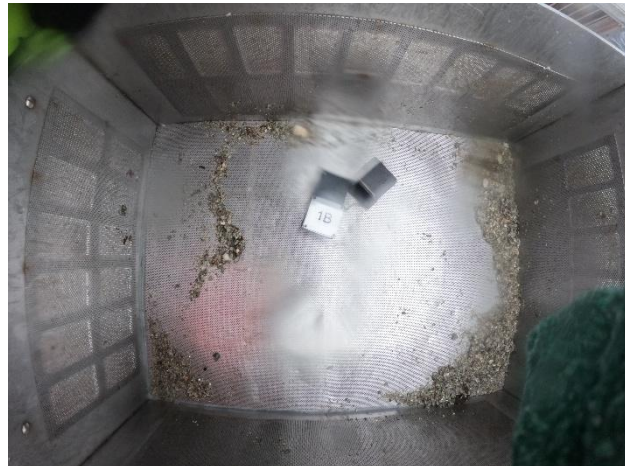
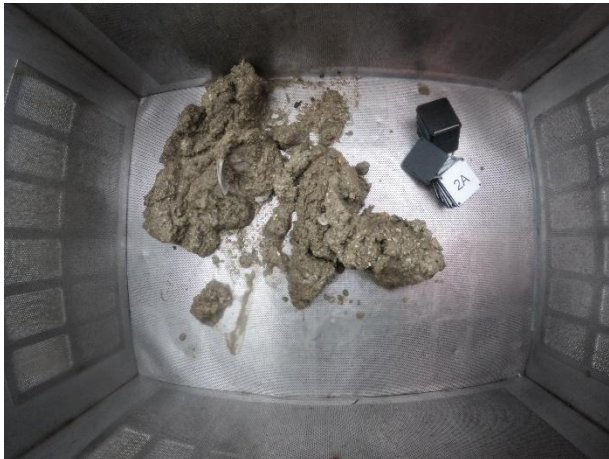
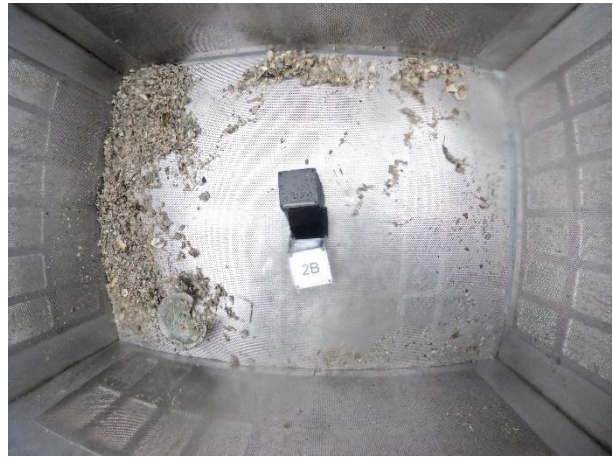
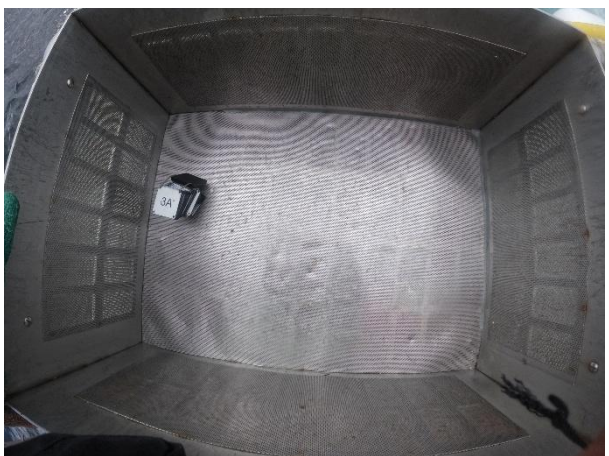
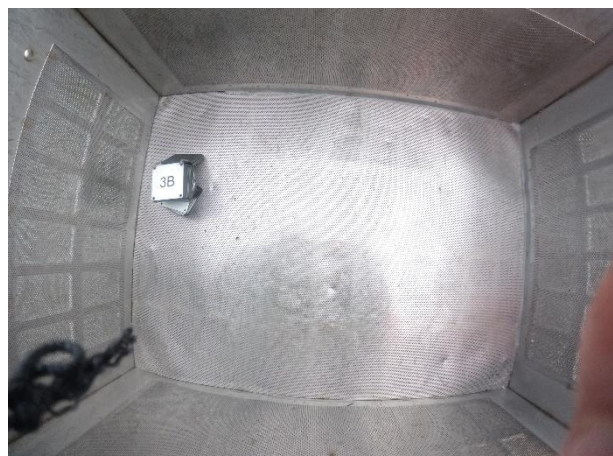
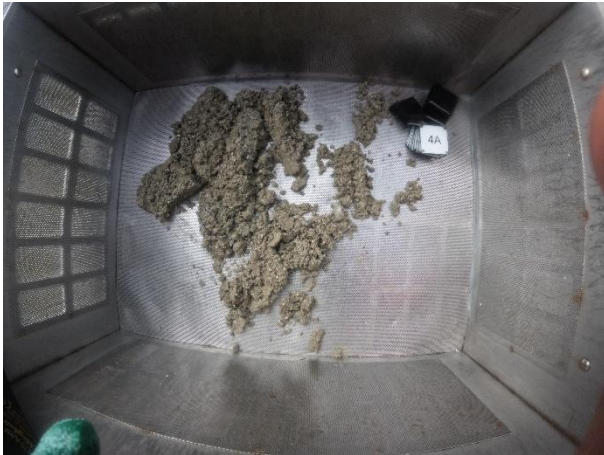
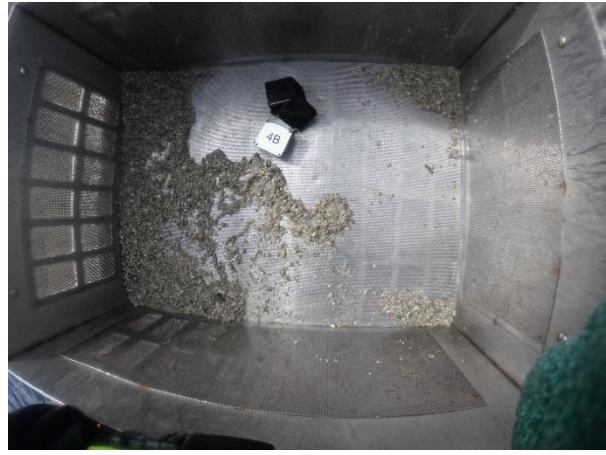
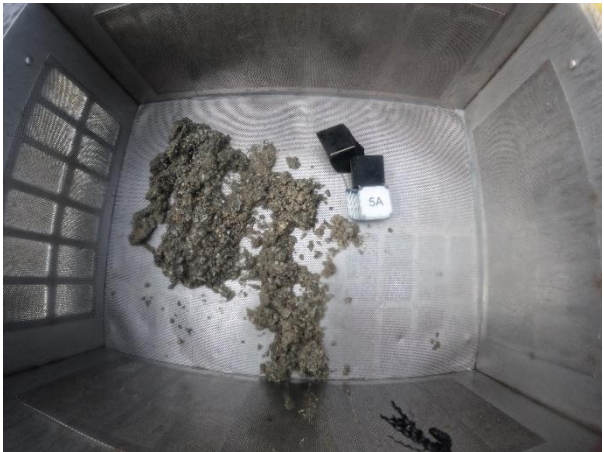
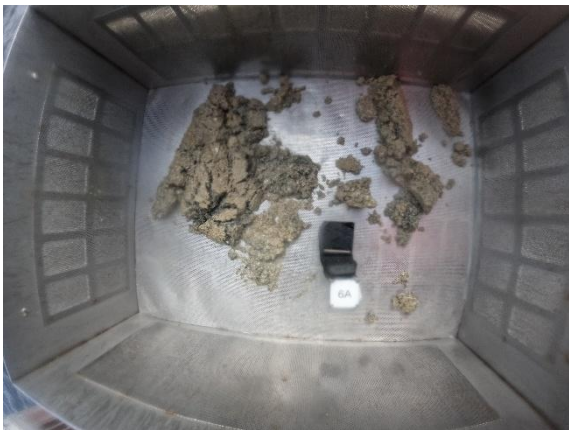
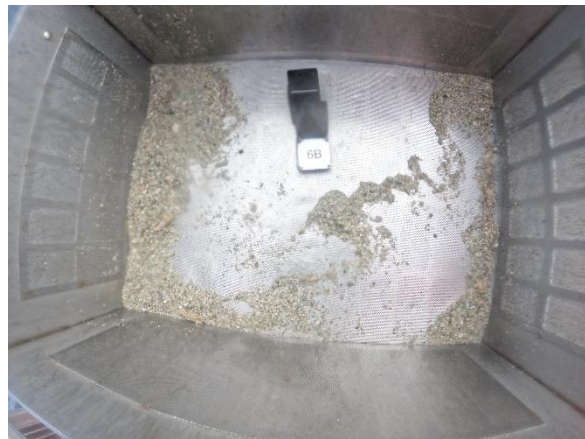
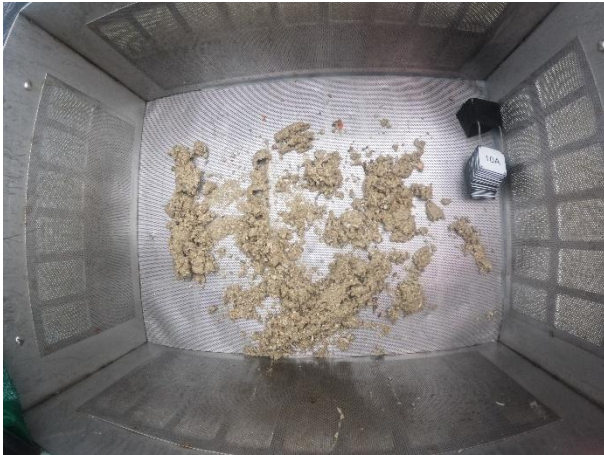
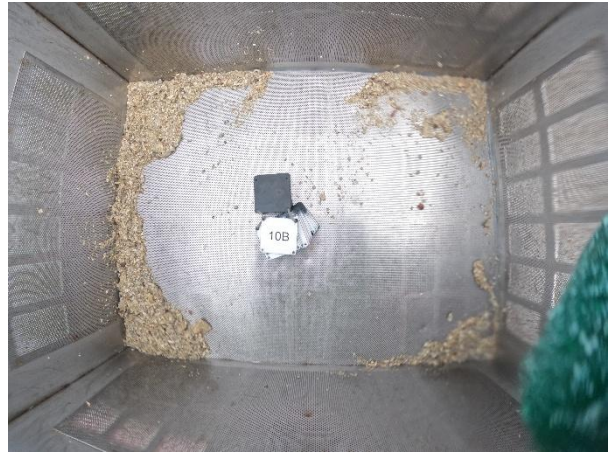
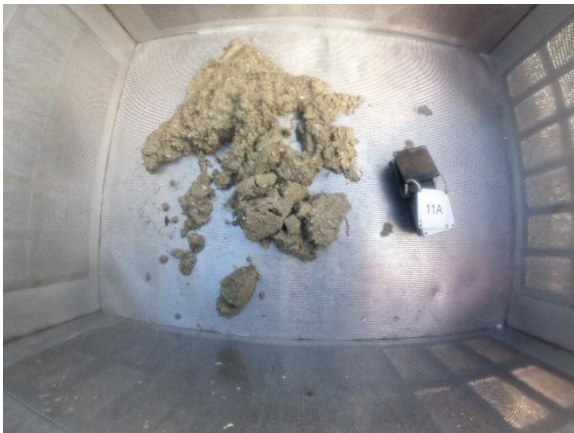
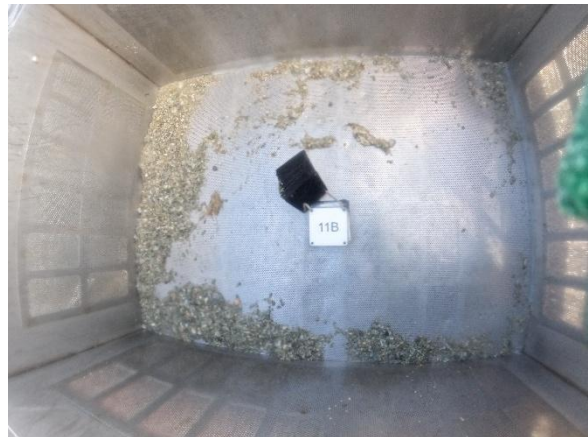
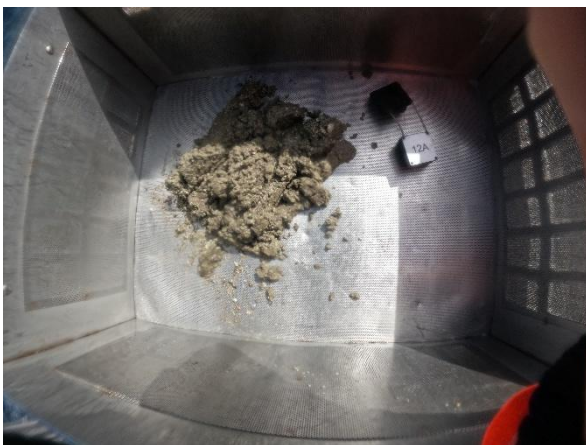
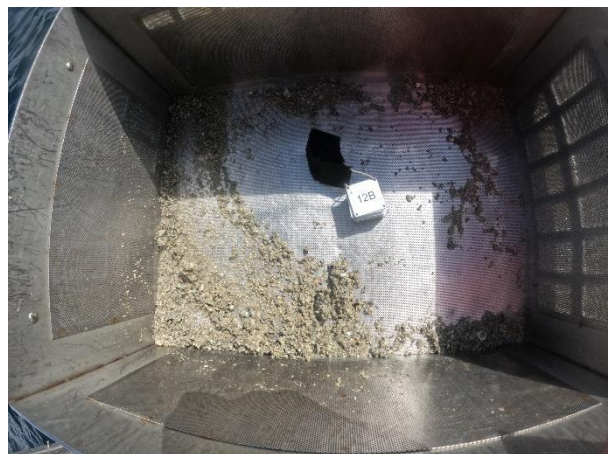
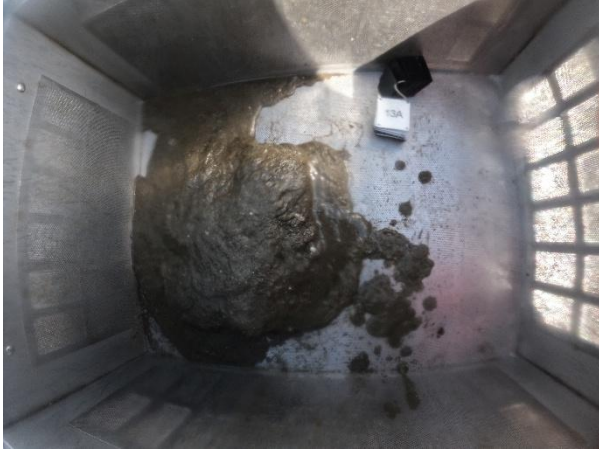
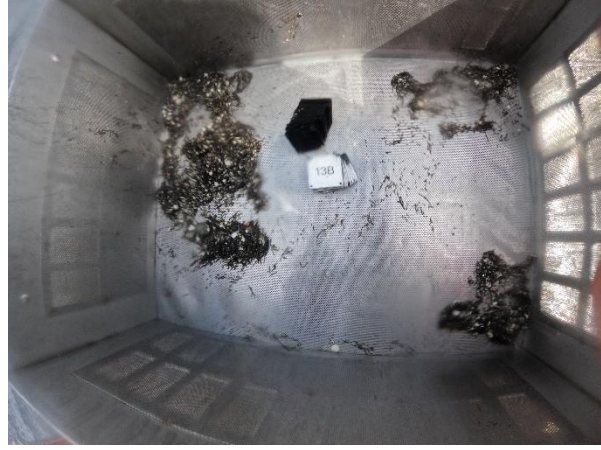
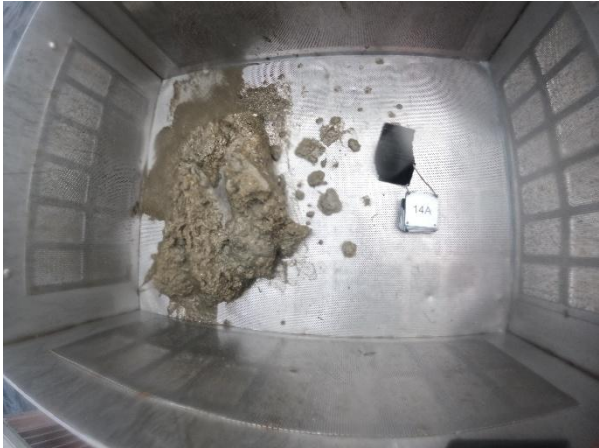
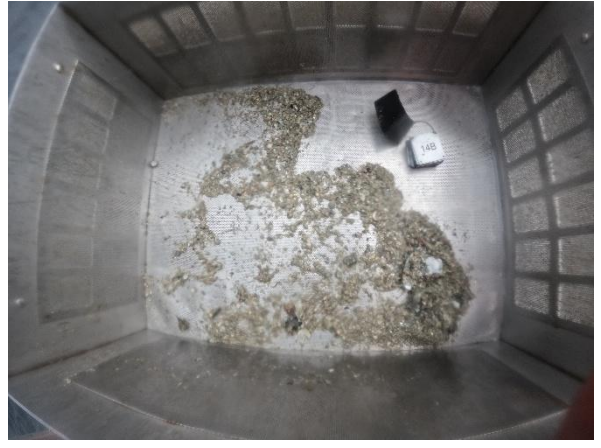
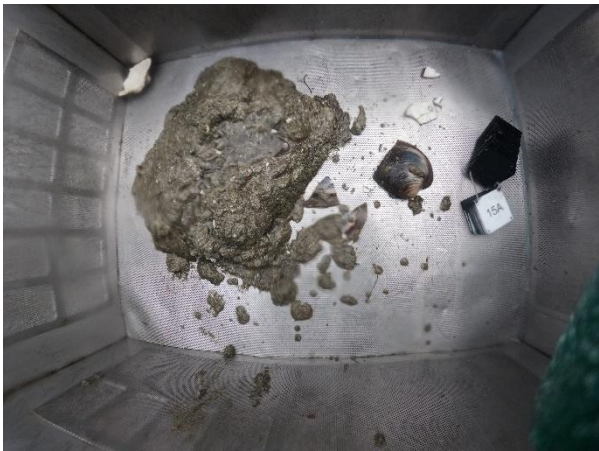
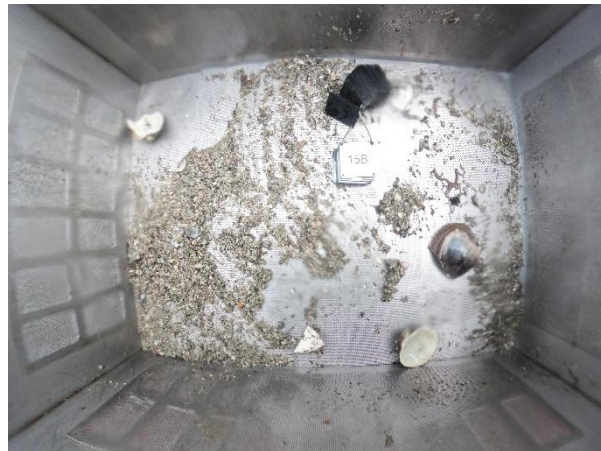
**Vedlegg – Bilder fra prøvestasjoner**

Bilder nedenfor viser sediment (A) og ferdig vasket prøve (B) ved stasjonene.
