**B-undersøkelse**

**Lokalitet RUSSELVA (16015)**

**Lokalitetstilstand 2**

Rapport ID 22725

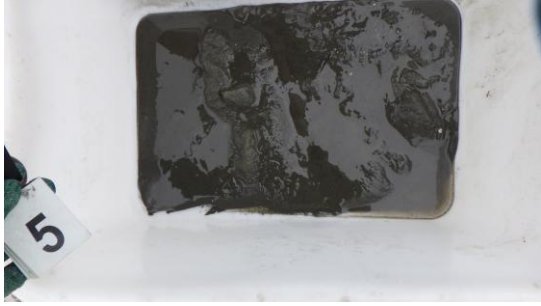
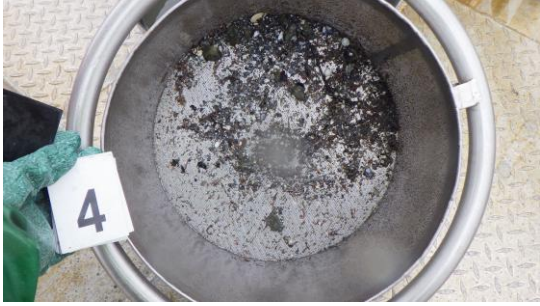
| St | Bilde før sikting | Bilde etter sikting |
|---|---|---|
| St 4 | <br>*feilmerket bilde før sikting | |

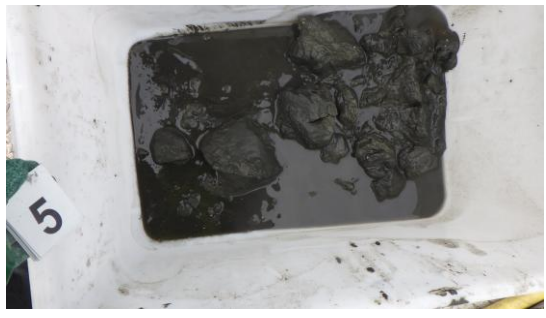
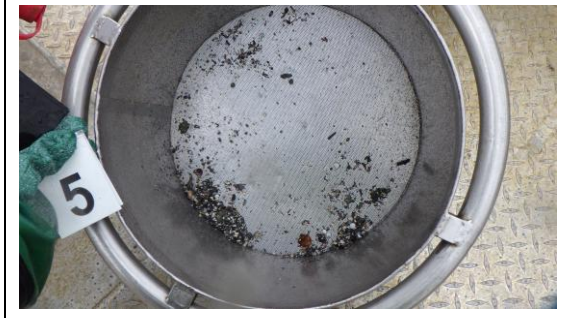
| St 5 | A white rectangular tray containing a dark, murky liquid and several dark, irregularly shaped sediment samples. A white label with the number '5' is visible in the bottom left corner. | A circular metal sieve with a mesh screen, showing a dark, granular sediment sample. A white label with the number '5' is visible in the bottom left corner. |

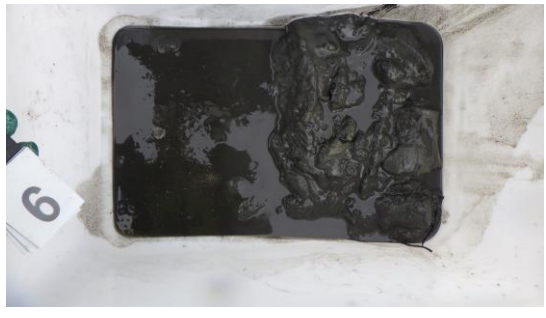
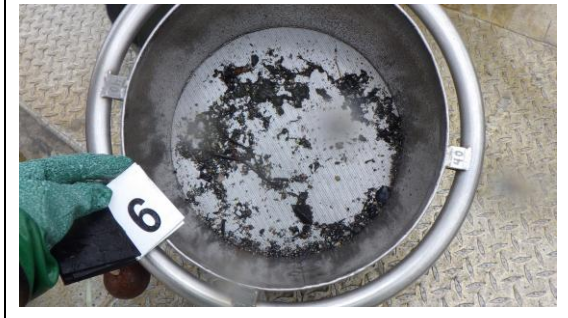
| St 6 | A white rectangular tray containing a dark, murky liquid and several dark, irregularly shaped sediment samples. A white label with the number '6' is visible in the bottom left corner. | A circular metal sieve with a mesh screen, showing a dark, granular sediment sample. A white label with the number '6' is visible in the bottom left corner. |

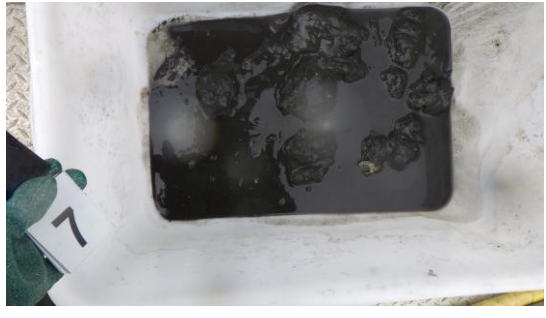
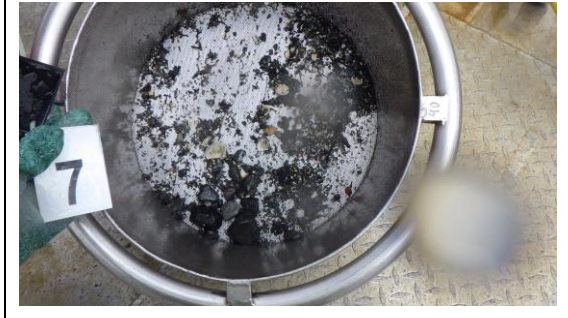
| St 7 | A white rectangular tray containing a dark, murky liquid and several dark, irregularly shaped sediment samples. A white label with the number '7' is visible in the bottom left corner. | A circular metal sieve with a mesh screen, showing a dark, granular sediment sample. A white label with the number '7' is visible in the bottom left corner. |

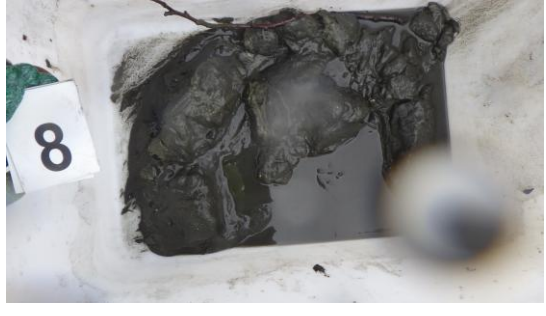
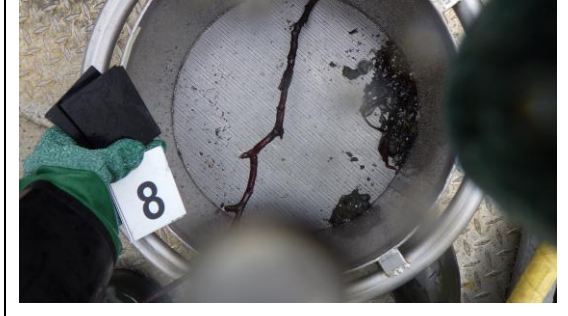
| St 8 | A white rectangular tray containing a dark, murky liquid and several dark, irregularly shaped sediment samples. A white label with the number '8' is visible in the bottom left corner. | A circular metal sieve with a mesh screen, showing a dark, granular sediment sample. A white label with the number '8' is visible in the bottom left corner. |

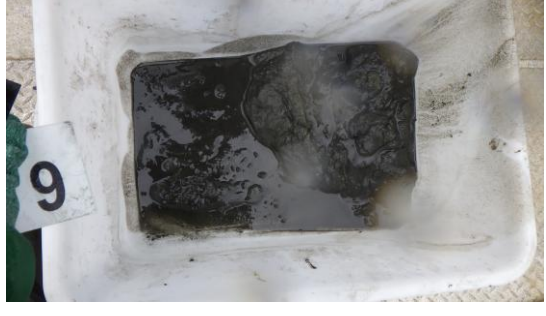
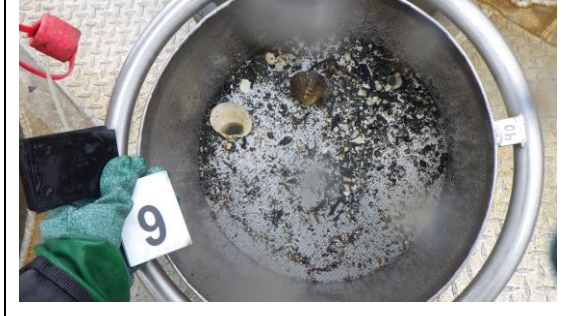
| St 9 | A white rectangular tray containing a dark, murky liquid and several dark, irregularly shaped sediment samples. A white label with the number '9' is visible in the bottom left corner. | A circular metal sieve with a mesh screen, showing a dark, granular sediment sample. A white label with the number '9' is visible in the bottom left corner. |
