# **B-undersøkelse**

## **Lokalitet HAGEBERGAN (13949)**

Rapport ID 22726

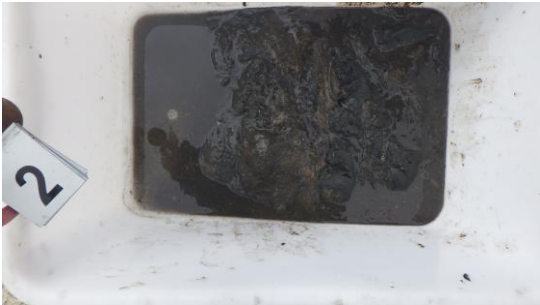
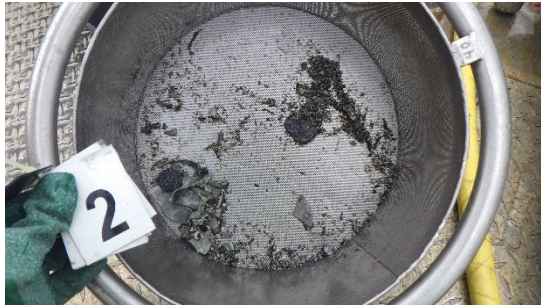
| St | Bilde før sikting | Bilde etter sikting |
|---|---|---|
| St 2 | | |

| Prøvepunkt | Kommentar |
|---|---|
| 2 | Tynt slamlag |

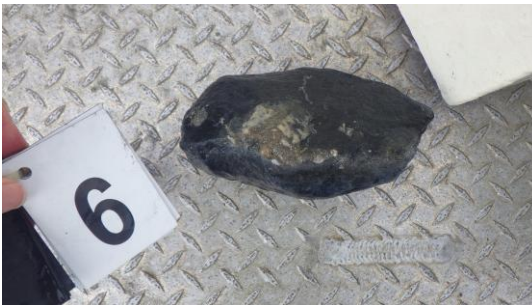
| St 6 | | Intet bilde grunnet hardbunn |

| Prøvepunkt | Kommentar |
|---|---|
| 6 | Stein i kjett begge ganger |
