# **B-undersøkelse**

## **Lokalitet KORSHOLMAN (19195)**

### **Lokalitetstilstand 1**

Rapport ID 22731

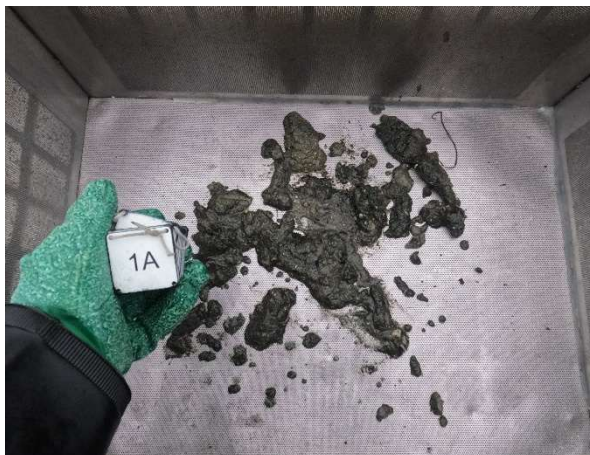
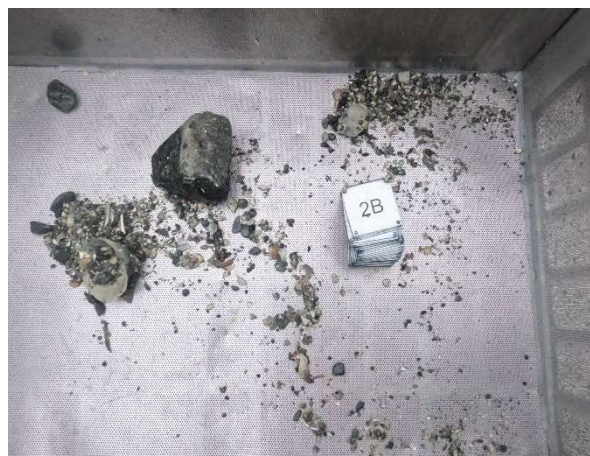
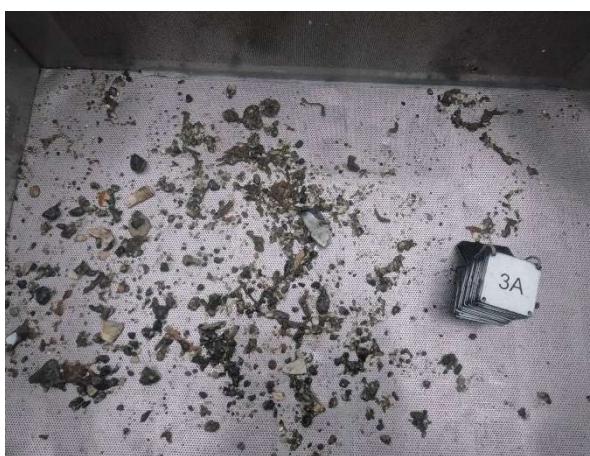
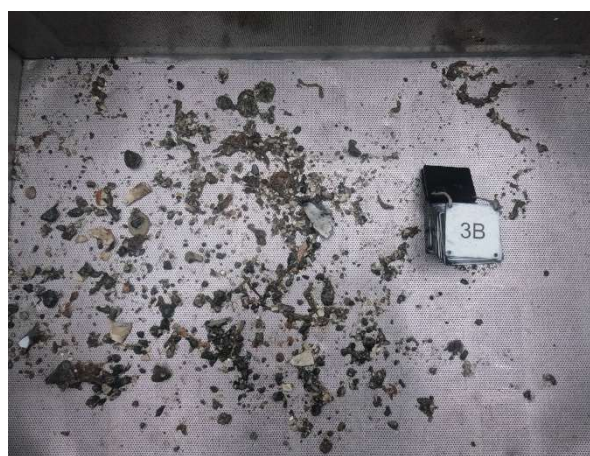
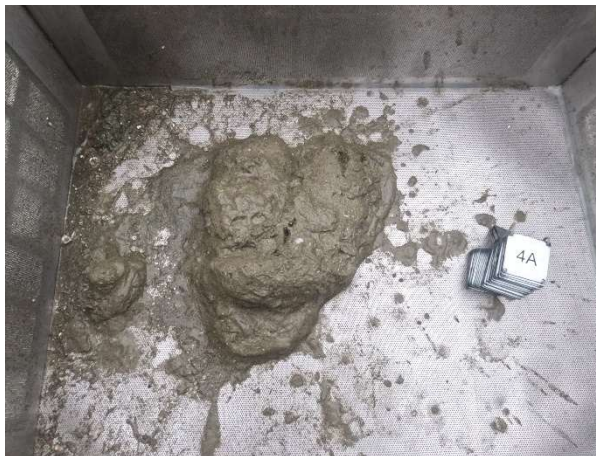
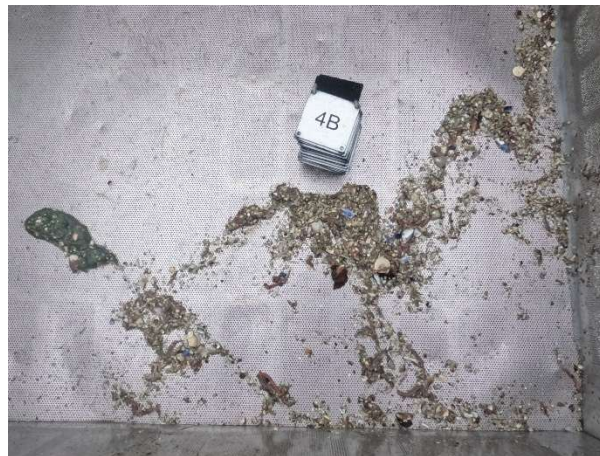
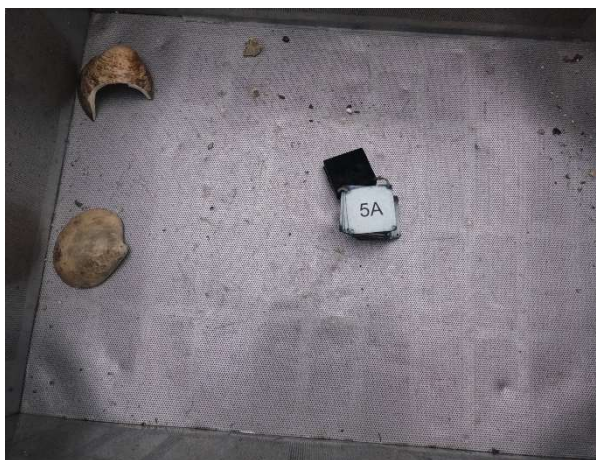
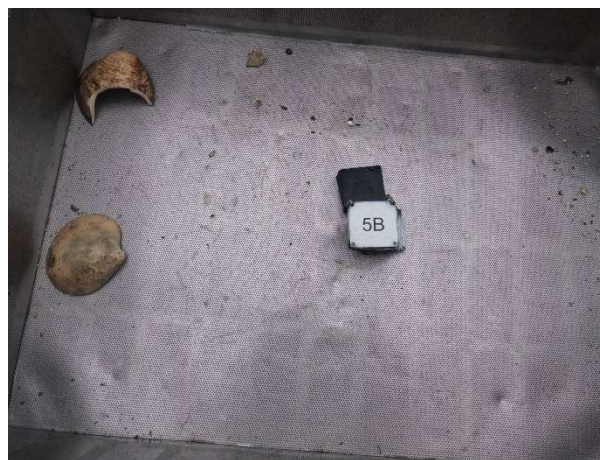
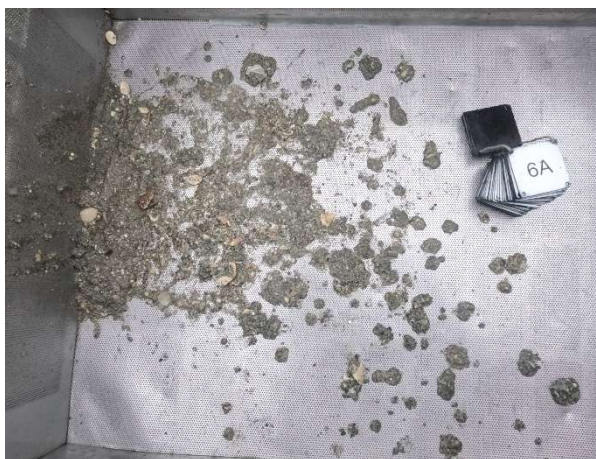
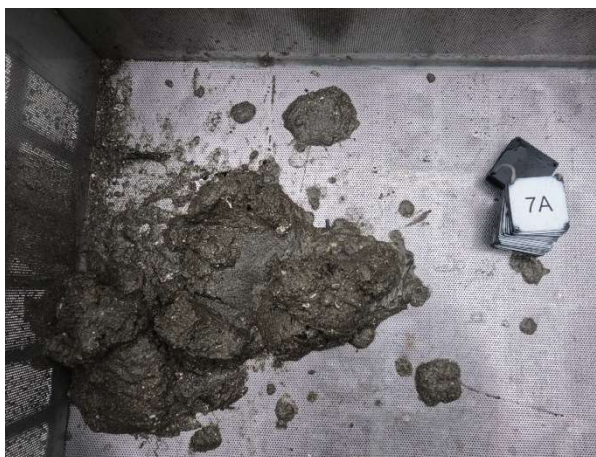
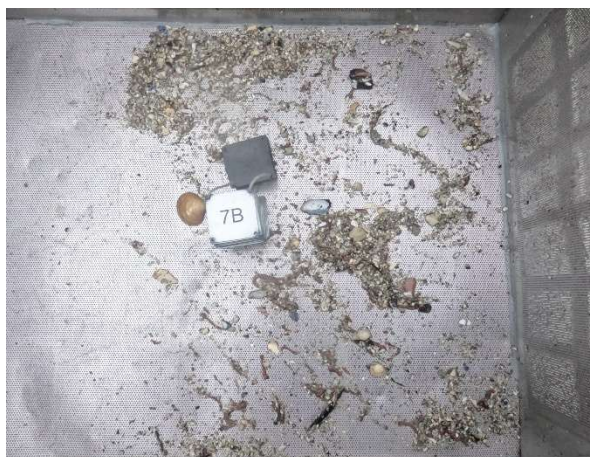
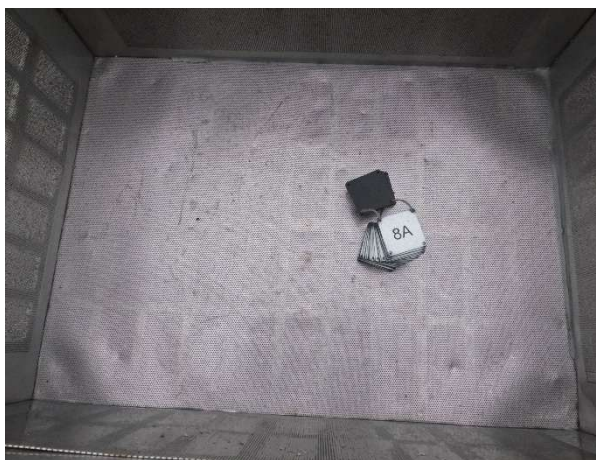
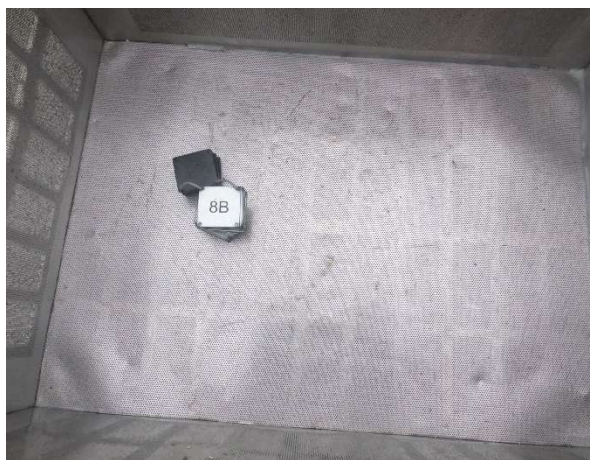
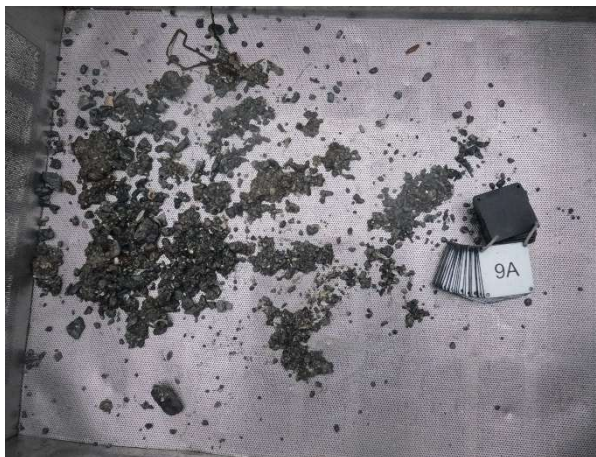
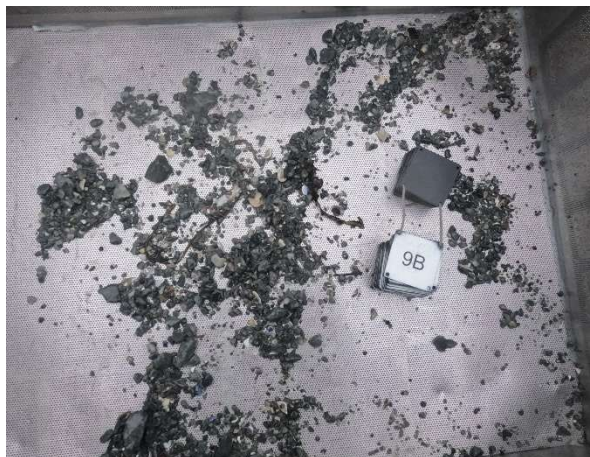
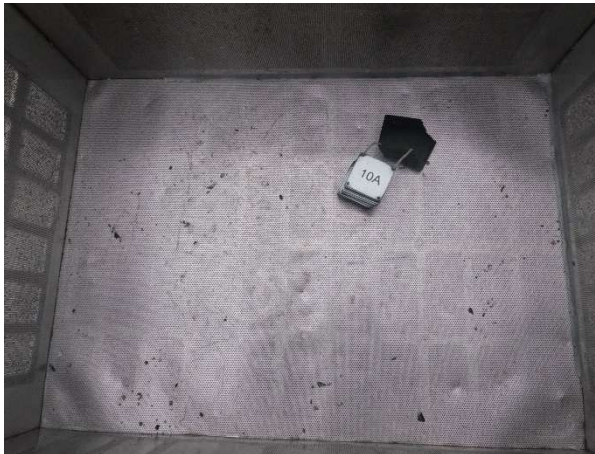
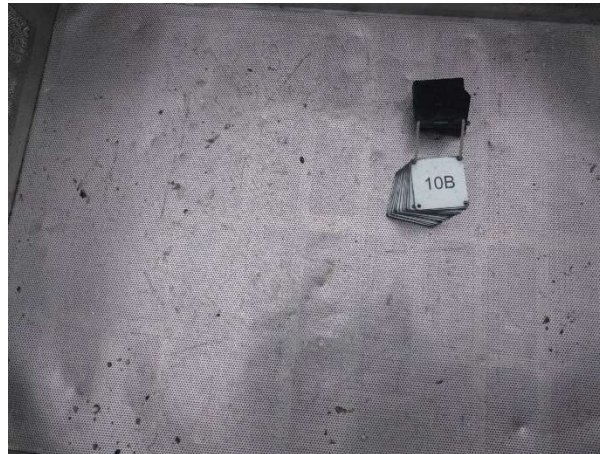
## Vedlegg 1 – Bilder fra prøvestasjoner

Bilder nedenfor viser sediment (A) og ferdig silt prøve (B) ved stasjonene.
