# **B-undersøkelse**

## **Lokalitet FUTNES (10747)**

**Lokalitetstilstand 2**

Rapport ID 22738

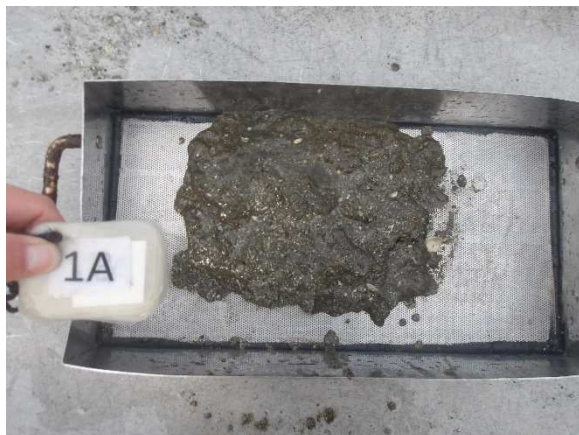
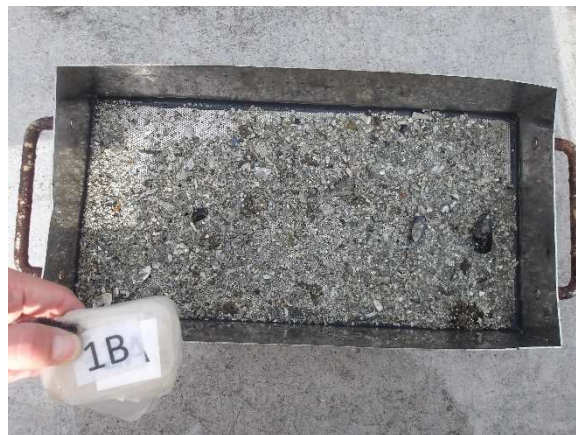
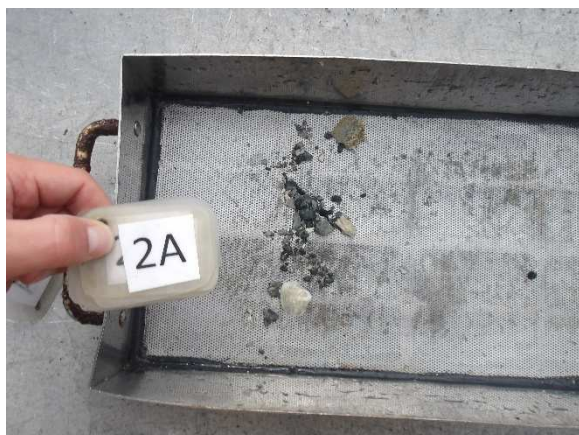
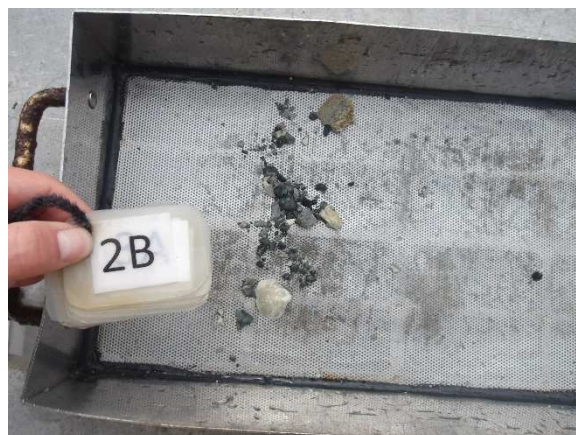
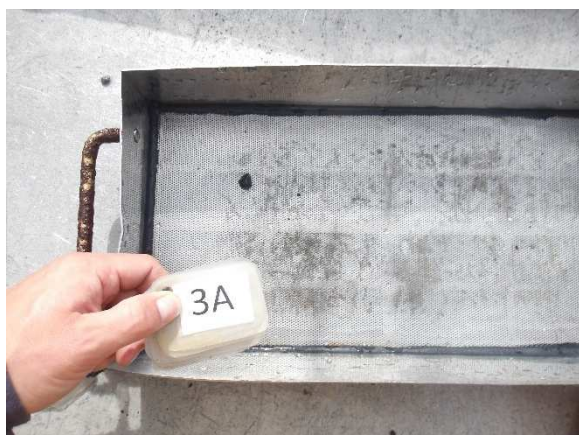
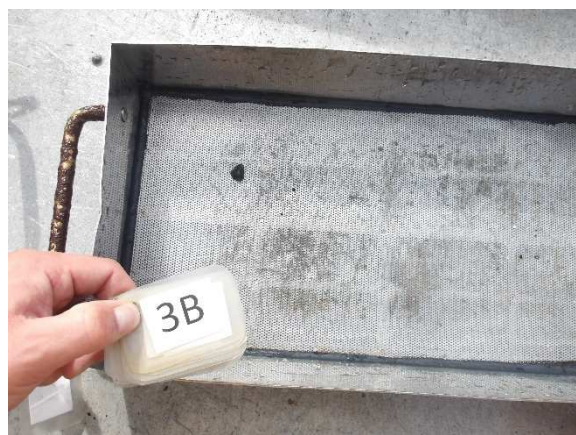
Bilder nedenfor viser sediment (A) og ferdig silt prøve (B) ved stasjonene.
