**B-undersøkelse**

**Lokalitet GARVIK (10317)**

**Lokalitetstilstand 3**

Rapport ID 22750

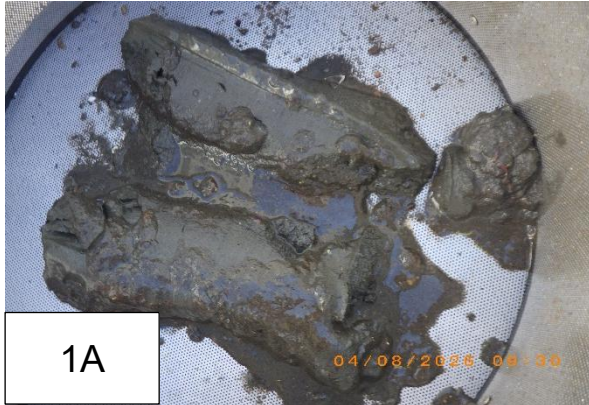
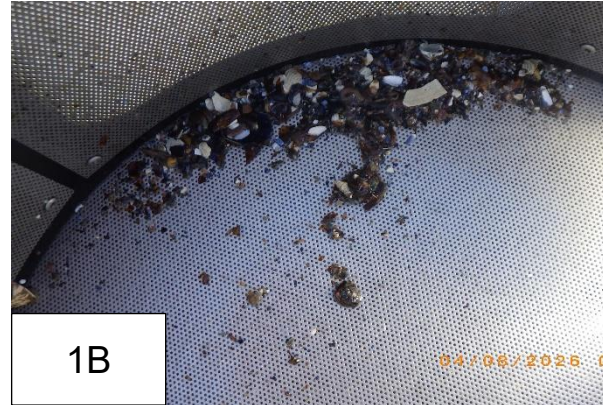
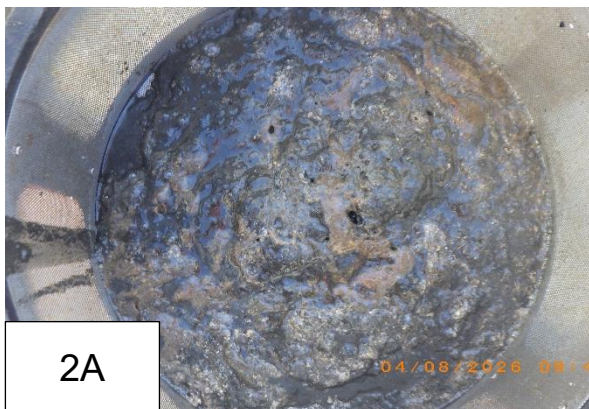
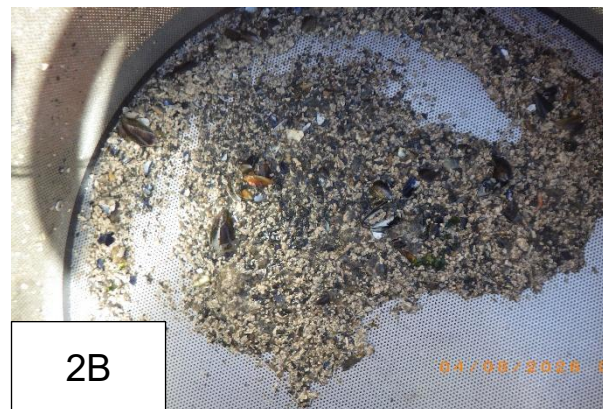
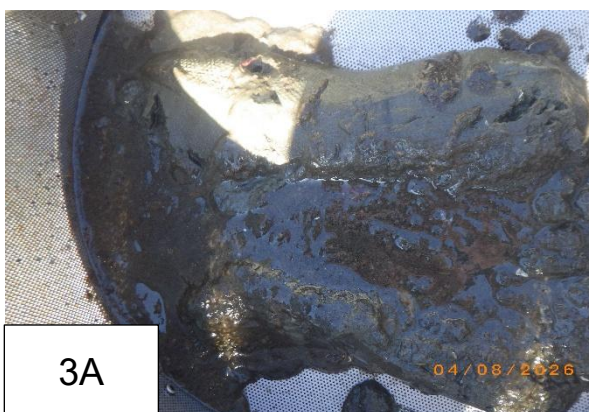
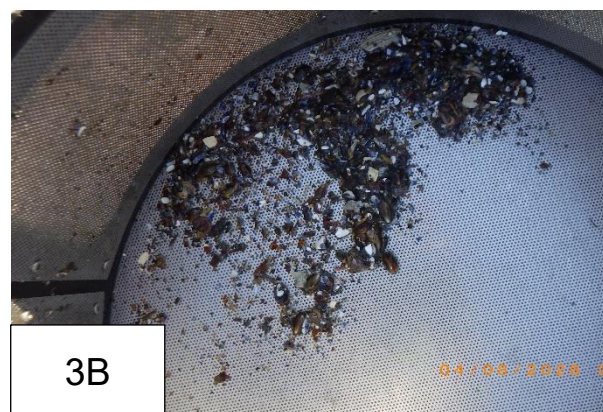
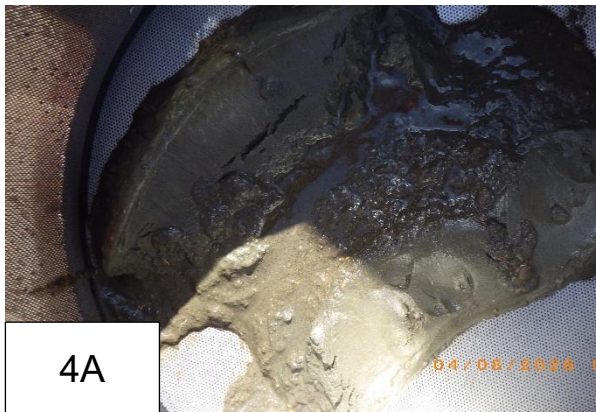
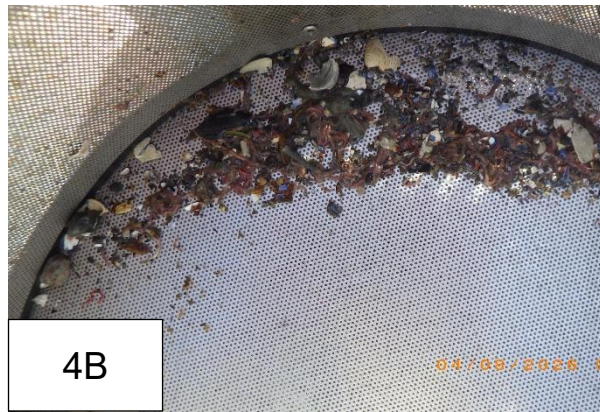
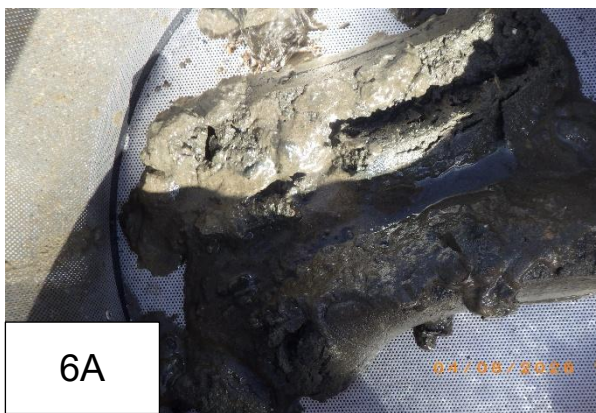
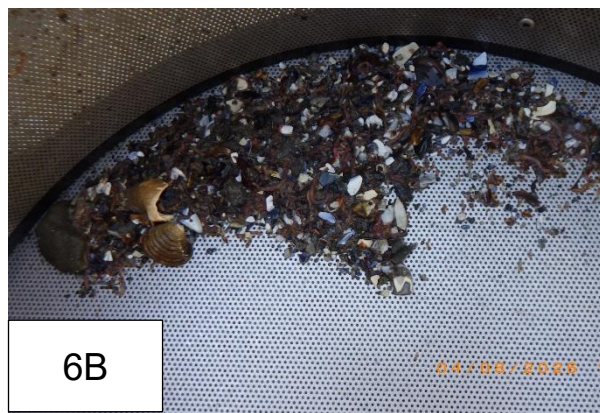
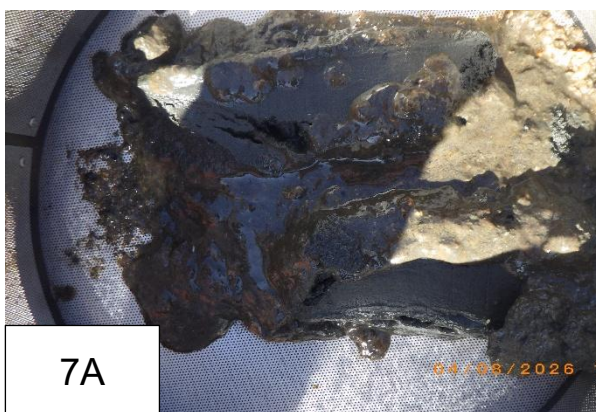
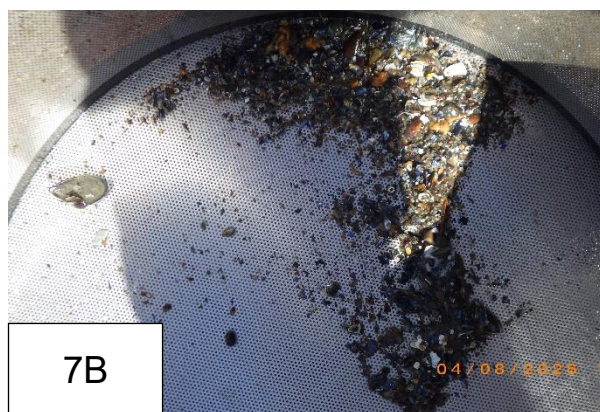
## Vedlegg 1 – Bilder fra prøvestasjoner

Bilder nedenfor viser sediment (A) og ferdig silt prøve (B) ved stasjonene.
