# **B-undersøkelse**

## **Lokalitet SKJELLESVIKA (36177)**

### **Lokalitetstilstand 1**

Rapport ID 22751

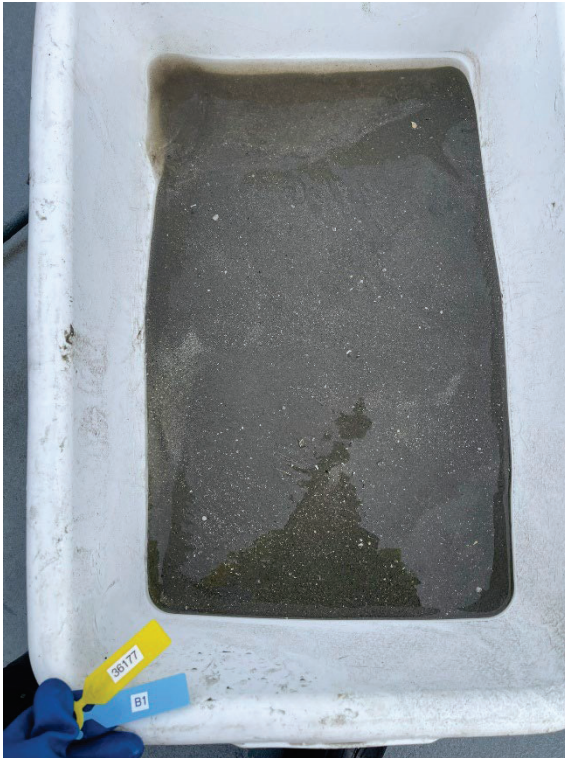
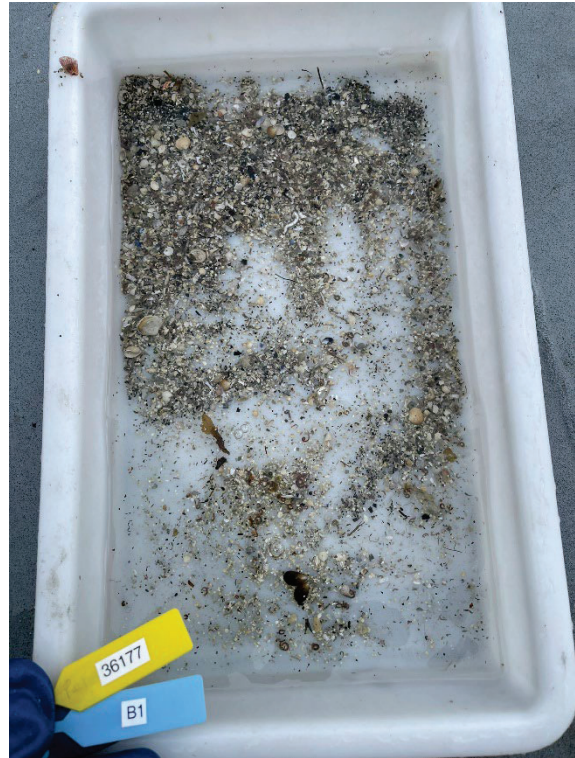
### Stasjon 1

| Prøvepunkt | Kommentar |
|---|---|
| 1 | Rester etter anleggsrens |

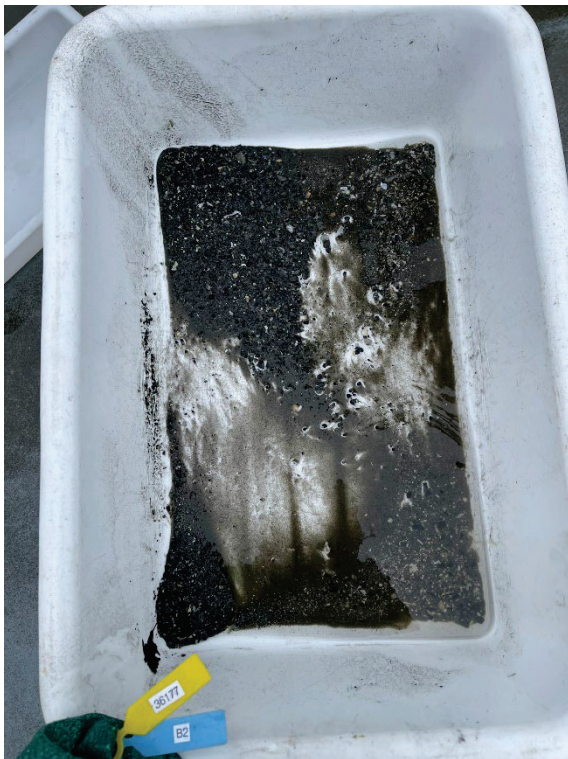
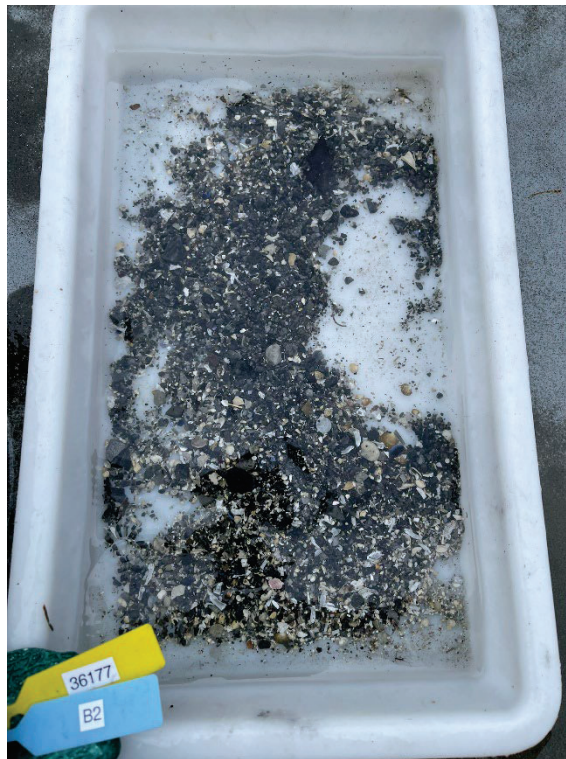
## Stasjon 2

| Prøvepunkt | Kommentar |
|---|---|
| 2 | G1: skrap, g2: ikke nok sediment til pH/Eh. Terrestrisk materiale |

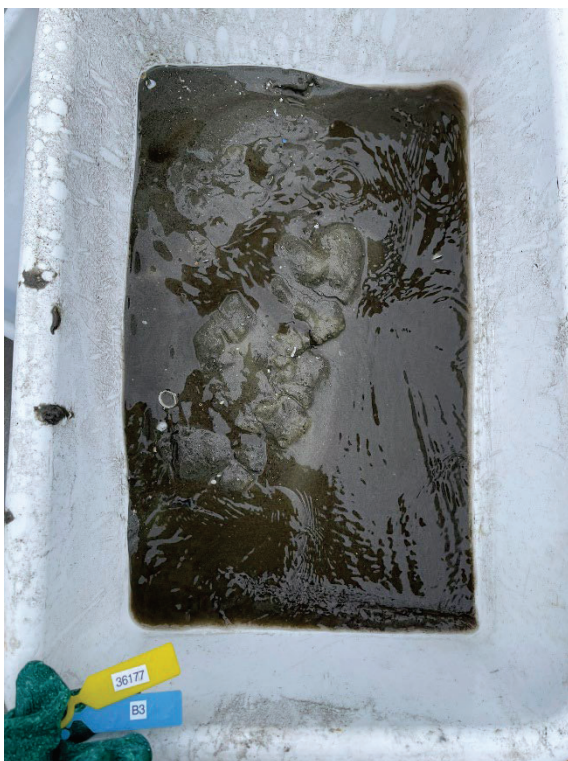
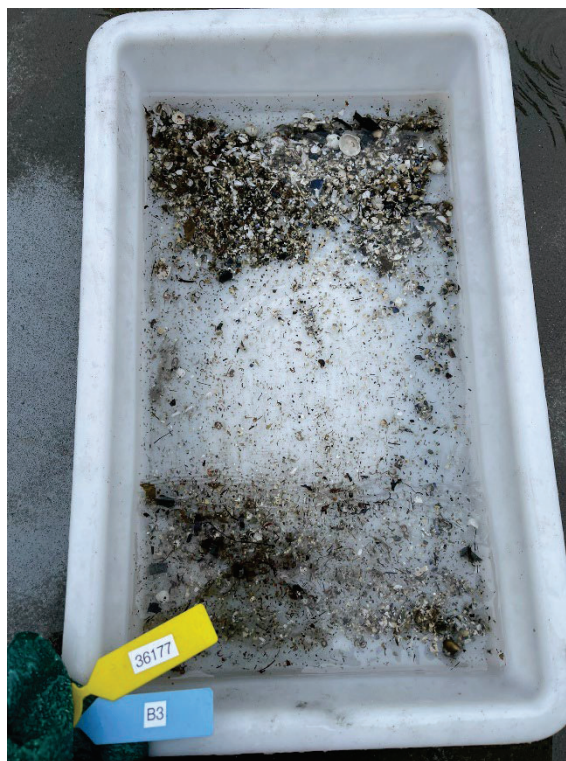
## Stasjon 3

| Prøvepunkt | Kommentar |
|---|---|
| 3 | Terrestrisk materiale og detritus |

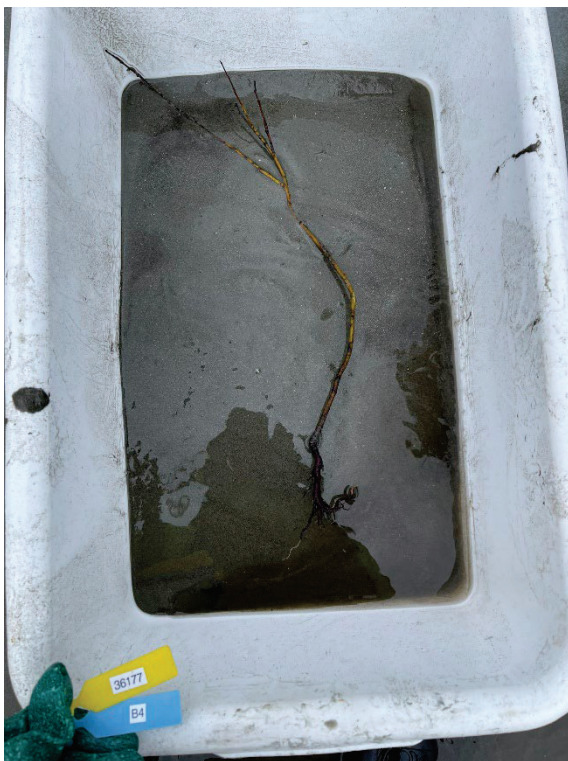
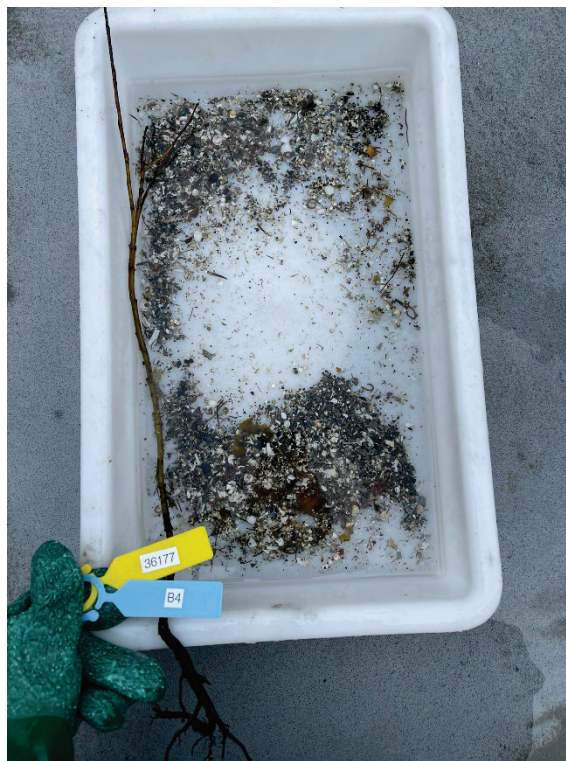
## Stasjon 4

| Prøvepunkt | Kommentar |
|---|---|
| 4 | g1: skrap, g2: full. Terrestrisk materiale og detritus |

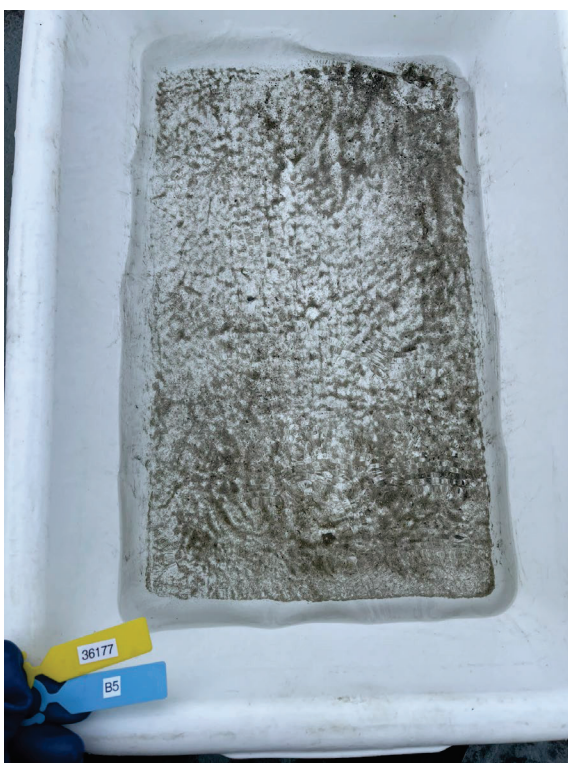
## Stasjon 5

| Prøvepunkt | Kommentar |
|---|---|
| 5 | g1: min. skrap, g2: tom |

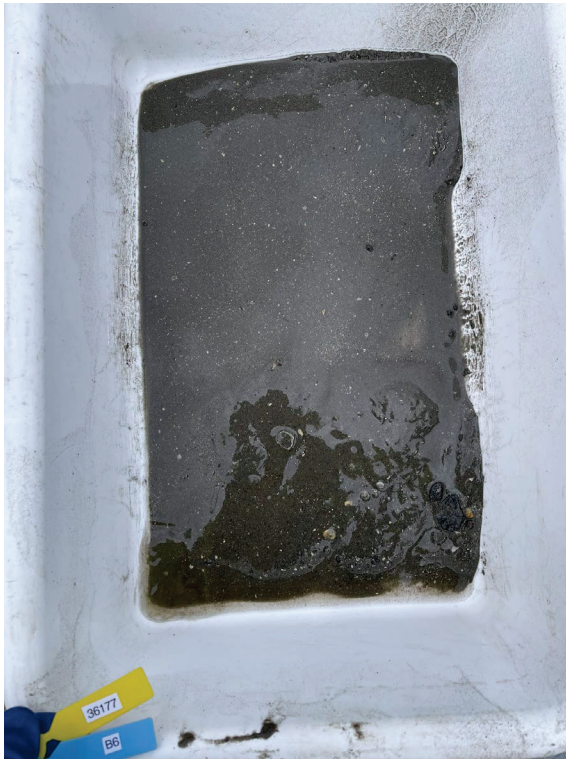
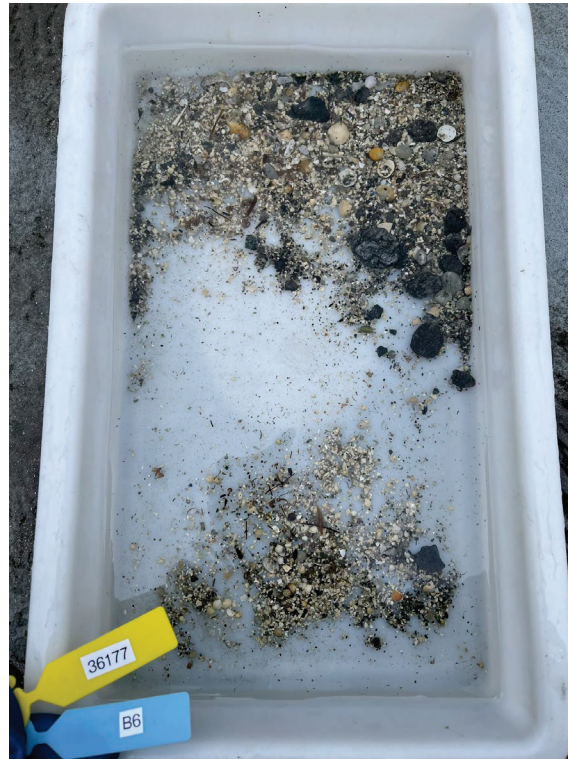
## Stasjon 6

| Prøvepunkt | Kommentar |
|---|---|
| 6 | g1: tom, g2: lite og løst sediment men målt pH |

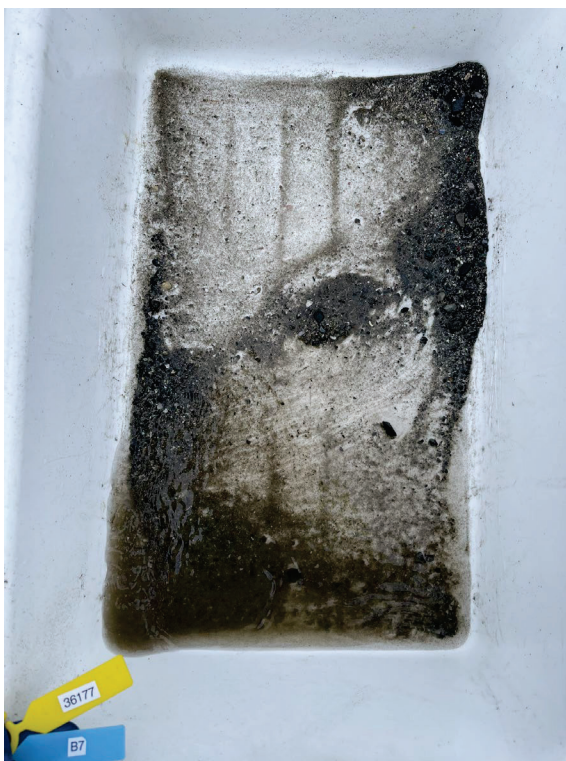
## Stasjon 7

| Prøvepunkt | Kommentar |
|---|---|
| 7 | ikke nok sedimenter til pH/Eh |

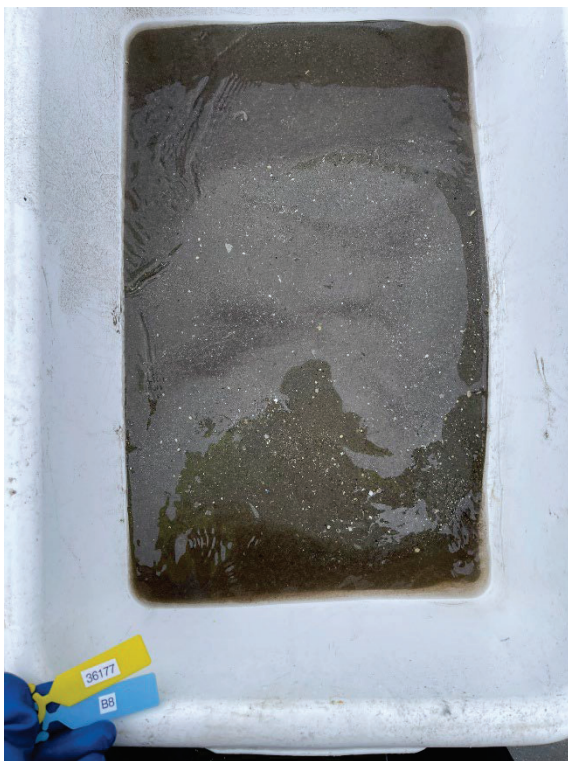
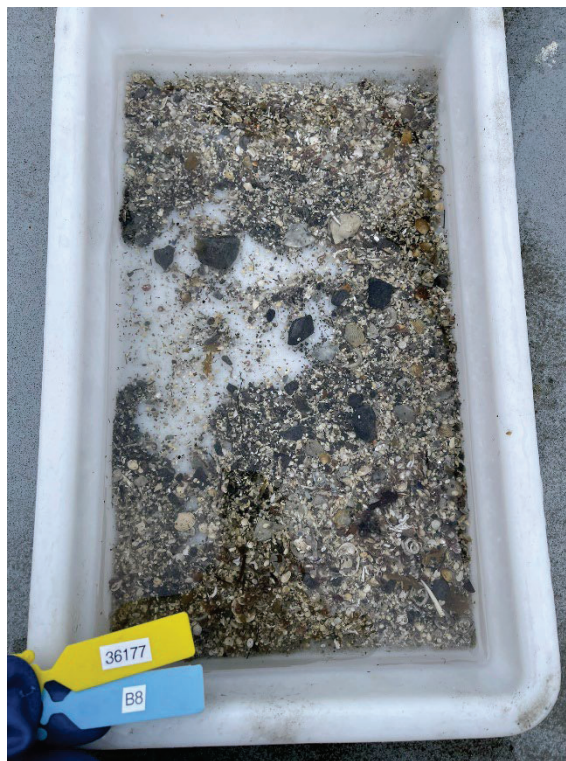
## Stasjon 8

| Prøvepunkt | Kommentar |
|---|---|
| 8 | Terrestrisk materiale |

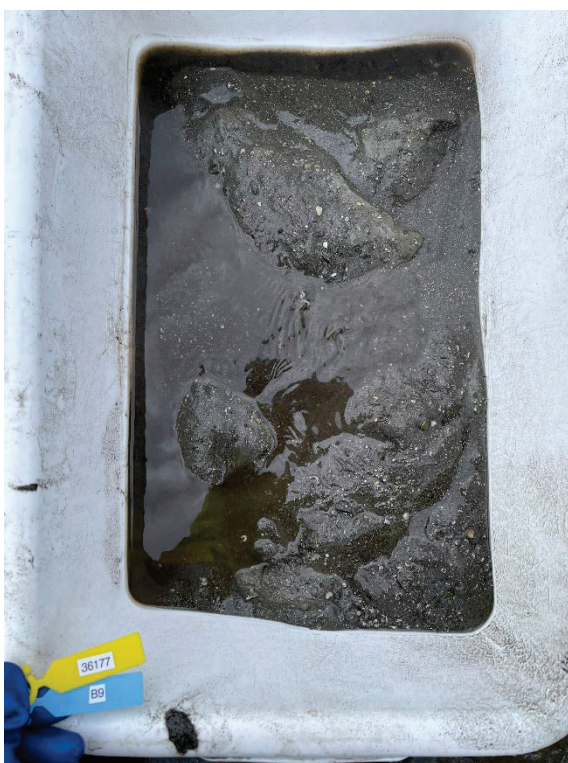
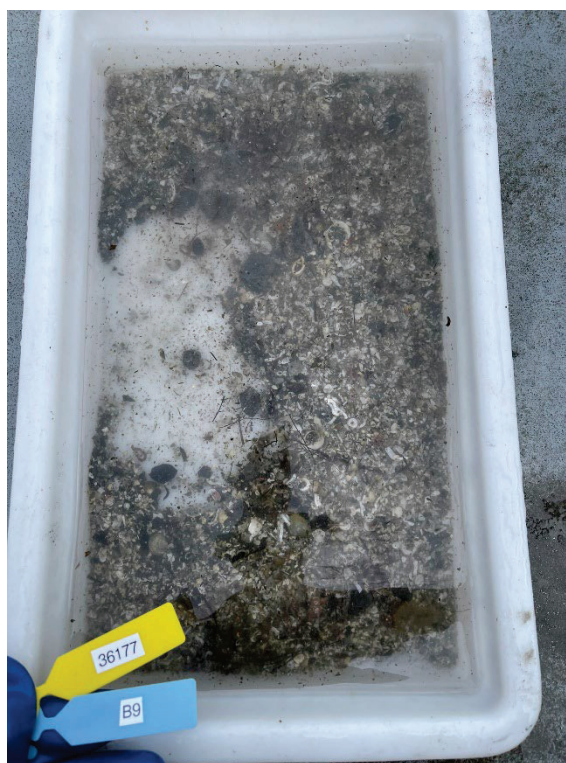
## Stasjon 9

| Prøvepunkt | Kommentar |
|---|---|
| 9 | Detritus, terrestrisk materiale og rester etter anleggsrensing |

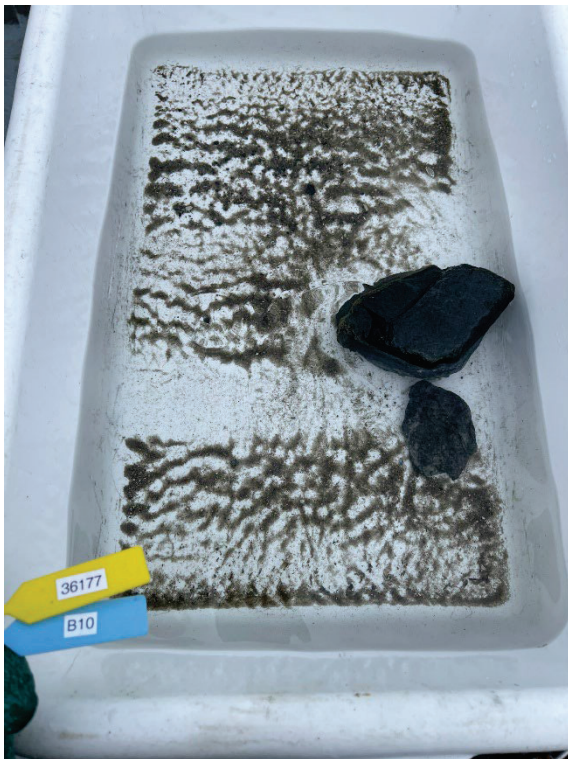
## Stasjon 10

| Prøvepunkt | Kommentar |
|---|---|
| 10 | g1: skrap, g2: stein |

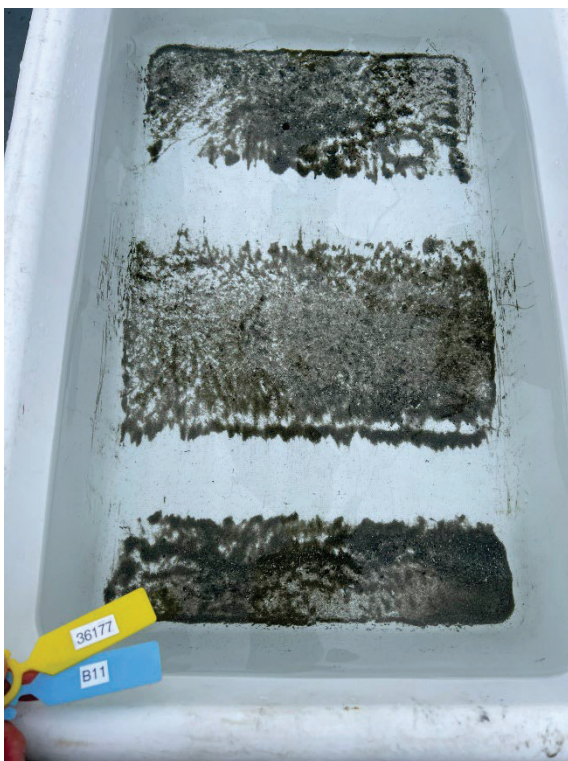
## Stasjon 11

| Prøvepunkt | Kommentar |
|---|---|
| 11 | g1: skrap, g2: skarp, ikke nok til pH/Eh |

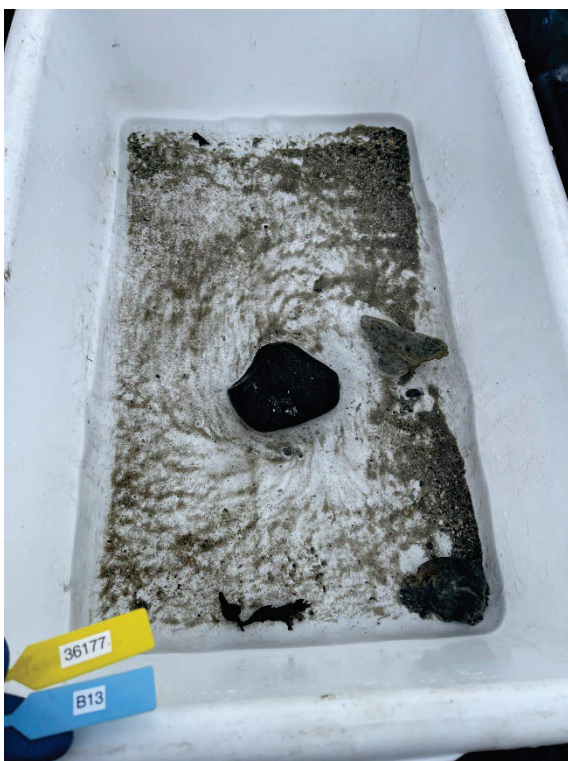
## Stasjon 13

| Prøvepunkt | Kommentar |
|---|---|
| 13 | g1: skrap, stein, under 1 cm innhold, g2: skrap, ikke nok til pH/Eh |

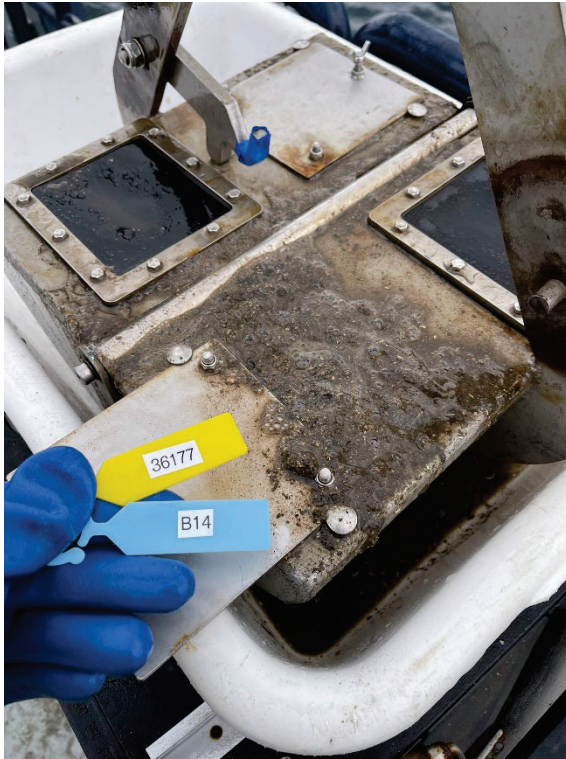
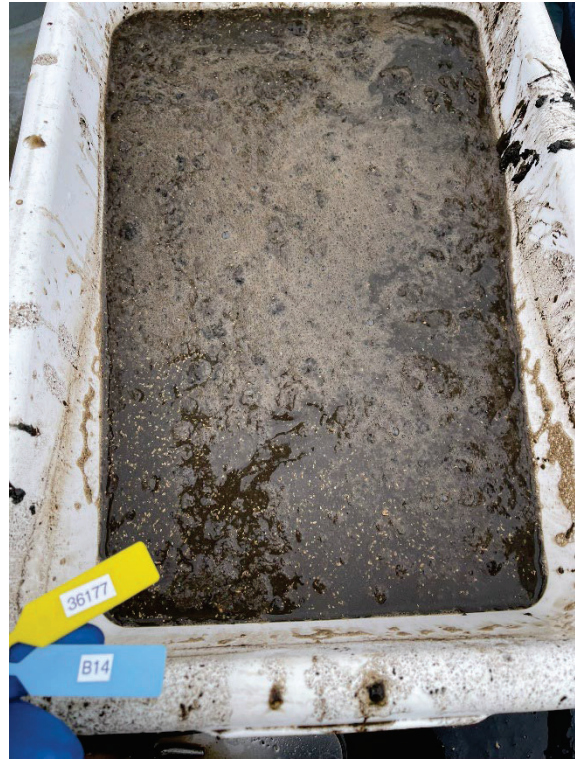
## Stasjon 14

| Prøvepunkt | Kommentar |
|---|---|
| 14 | Bobler, slam, rester etter anleggsrensing, fiskebein.<br>Stasjon 14 ble sensorisk vurdert til poengttall 5 på grunn av forekomst av slam og gassbobler i prøven. For å kunne registrere poengttall for pH og Eh i klassifiseringsskjemaet, ble det benyttet standardiserte («dummy») verdier på pH 6 og Eh 300 mV |

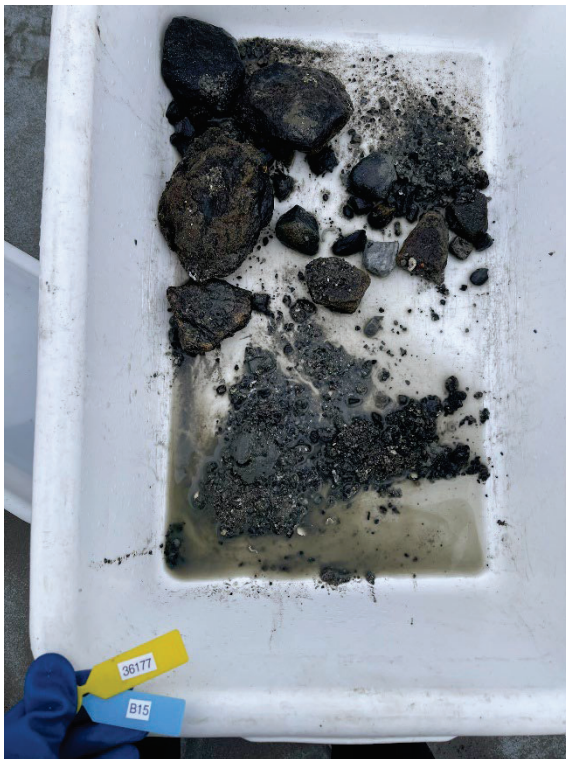
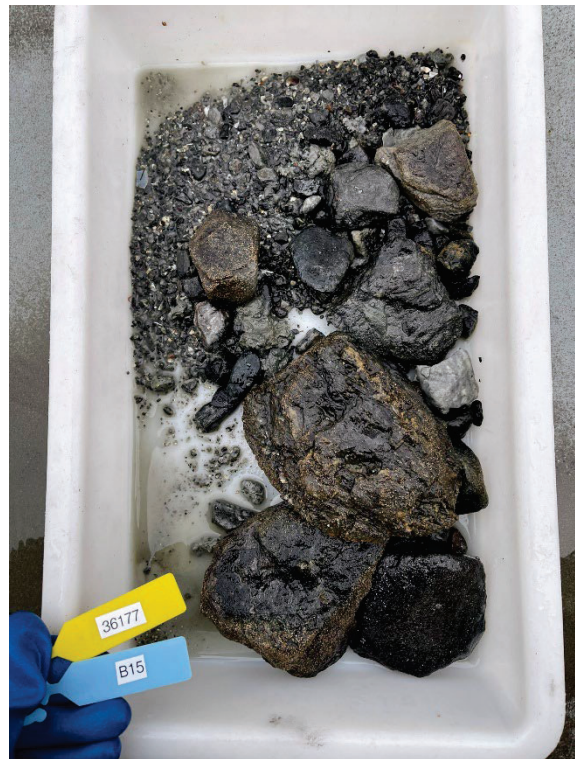
## Stasjon 15

| Prøvepunkt | Kommentar |
|---|---|
| 15 | g1: to store steiner, g2: litt sediment men ikke nok til pH/Eh |

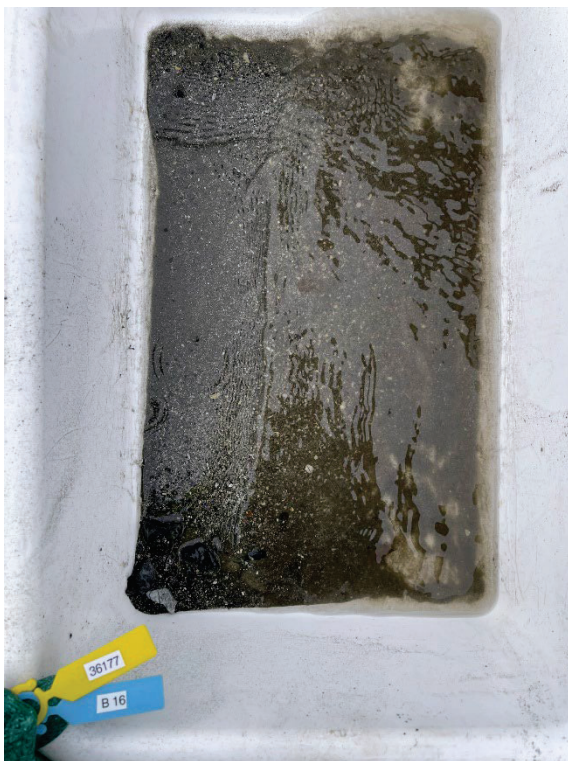
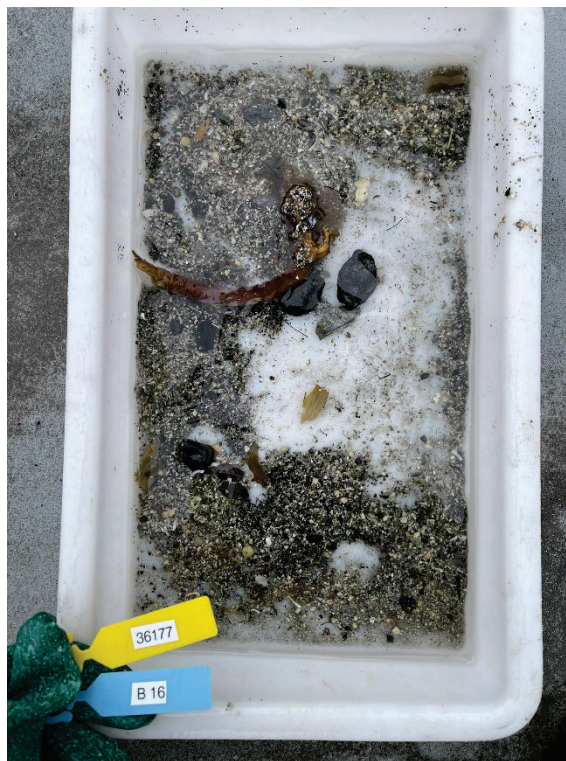
Stasjon 16

| Prøvepunkt | Kommentar |
|---|---|
| 16 | g1: stein i åpningen (gjennomstrømming), g2: for lite til pH/Eh |
