# **B-undersøkelse**

## **Lokalitet HØYBUVIKA (12890)**

### **Lokalitetstilstand 1**

Rapport ID 22752

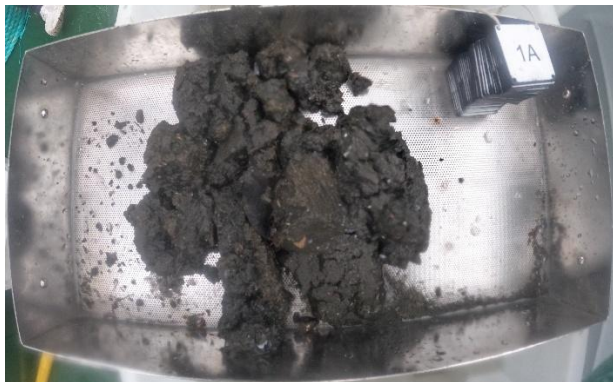
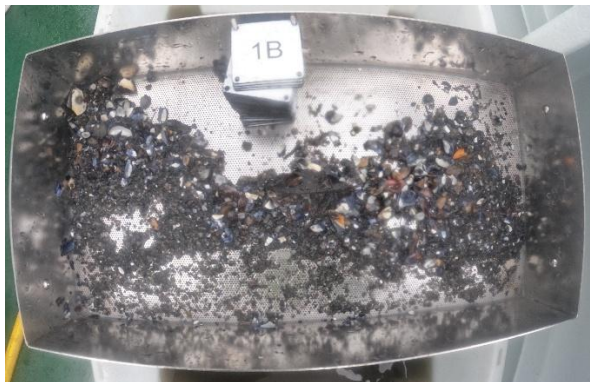
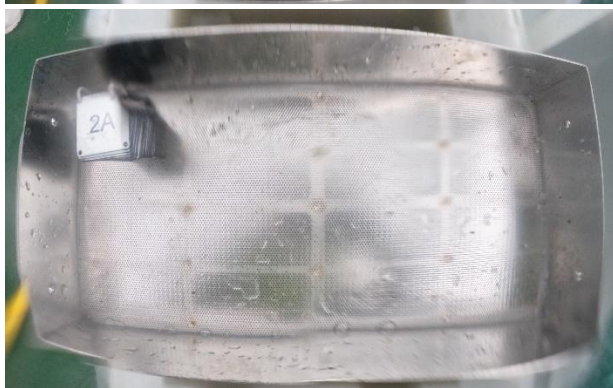
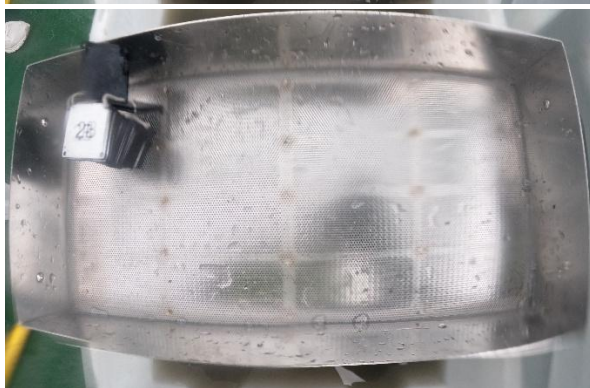
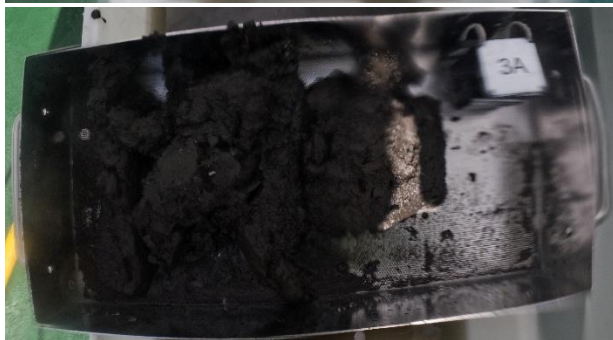
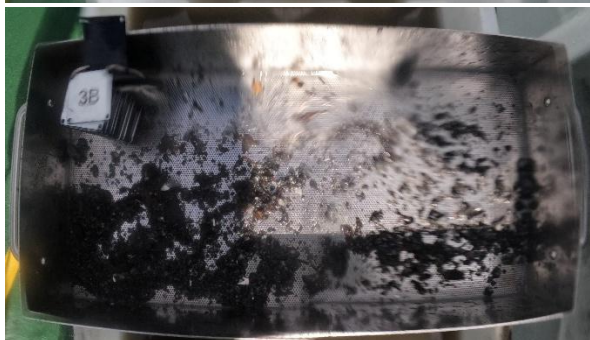
## VEDLEGG A BILDER FRA PRØVESTASJONENE

Bilder nedenfor viser sediment til høyre, og ferdig silet prøve til venstre ved stasjonene.
