# **B-undersøkelse**

## **Lokalitet SKARVFJELL (16255)**

**Lokalitetstilstand 2**

Rapport ID 22759

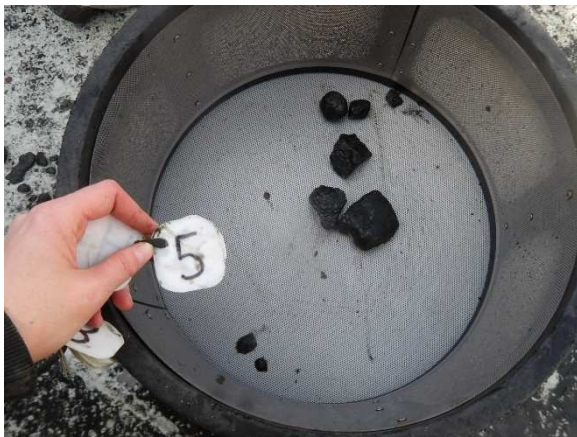
Hardbunn

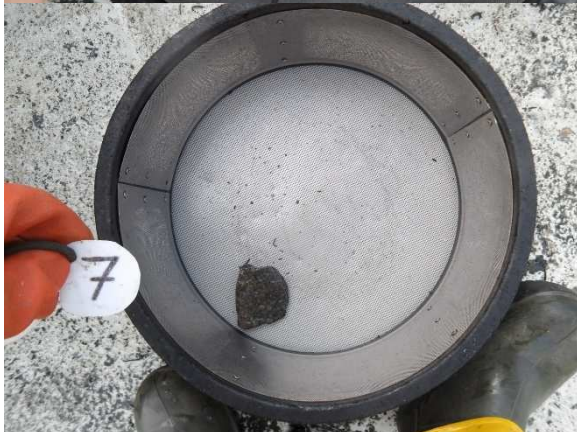
Hardbunn
