# **B-undersøkelse**

## **Lokalitet JOSOMMARSET (25736)**

### **Lokalitetstilstand 1**

Rapport ID 22761

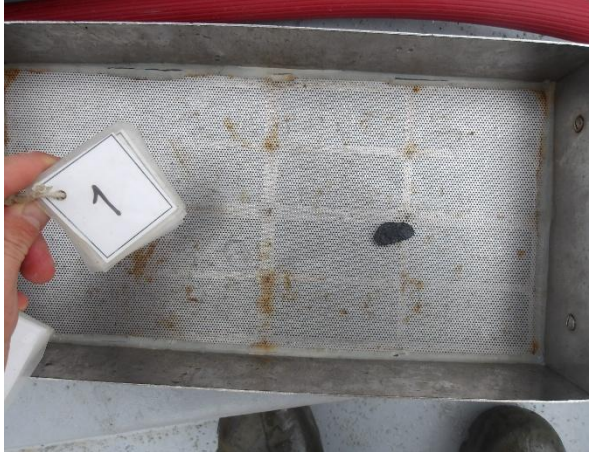
Ingen sediment å skylle
