# **B-undersøkelse**

## **Lokalitet NYE SKORPA (33297)**

**Lokalitetstilstand 2**

Rapport ID 22762

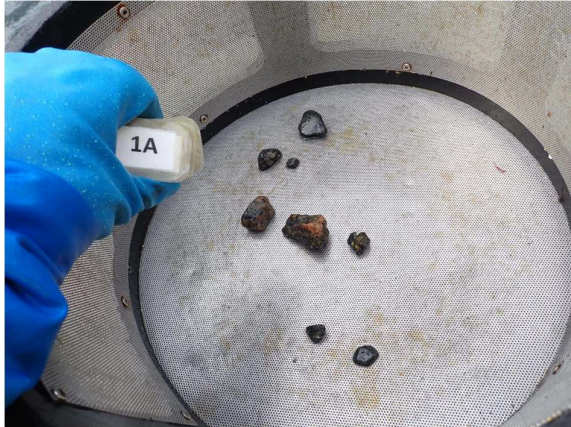
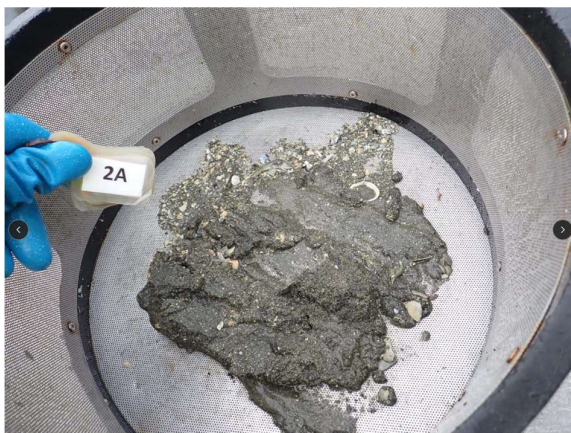
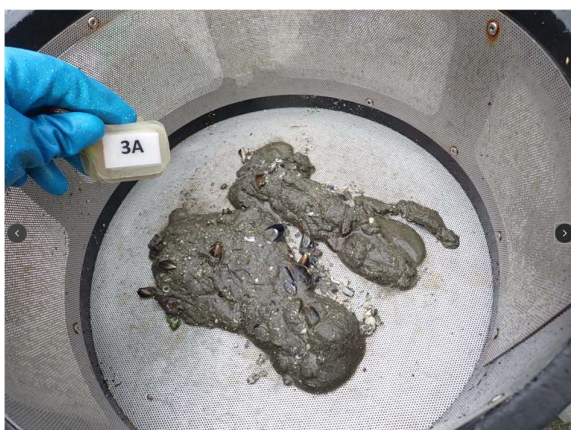
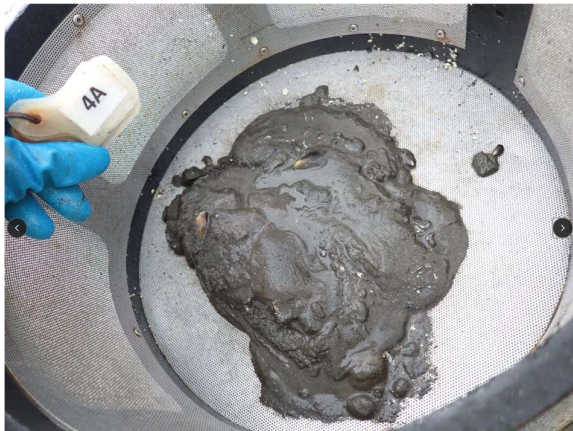
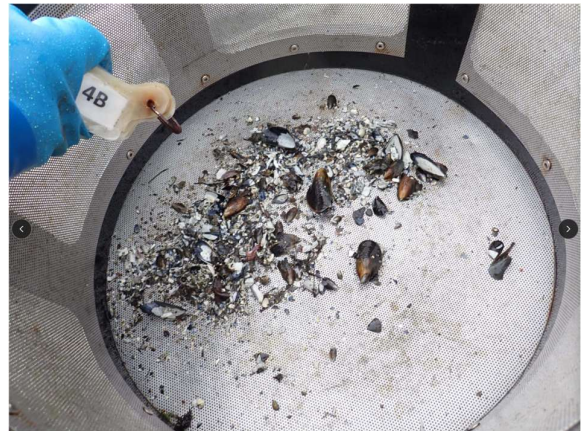
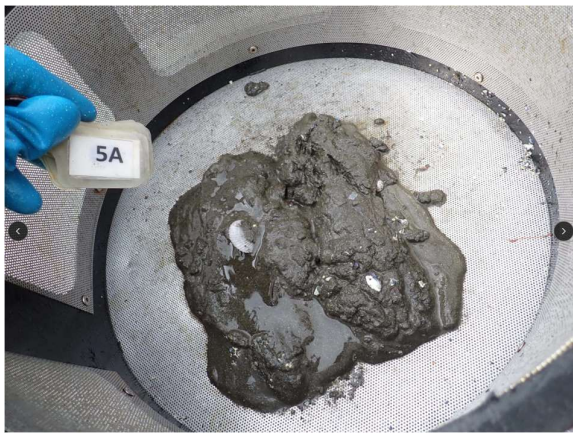
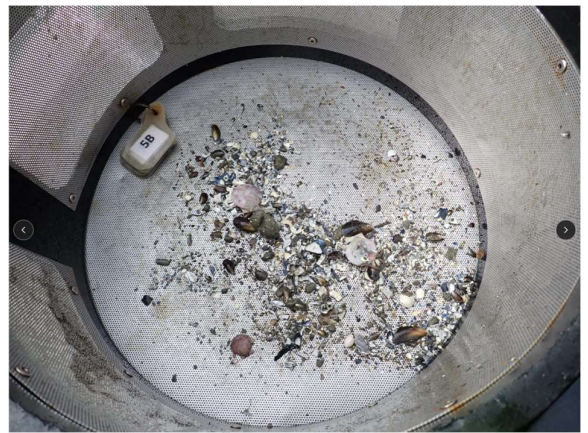
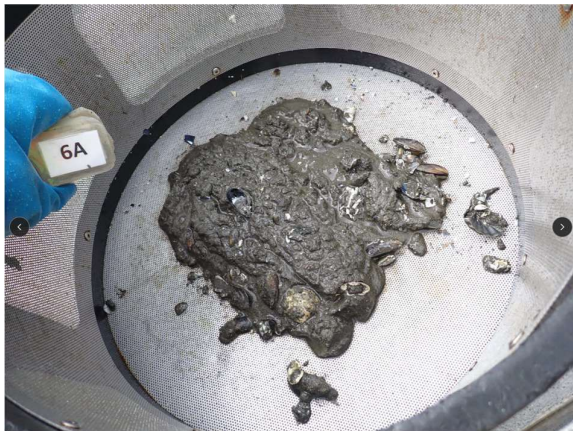
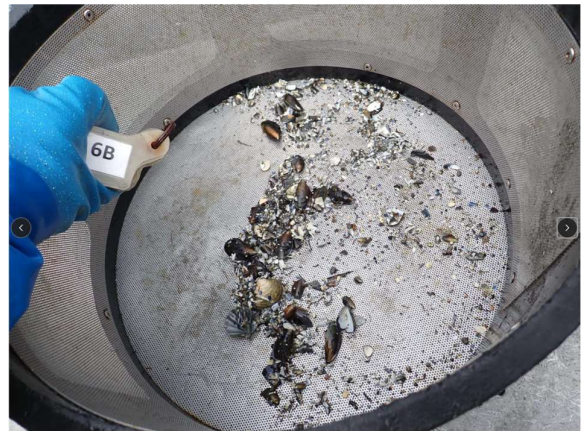
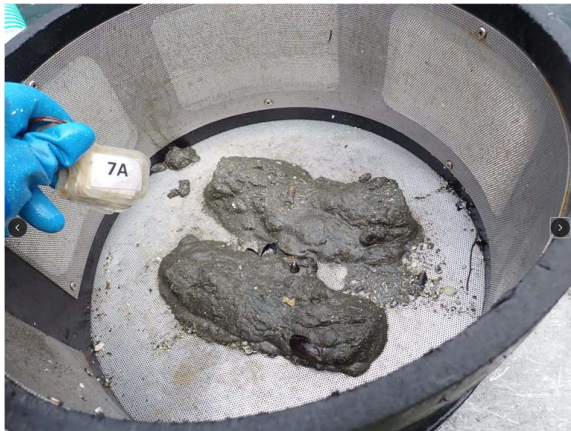
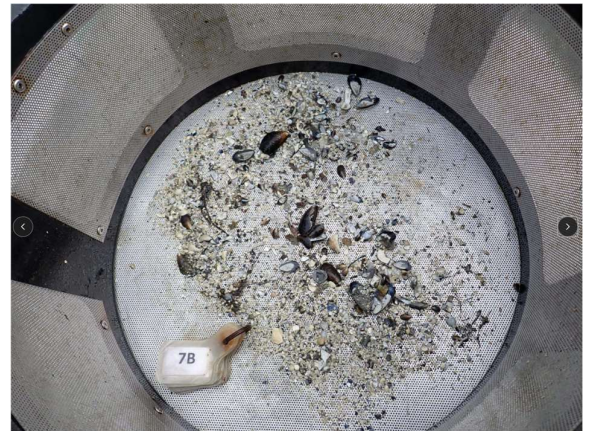
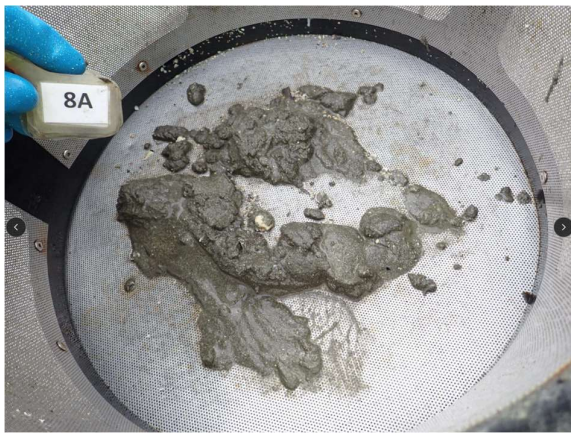
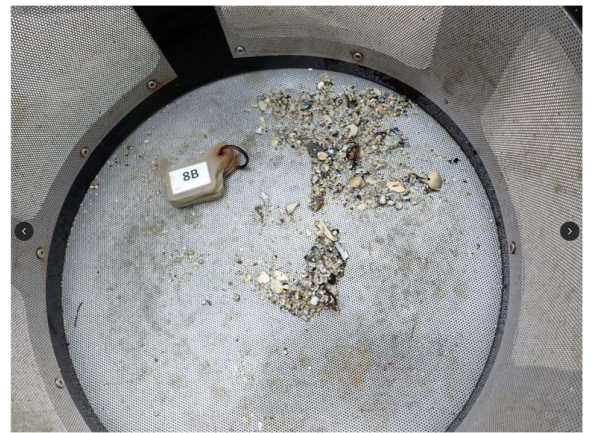
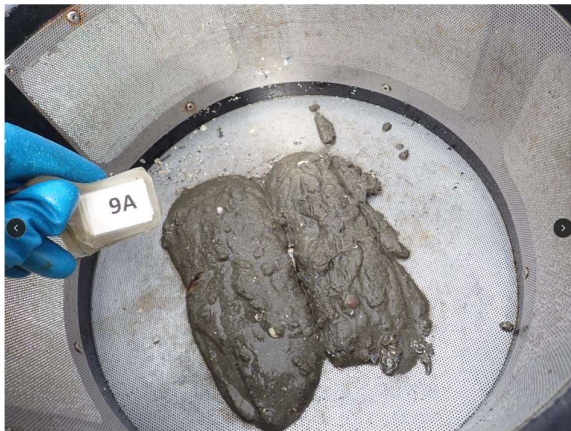
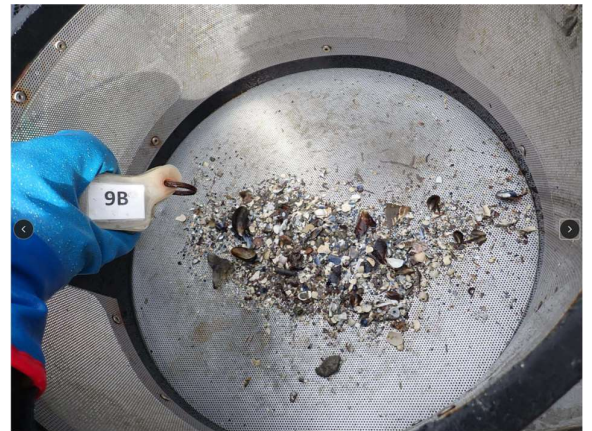
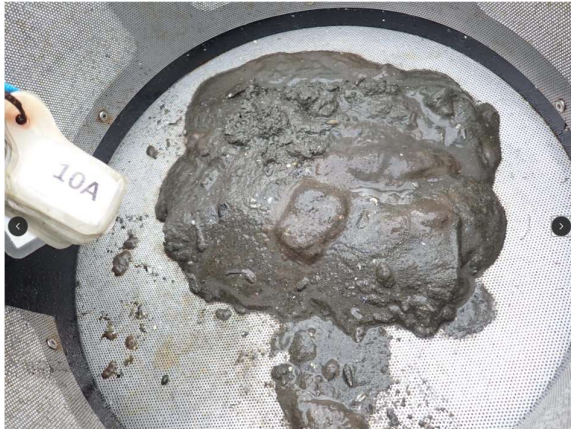
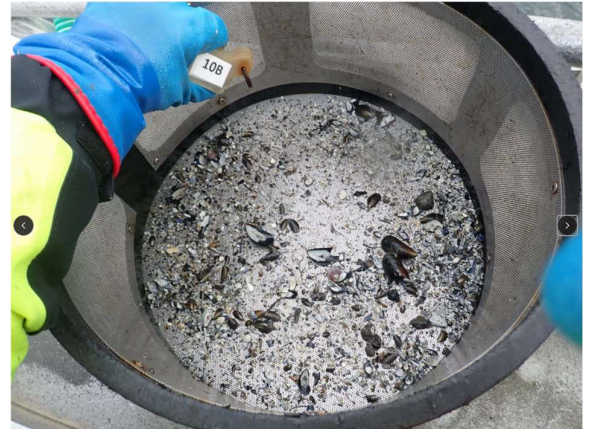
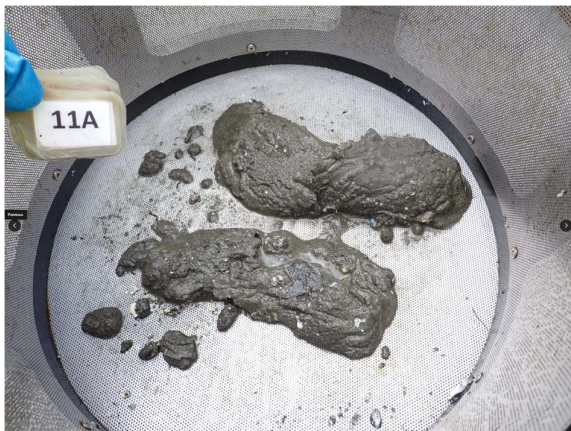
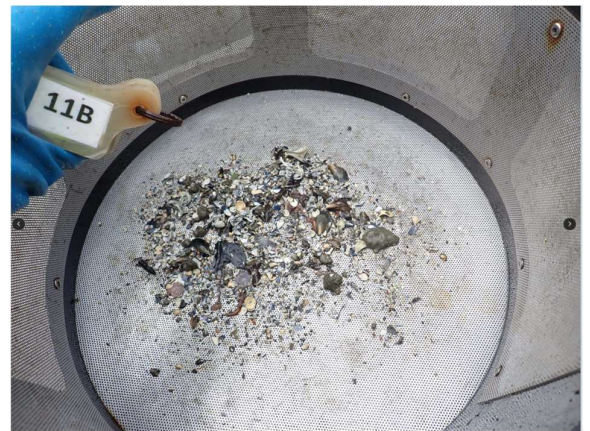
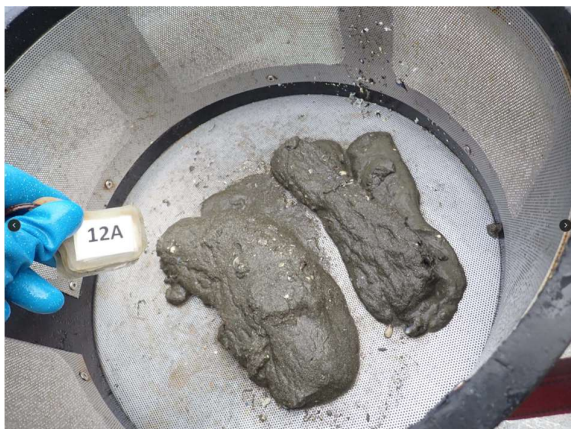
## Vedlegg 1 – Bilder fra prøvestasjoner

Bilder nedenfor viser sediment (A) og ferdig silt prøve (B) ved stasjonene.
