**B-undersøkelse**

**Lokalitet FUGLØYA (19115)**

**Lokalitetstilstand 1**

Rapport ID 22768

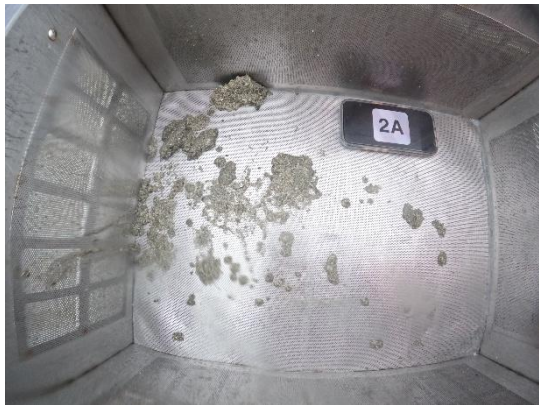
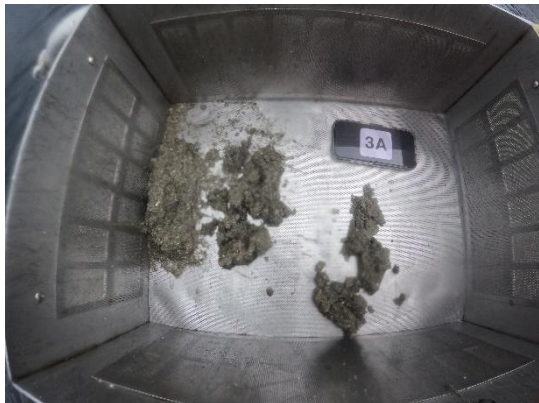
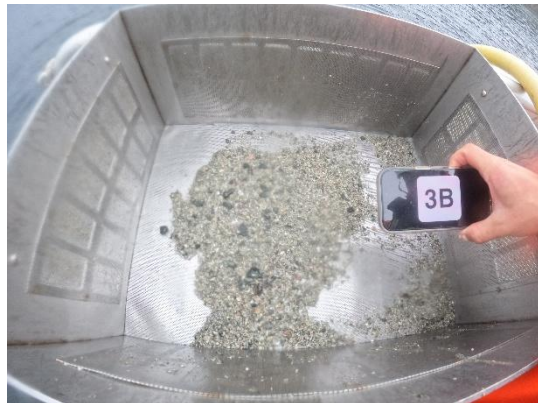
## VEDLEGG A BILDER FRA PRØVESTASJONENE

Bilder nedenfor viser sediment til høyre, og ferdig silet prøve til venstre ved stasjonene.
