# **B-undersøkelse**

## **Lokalitet NORDNESBUKTA (40357)**

### **Lokalitetstilstand 1**

Rapport ID 22771

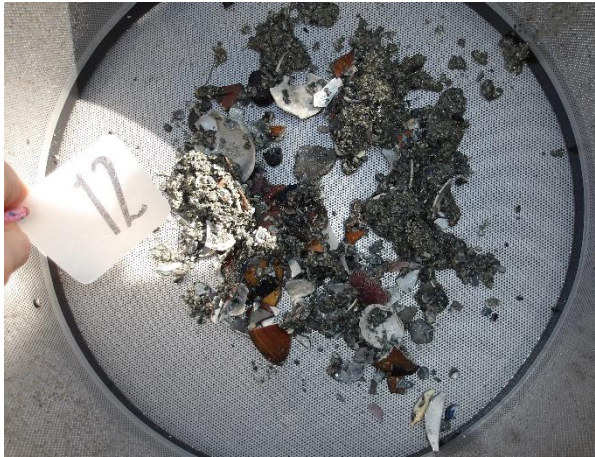
Hardbunn

Bilder nedenfor viser sediment (A) og ferdig silt prøve (B) ved stasjonene.
