**B-undersøkelse**

**Lokalitet LJØSØY N (14435)**

**Lokalitetstilstand 2**

Rapport ID 22772

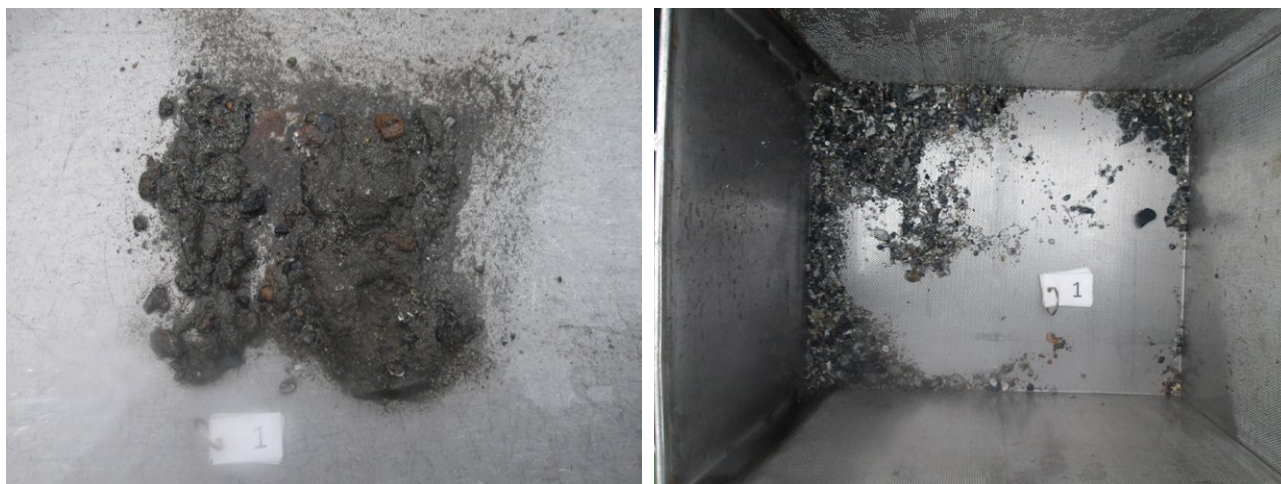
### Prøvepunkt 1

| Prøvepunkt | Kommentar |
|---|---|
| 1 | Skjellrester, steiner. |

**Figur 7.** Bilder av sedimentet hentet opp fra prøvepunkt 1. Uvasket prøve til venstre og vasket/silt prøve til høyre.

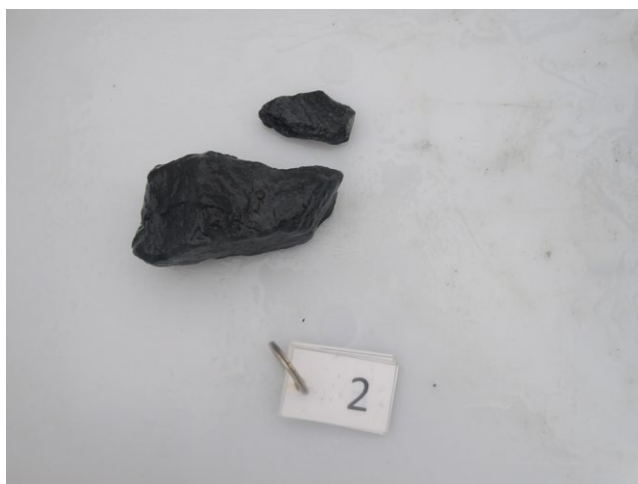
### Prøvepunkt 2

| Prøvepunkt | Kommentar |
|---|---|
| 2 | Stein i grabbkjeft. |

**Figur 8.** Bilder av sedimentet hentet opp fra prøvepunkt 2.

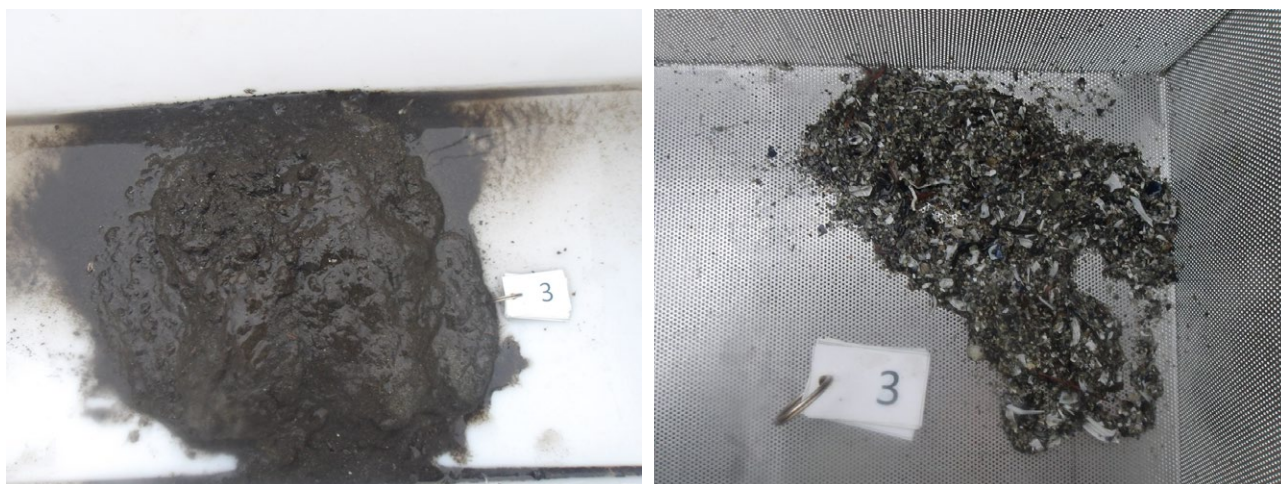
### Prøvepunkt 3

| Prøvepunkt | Kommentar |
|---|---|
| 3 | Skjellrester. |

**Figur 9.** Bilder av sedimentet hentet opp fra prøvepunkt 3. Uvasket prøve til venstre og vasket/silt prøve til høyre.

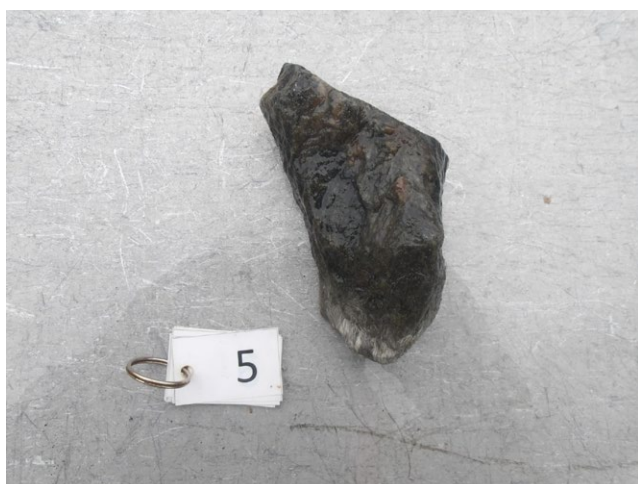
#### Prøvepunkt 5

| Prøvepunkt | Kommentar |
|---|---|
| 5 | Beggiatoa på stein. |

Figur 11. Bilder av sedimentet hentet opp fra prøvepunkt 5.

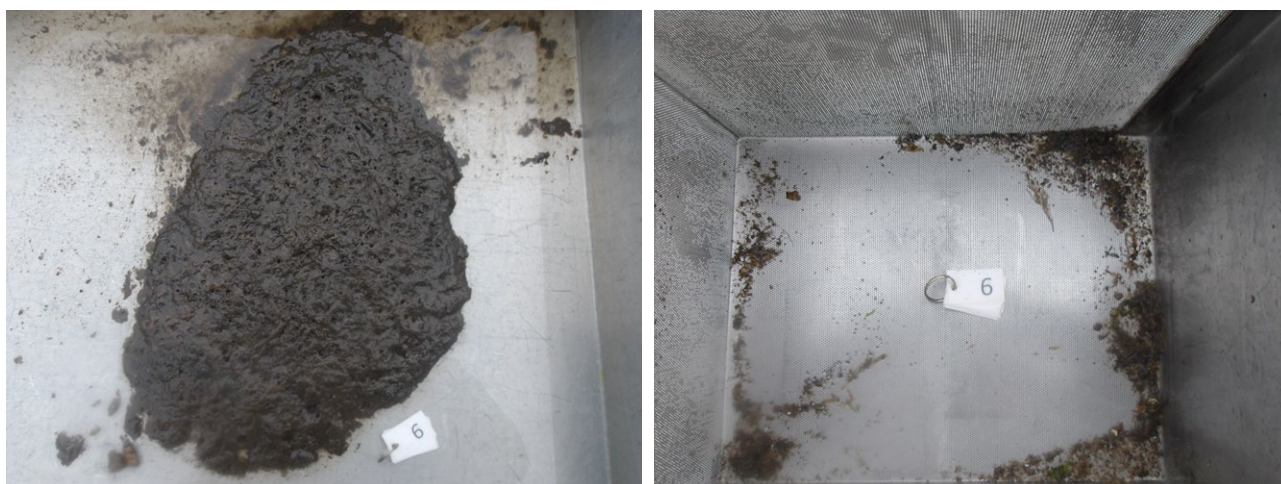
#### Prøvepunkt 6

Figur 12. Bilder av sedimentet hentet opp fra prøvepunkt 6. Uvasket prøve til venstre og vasket/silt prøve til høyre.

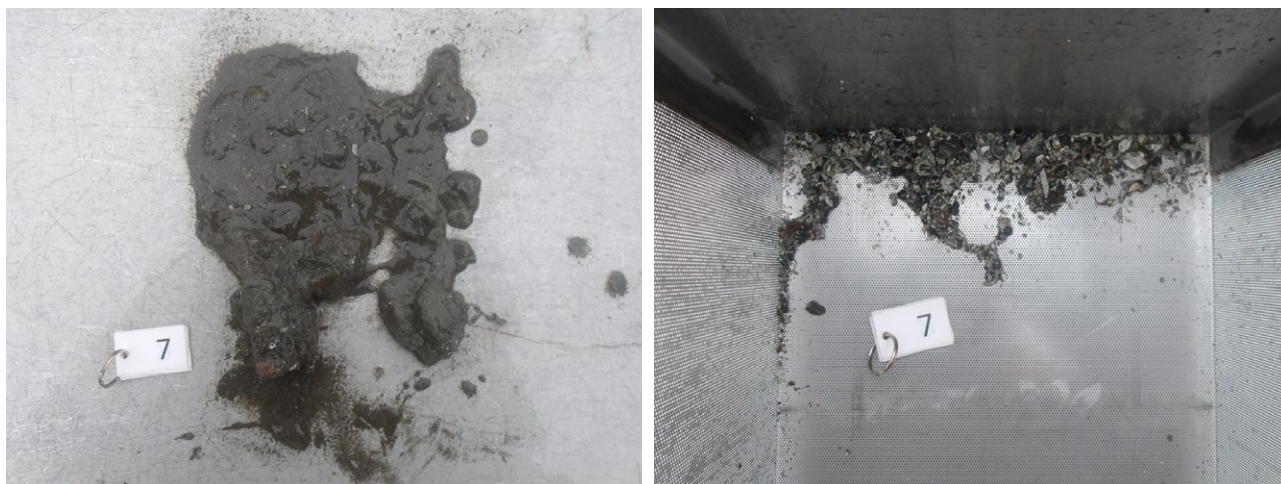
### Prøvepunkt 7

Figur 13. Bilder av sedimentet hentet opp fra prøvepunkt 7. Uvasket prøve til venstre og vasket/silt prøve til høyre.

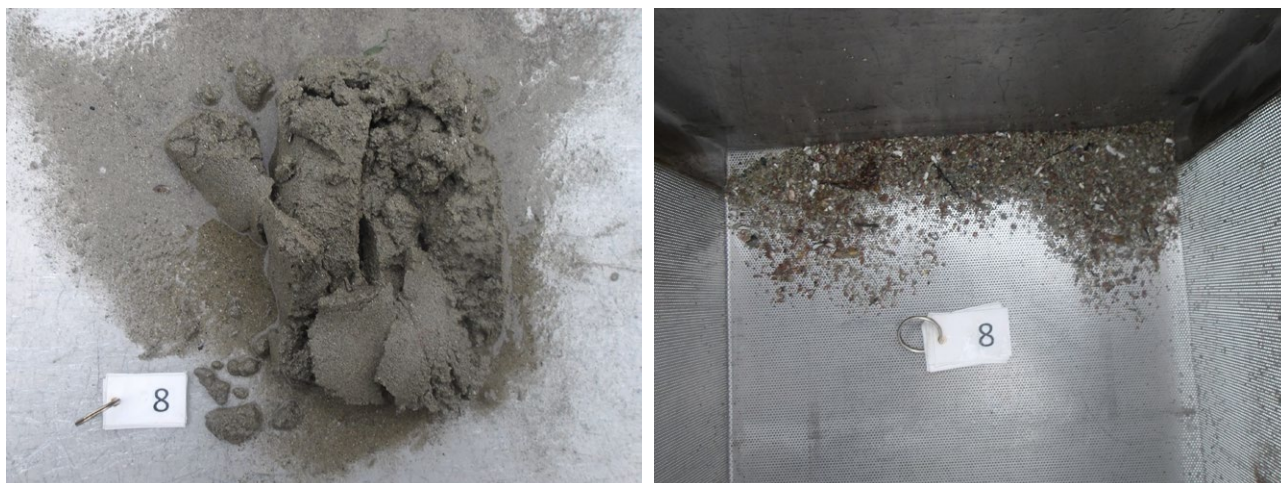
### Prøvepunkt 8

Figur 14. Bilder av sedimentet hentet opp fra prøvepunkt 8. Uvasket prøve til venstre og vasket/silt prøve til høyre.

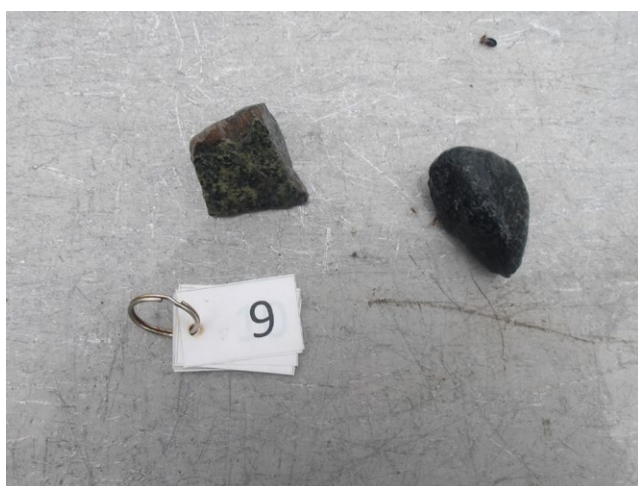
### Prøvepunkt 9

| Prøvepunkt | Kommentar |
|---|---|
| 9 | Store steiner. |

Figur 15. Bilder av sedimentet hentet opp fra prøvepunkt 9.

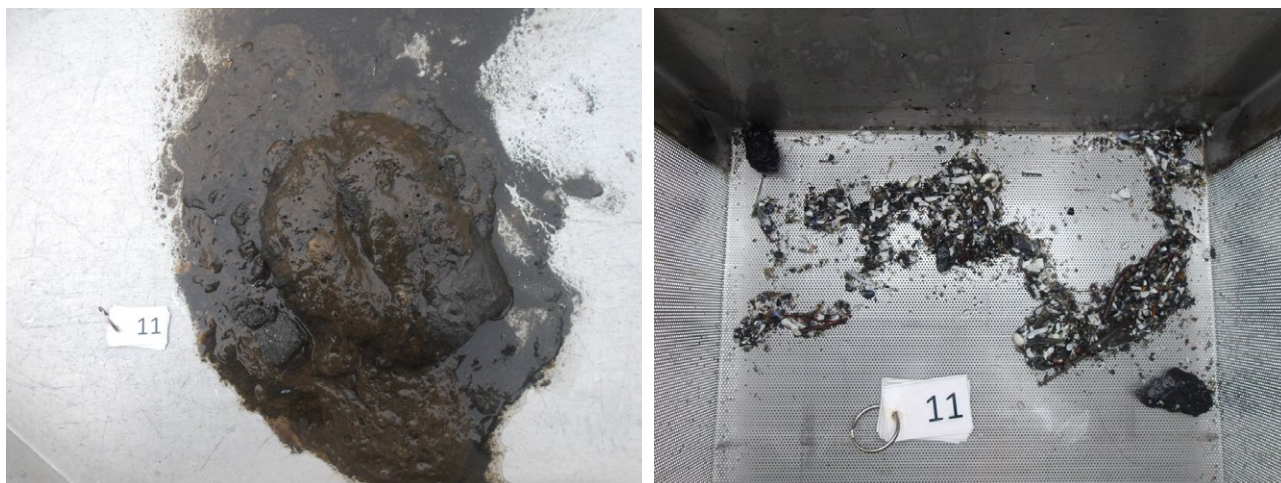
### Prøvepunkt 11

| Prøvepunkt | Kommentar |
|---|---|
| 11 | Terrestriell debris. Skjellrester. Løst slam lag i overflaten. |

Figur 17. Bilder av sedimentet hentet opp fra prøvepunkt 11. Uvasket prøve til venstre og vasket/silt prøve til høyre.

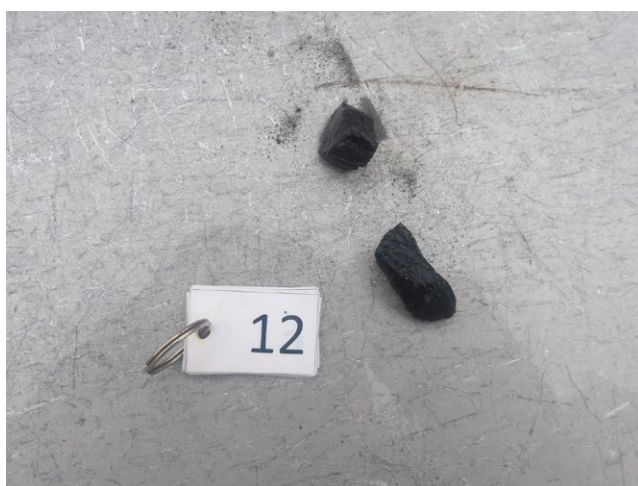
### Prøvepunkt 12

| Prøvepunkt | Kommentar |
|---|---|
| 12 | Stein. |

Figur 18. Bilder av sedimentet hentet opp fra prøvepunkt 12.
