**B-undersøkelse**

**Lokalitet HISDALEN (12036)**

**Lokalitetstilstand 2**

Rapport ID 22774

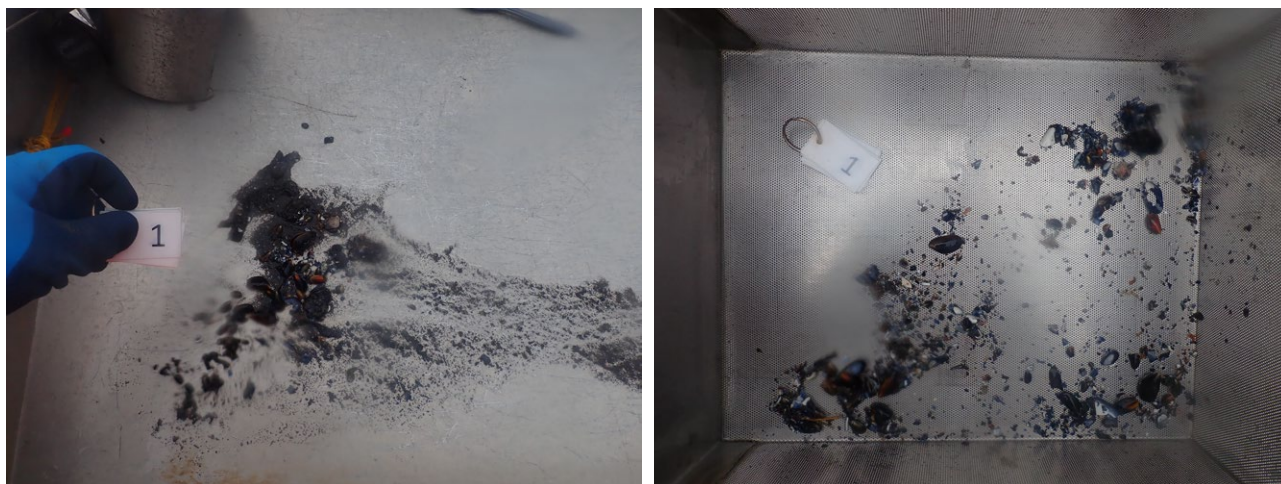
### Prøvepunkt 1

| Prøvepunkt | Kommentar |
|---|---|
| 1 | Skjellrester, terrestrielt debris. Små mengder silt/organisk materiale. |

Figur 7. Bilder av sedimentet hentet opp fra prøvepunkt 1. Uvasket prøve til venstre og vasket/silt prøve til høyre.

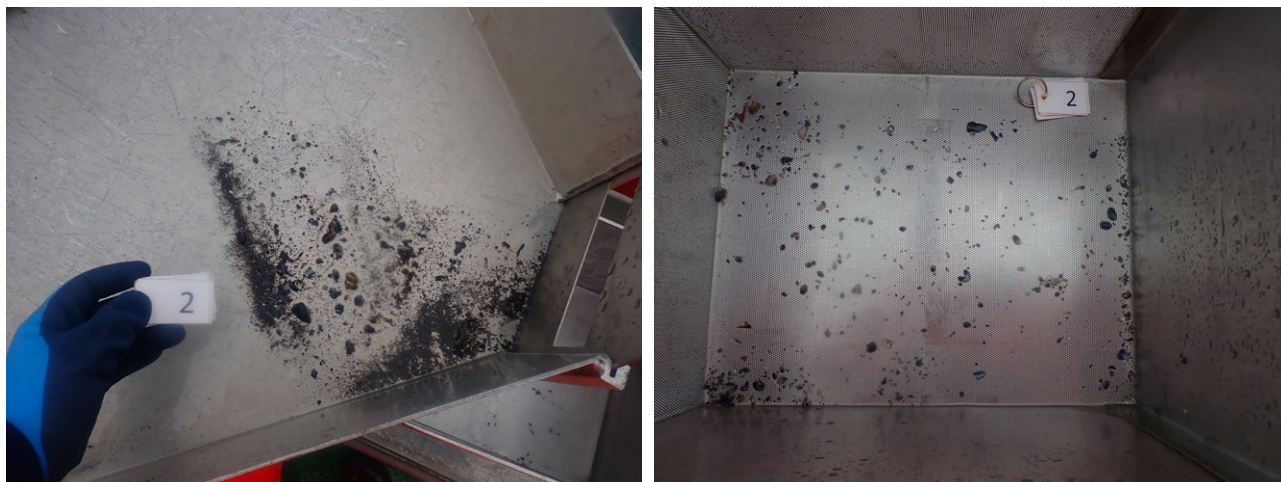
### Prøvepunkt 2

| Prøvepunkt | Kommentar |
|---|---|
| 2 | Skjellrester. Små mengder silt/organisk materiale. |

Figur 8. Bilder av sedimentet hentet opp fra prøvepunkt 2. Uvasket prøve til venstre og vasket/silt prøve til høyre.

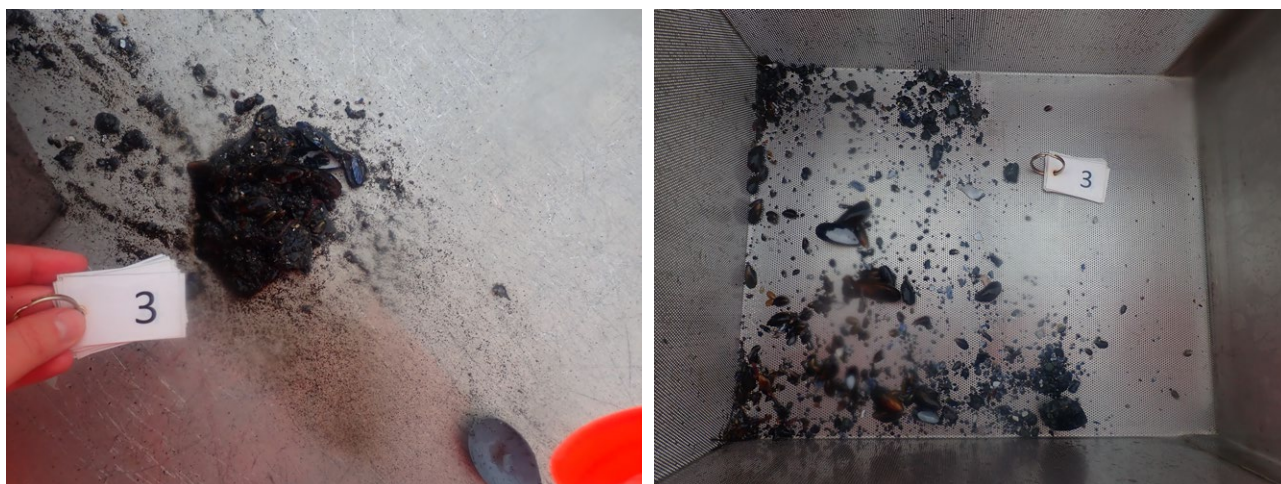
### Prøvepunkt 3

| Prøvepunkt | Kommentar |
|---|---|
| 3 | Skjellrester, steiner. Organisk materiale i overflaten. |

Figur 9. Bilder av sedimentet hentet opp fra prøvepunkt 3. Uvasket prøve til venstre og vasket/silt prøve til høyre.

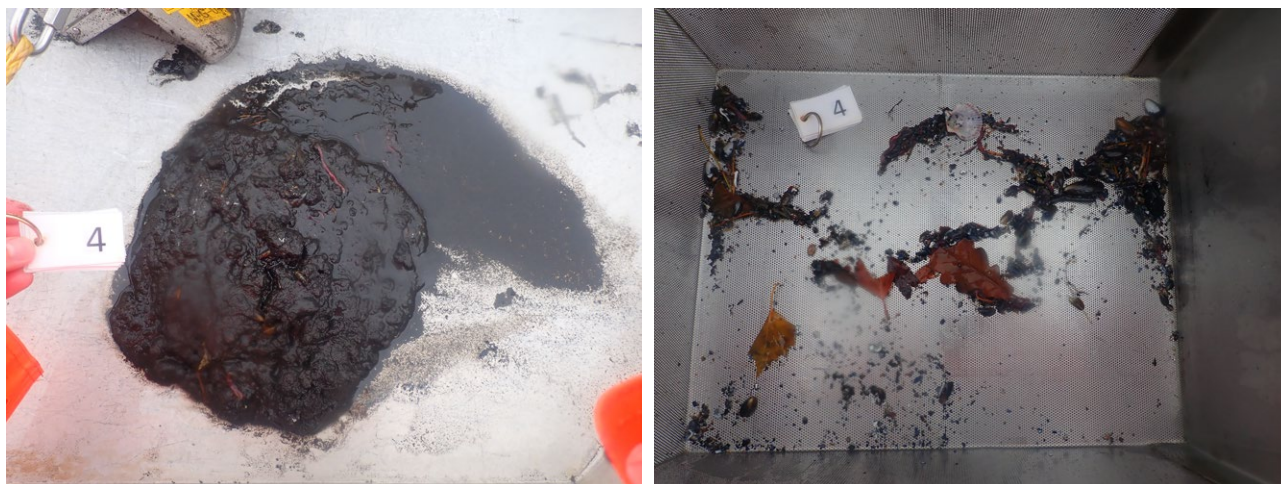
#### Prøvepunkt 4

| Prøvepunkt | Kommentar |
|---|---|
| 4 | Skjellrester, terrestrielt debris. Organisk materiale i overflaten. |

Figur 10. Bilder av sedimentet hentet opp fra prøvepunkt 4. Uvasket prøve til venstre og vasket/silt prøve til høyre.

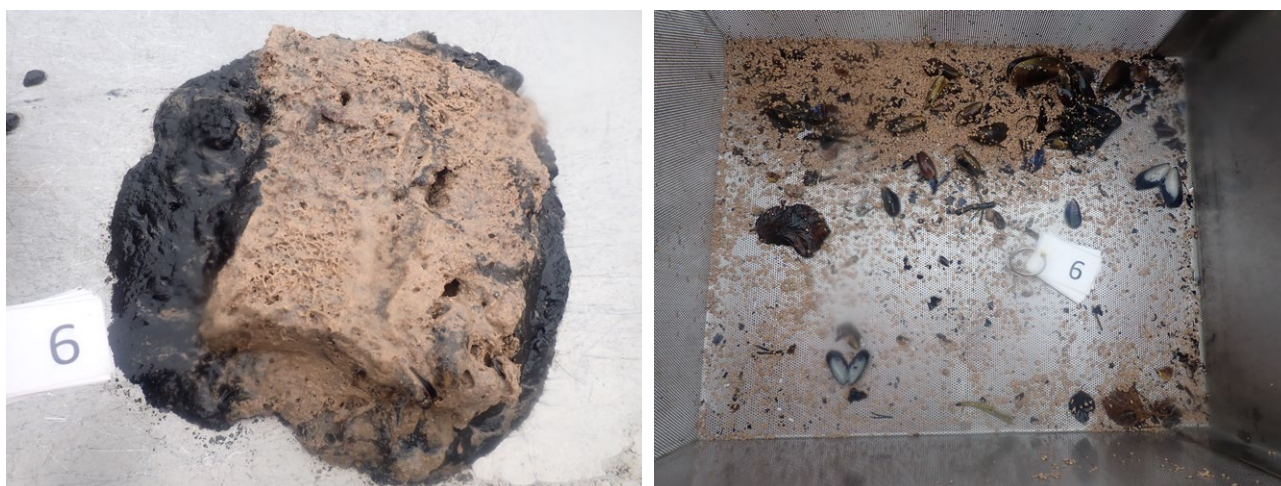
#### Prøvepunkt 6

| Prøvepunkt | Kommentar |
|---|---|
| 6 | Skjellrester, terrestrielt debris. |

Figur 12. Bilder av sedimentet hentet opp fra prøvepunkt 6. Uvasket prøve til venstre og vasket/silt prøve til høyre.

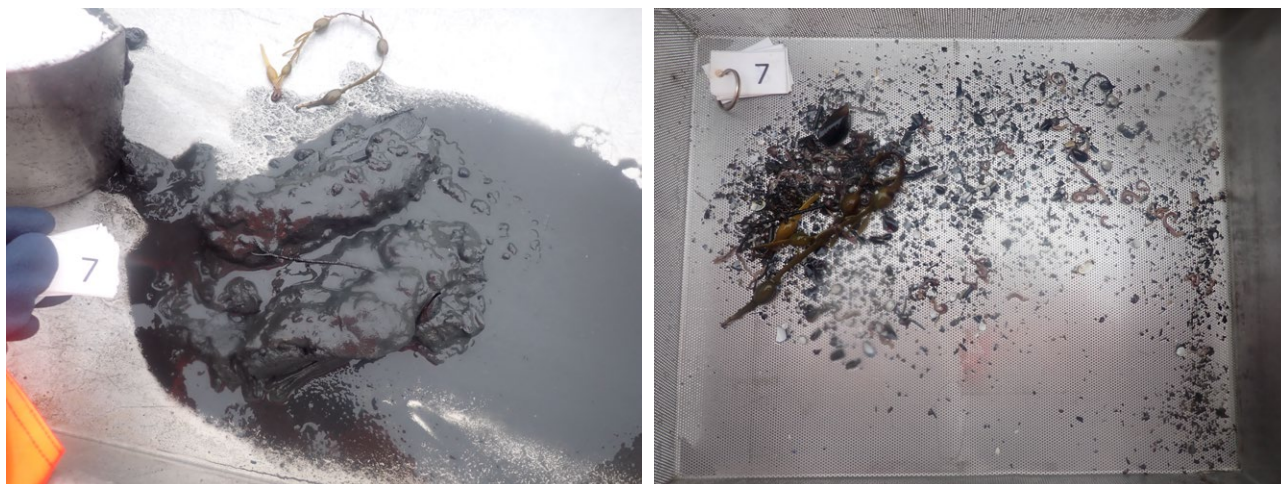
### Prøvepunkt 7

| Prøvepunkt | Kommentar |
|---|---|
| 7 | Tare, skjellrester. Organisk materiale i overflaten. |

Figur 13. Bilder av sedimentet hentet opp fra prøvepunkt 7. Uvasket prøve til venstre og vasket/silt prøve til høyre.

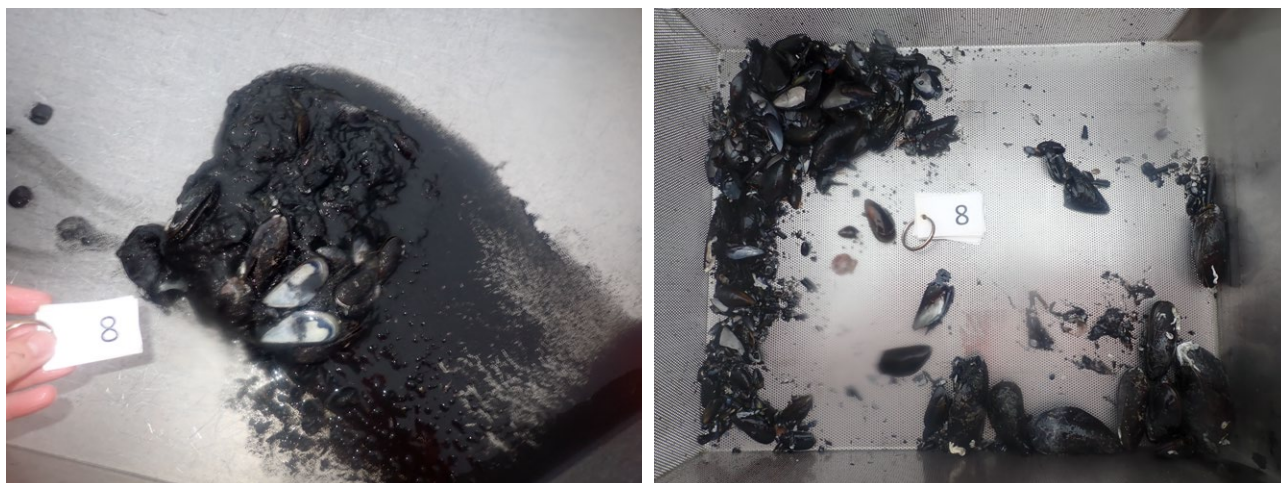
### Prøvepunkt 8

| Prøvepunkt | Kommentar |
|---|---|
| 8 | Skjellrester. Organisk materiale i overflaten. |

Figur 14. Bilder av sedimentet hentet opp fra prøvepunkt 8. Uvasket prøve til venstre og vasket/silt prøve til høyre.

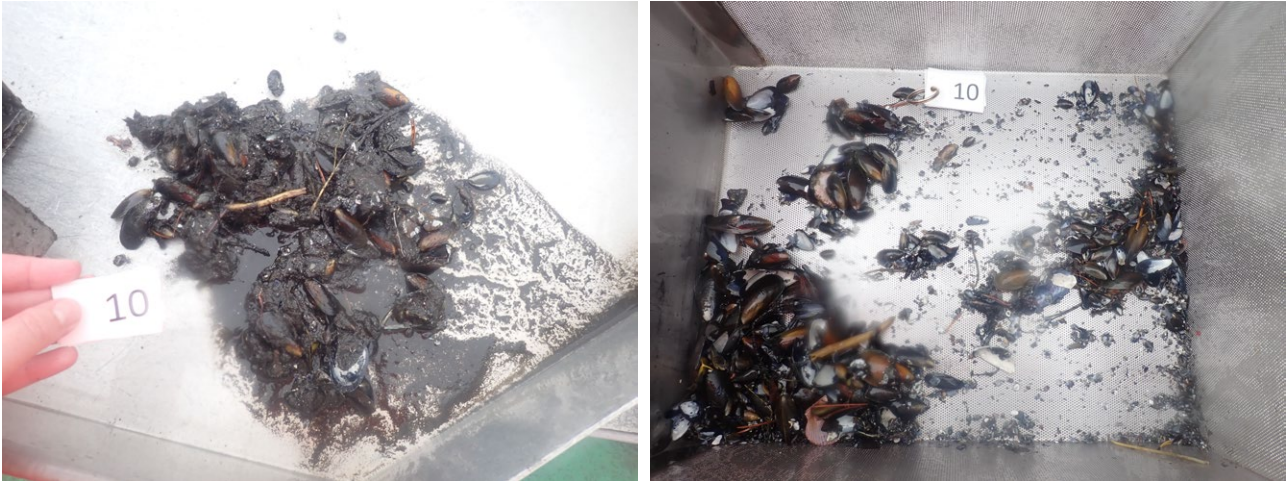
### Prøvepunkt 10

| Prøvepunkt | Kommentar |
|---|---|
| 10 | Skjellrester, terrestrielt debris. Organinsk materiale i overflaten. |

**Figur 16.** Bilder av sedimentet hentet opp fra prøvepunkt 10. Uvasket prøve til venstre og vasket/silt prøve til høyre.
