# **B-undersøkelse**

## **Lokalitet ODDANE (27055)**

**Lokalitetstilstand 1**

Rapport ID 22809

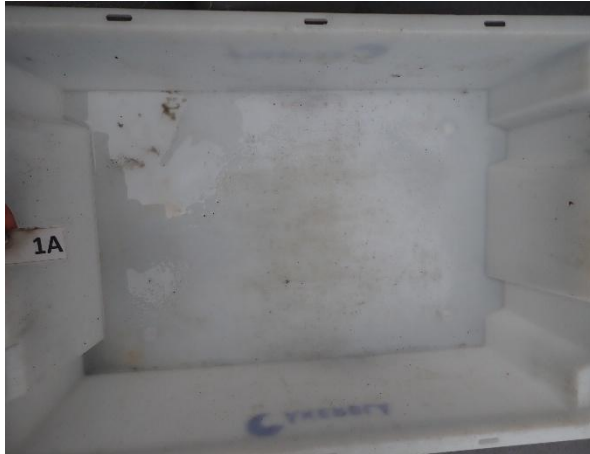
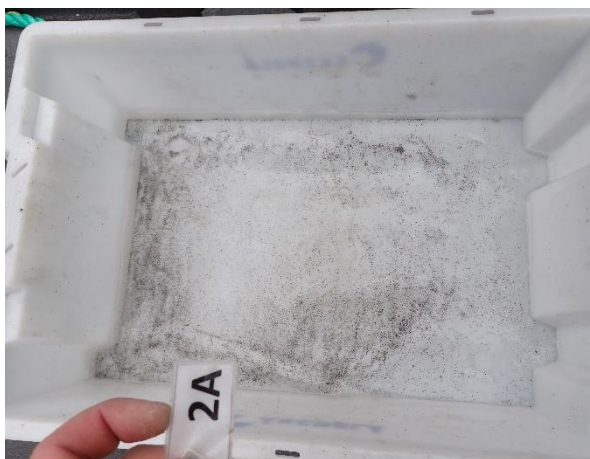
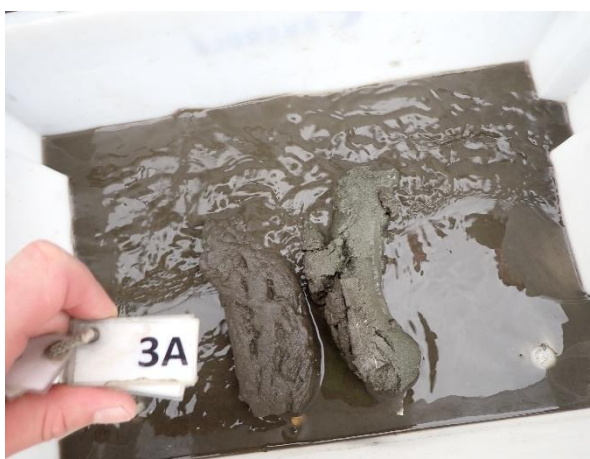
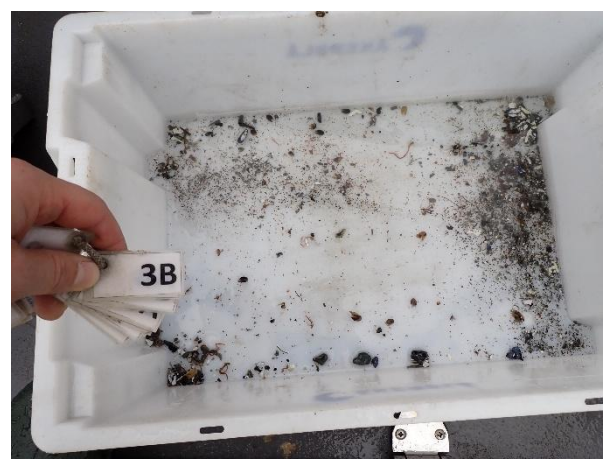
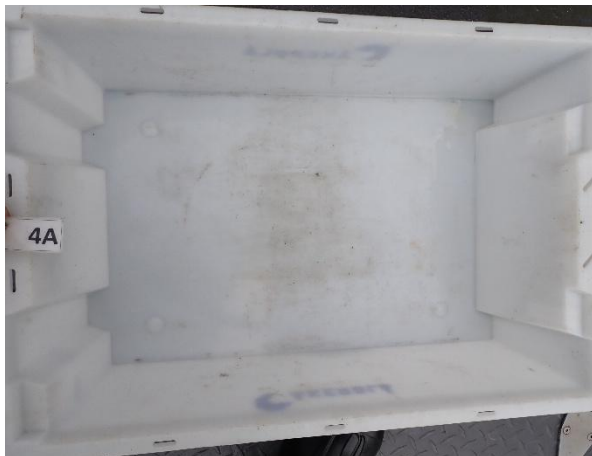
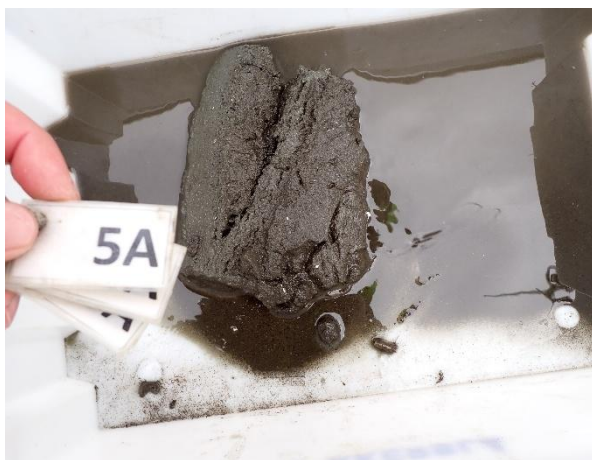
## Vedlegg 1 – Bilder fra prøvestasjoner

Bilder nedenfor viser sediment (A) og ferdig silt prøve (B) ved stasjonene.
