**B-undersøkelse**

**Lokalitet SKOGSØYA (25315)**

**Lokalitetstilstand 1**

Rapport ID 22821

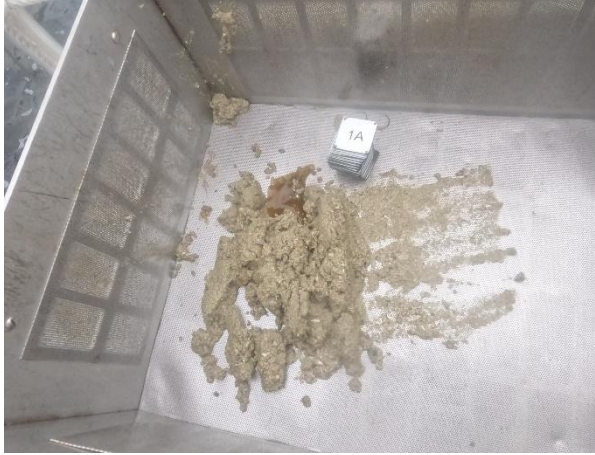
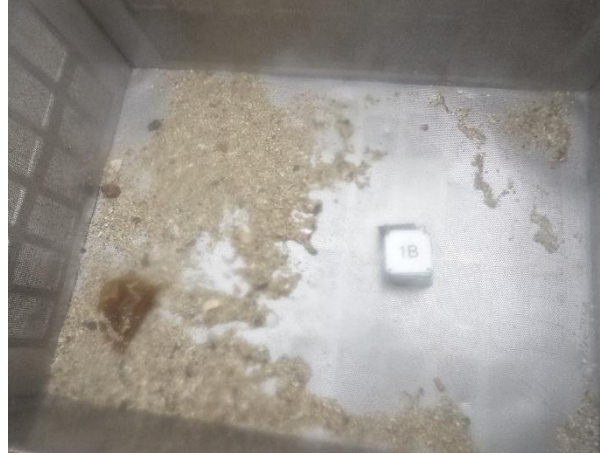
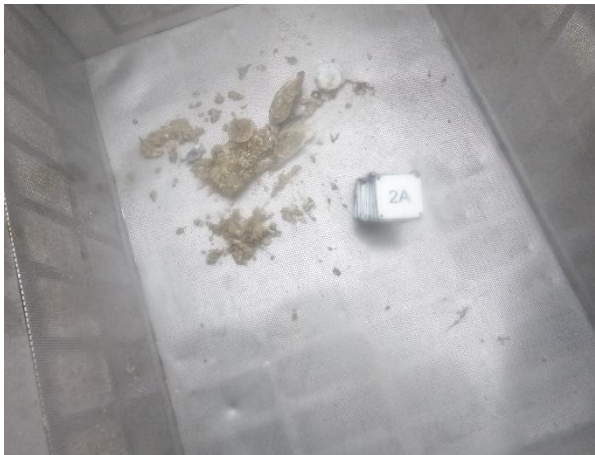
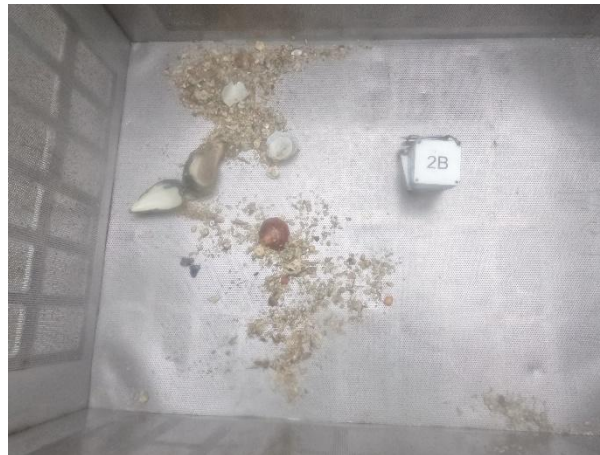
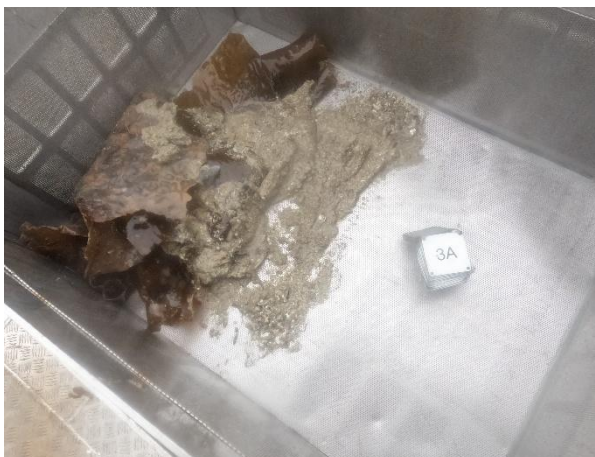
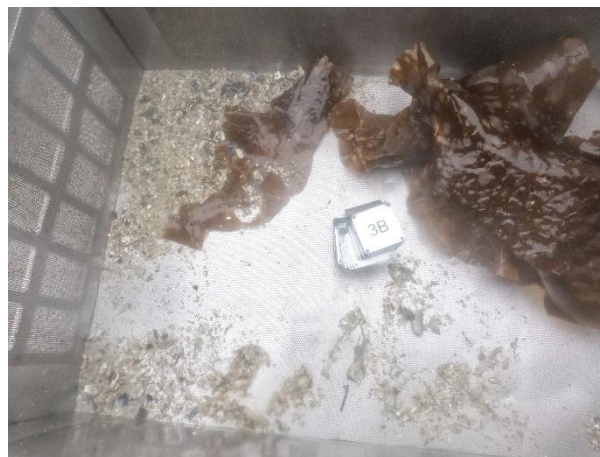
Bilder nedenfor viser sediment (A) og ferdig silt prøve (B) ved stasjonene.
