**B-undersøkelse**

**Lokalitet BRATTAVIKA (11488)**

**Lokalitetstilstand 1**

Rapport ID 22838

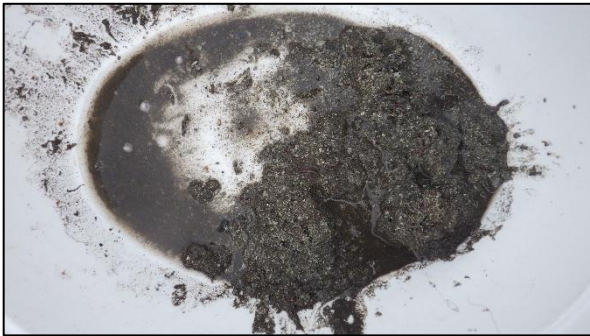
St. 1:

Bilda viser om mogleg prøvene *før* og *etter* siling.
