**B-undersøkelse**

**Lokalitet TRÆLVIKA (30517)**

**Lokalitetstilstand 1**

Rapport ID 22839

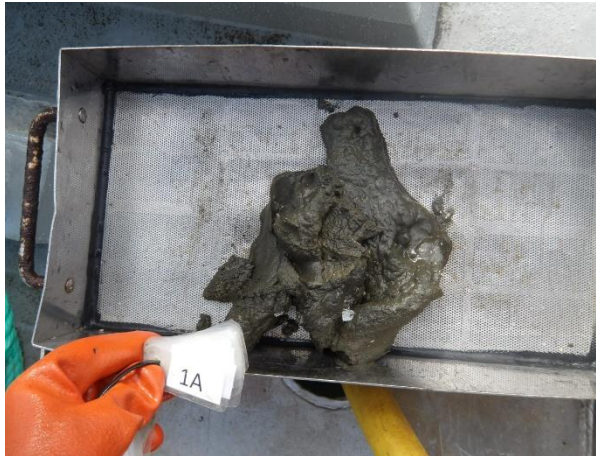
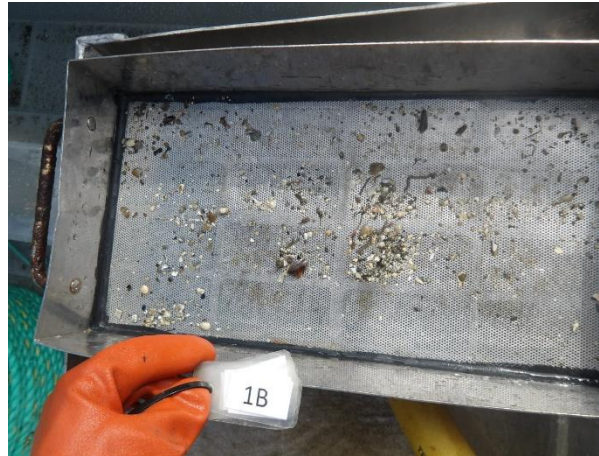
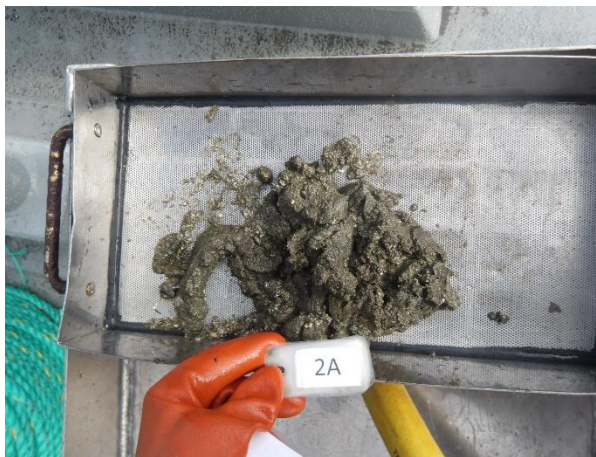
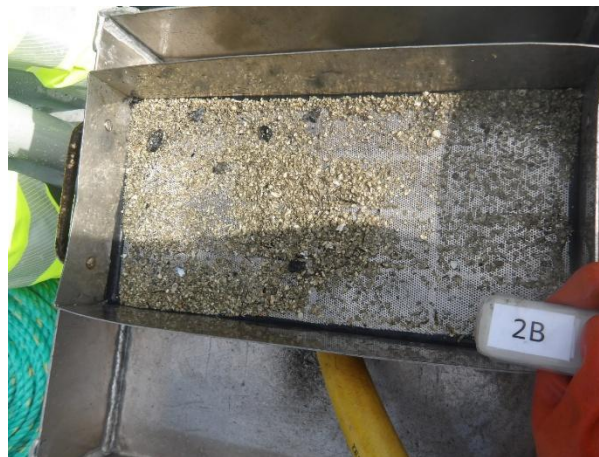
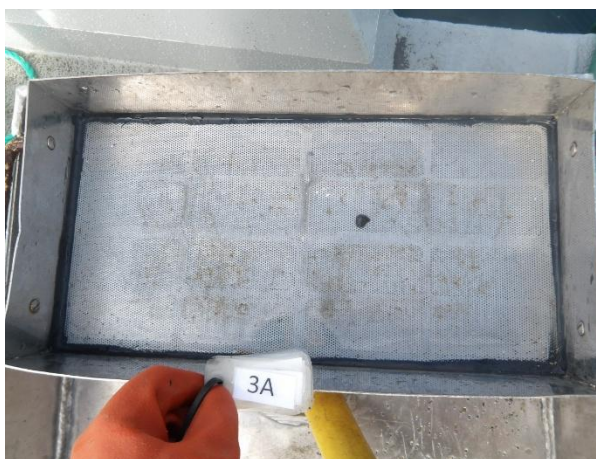
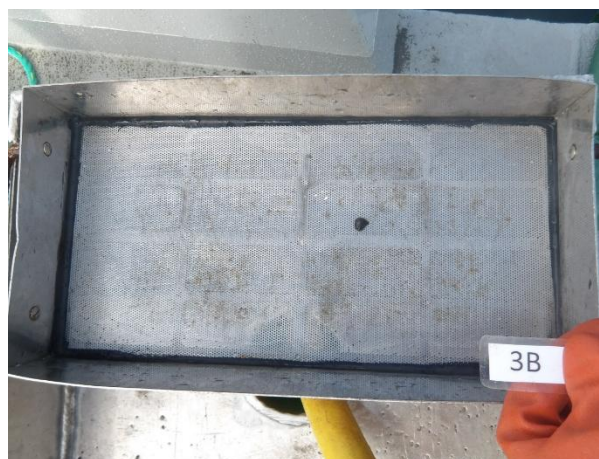
Bilder nedenfor viser sediment (A) og ferdig silt prøve (B) ved stasjonene.
