# **B-undersøkelse**

## **Lokalitet MÅØYDRAGA (12370)**

### **Lokalitetstilstand 1**

Rapport ID 22842

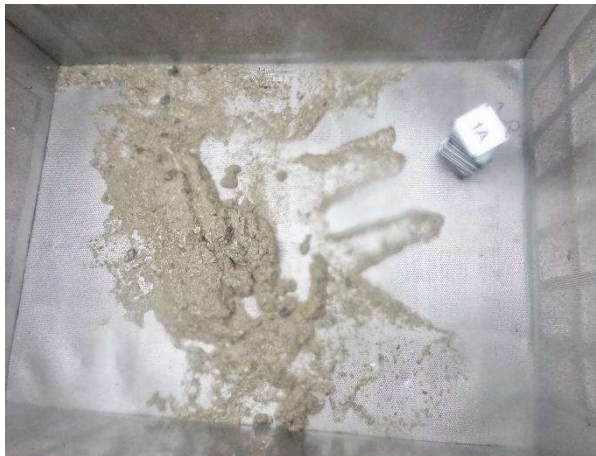
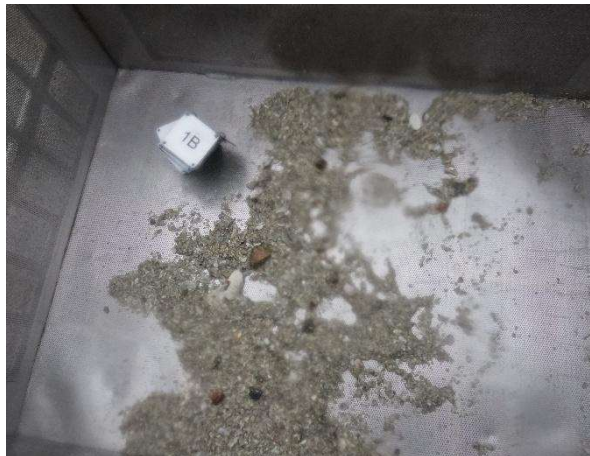
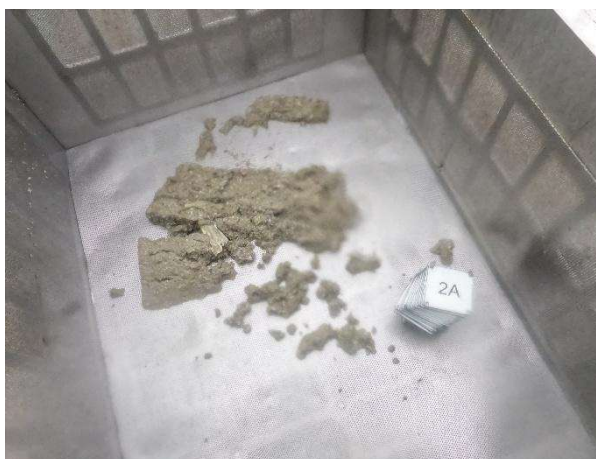
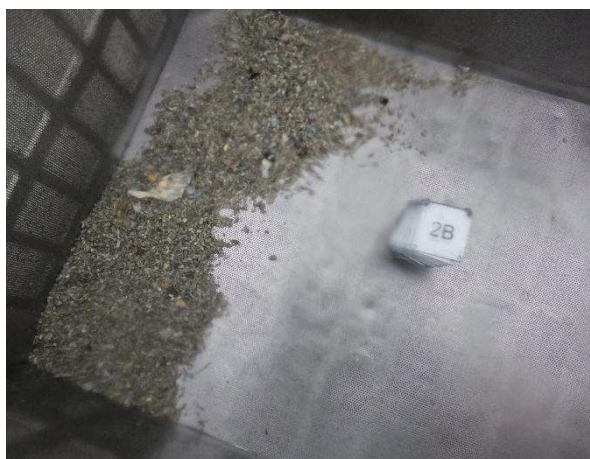
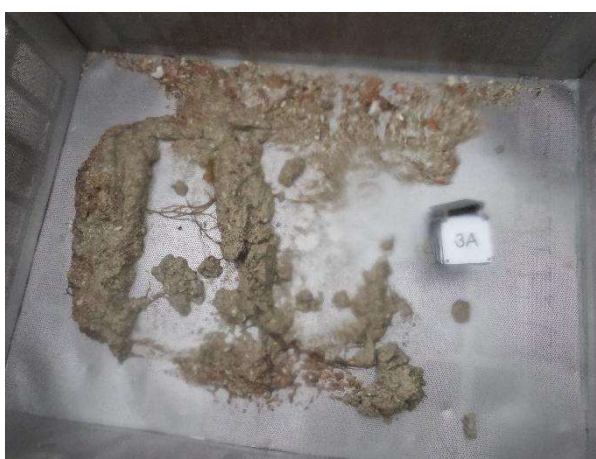
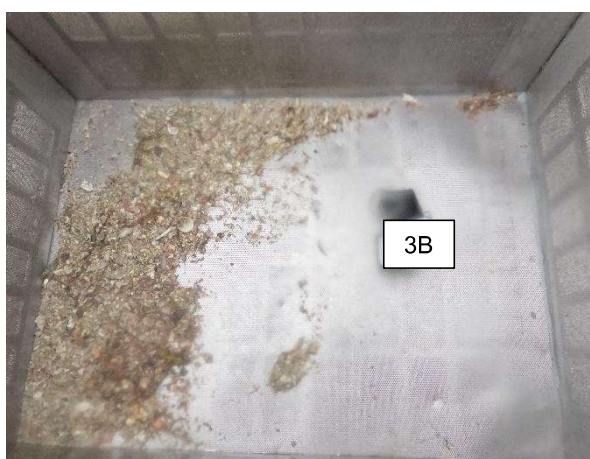
## Vedlegg 1 – Bilder fra prøvestasjoner

Bilder nedenfor viser sediment (A) og ferdig silt prøve (B) ved stasjonene.
