**B-undersøkelse**

**Lokalitet HJARTHOLM (13643)**

**Lokalitetstilstand 1**

Rapport ID 22849

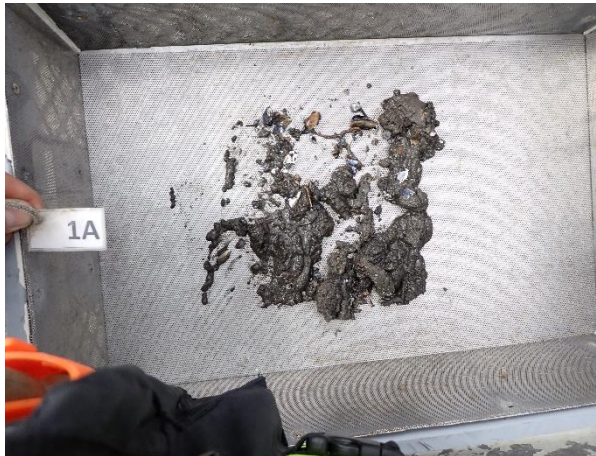
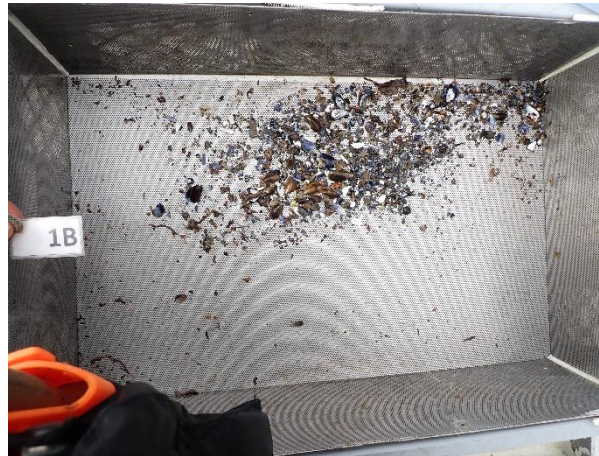
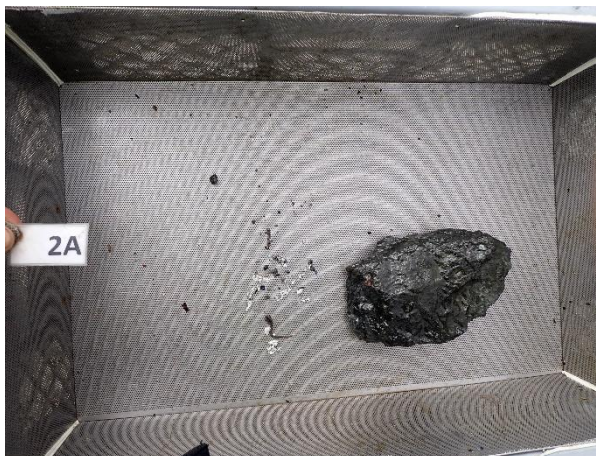
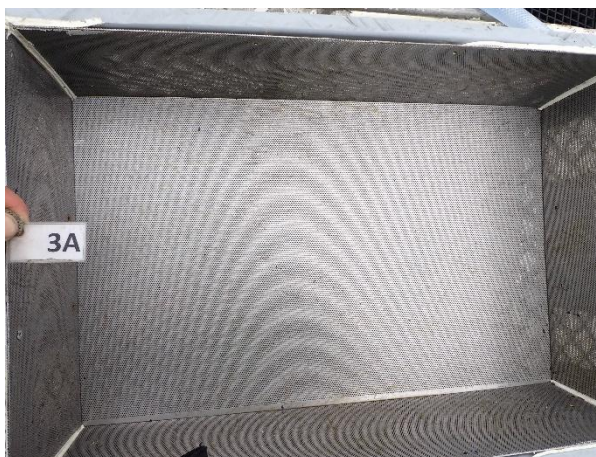
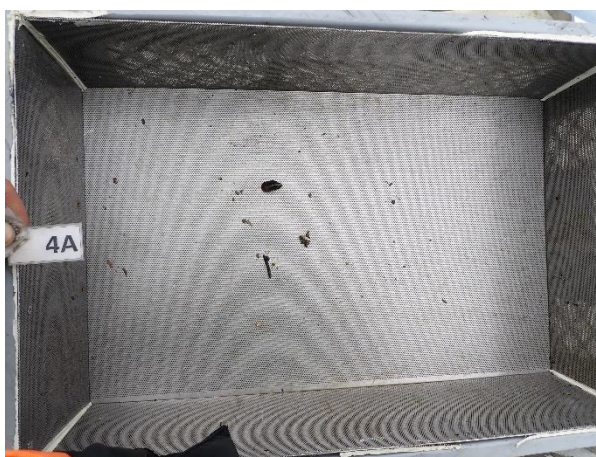
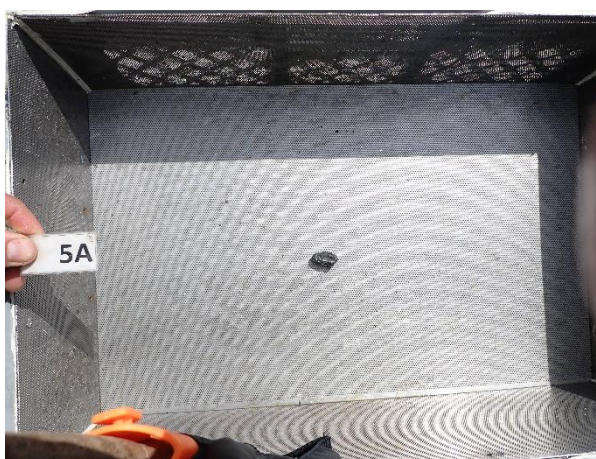
## Vedlegg 1 – Bilder fra prøvestasjoner

Bilder nedenfor viser sediment (A) og ferdig silt prøve (B) ved stasjonene.
