**B-undersøkelse**

**Lokalitet ALSÅKERVIK (12086)**

**Lokalitetstilstand 2**

Rapport ID 22862

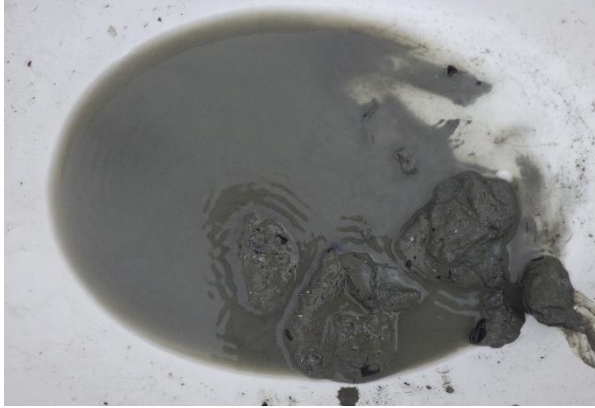
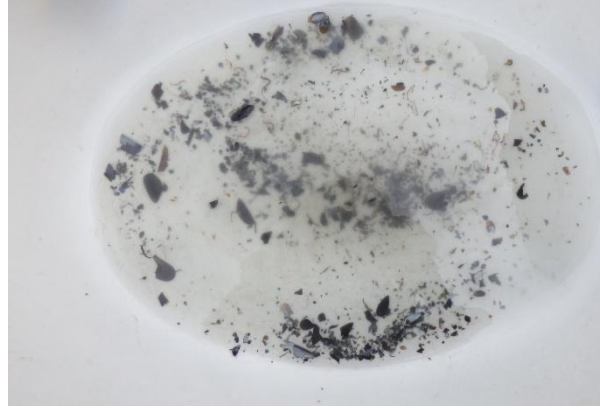
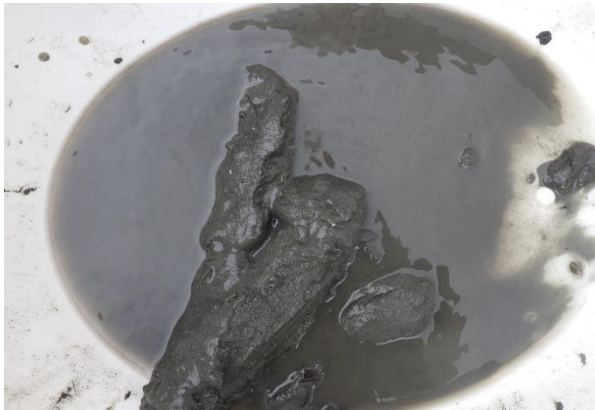
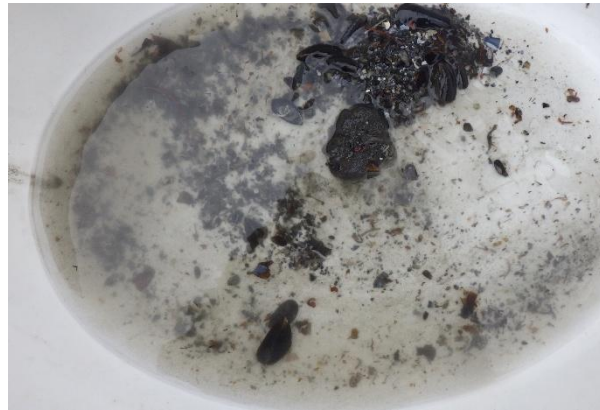
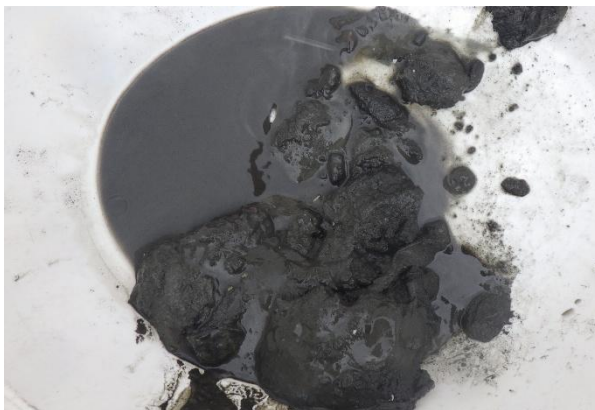
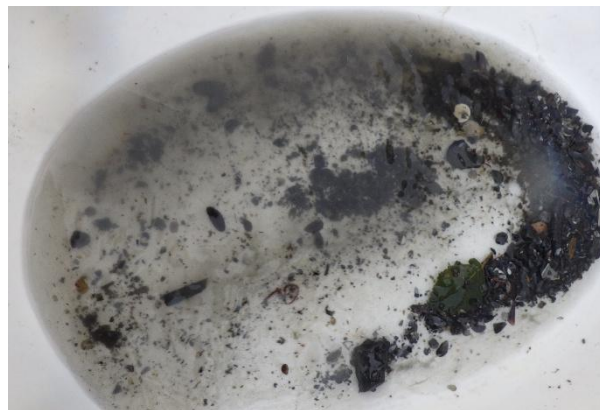
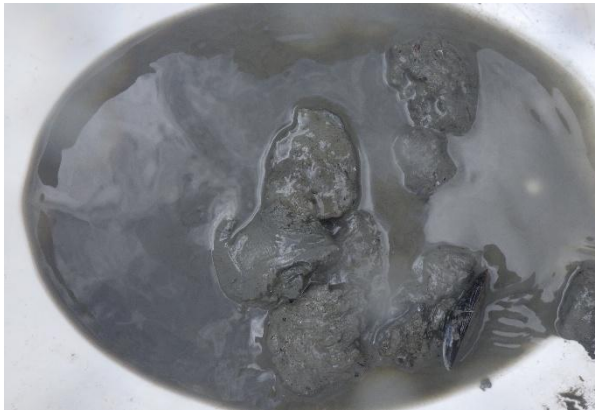
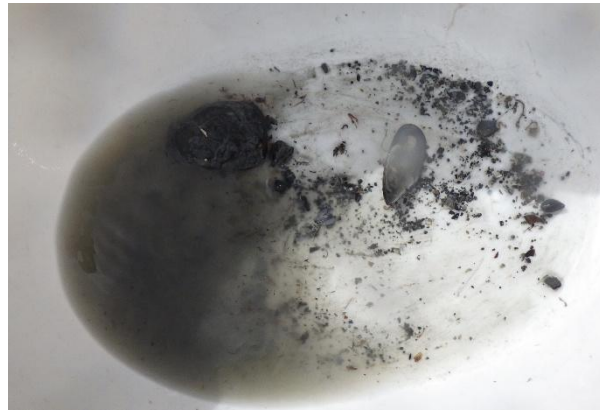
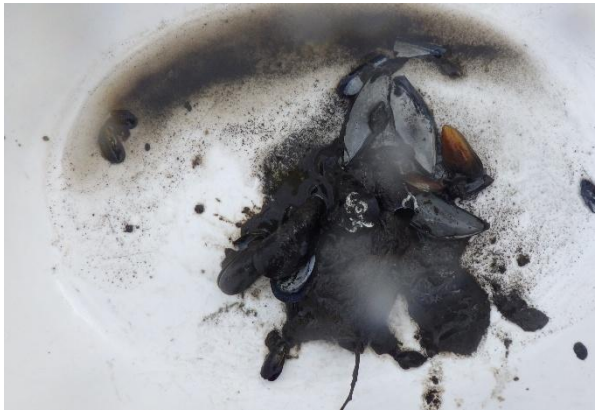
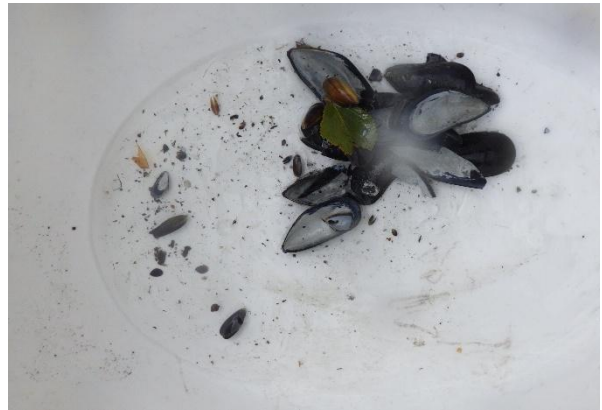
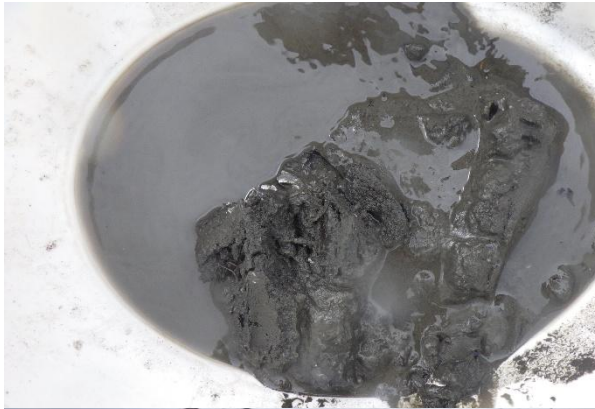
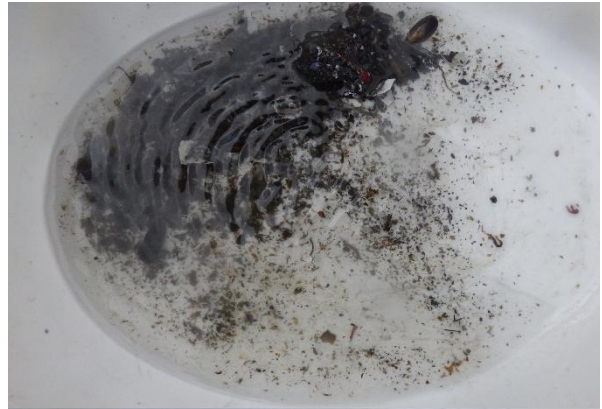
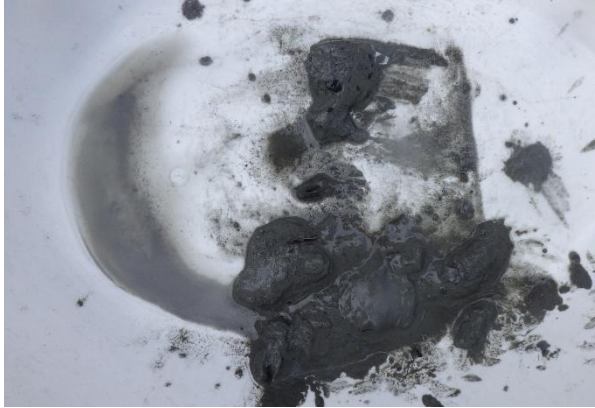
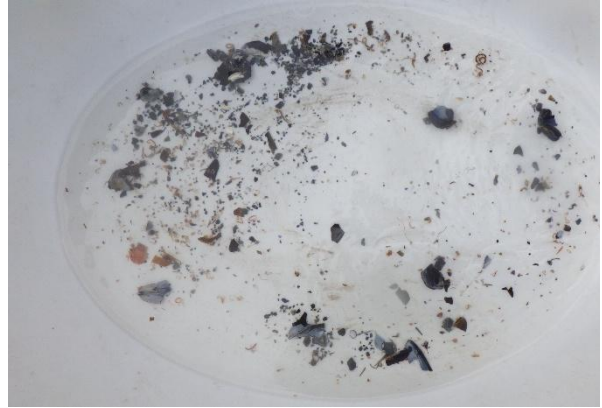
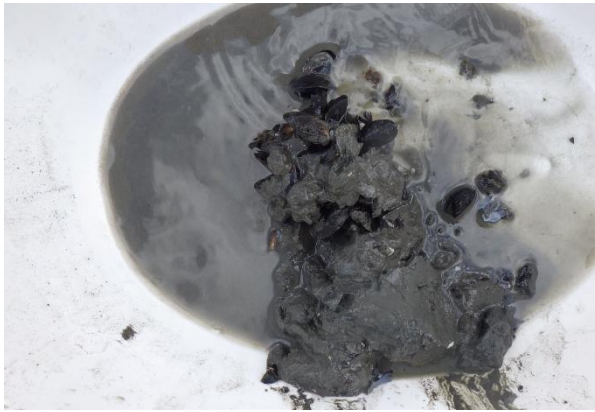
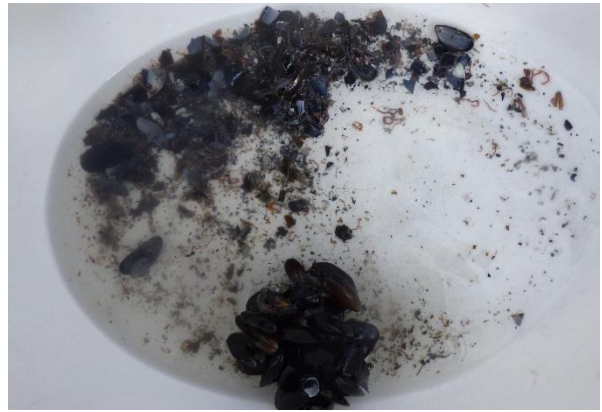
## Vedlegg 1 – Bilder fra prøvestasjoner

Bilder nedenfor viser sediment (A) og ferdig silt prøve (B) ved stasjonene.

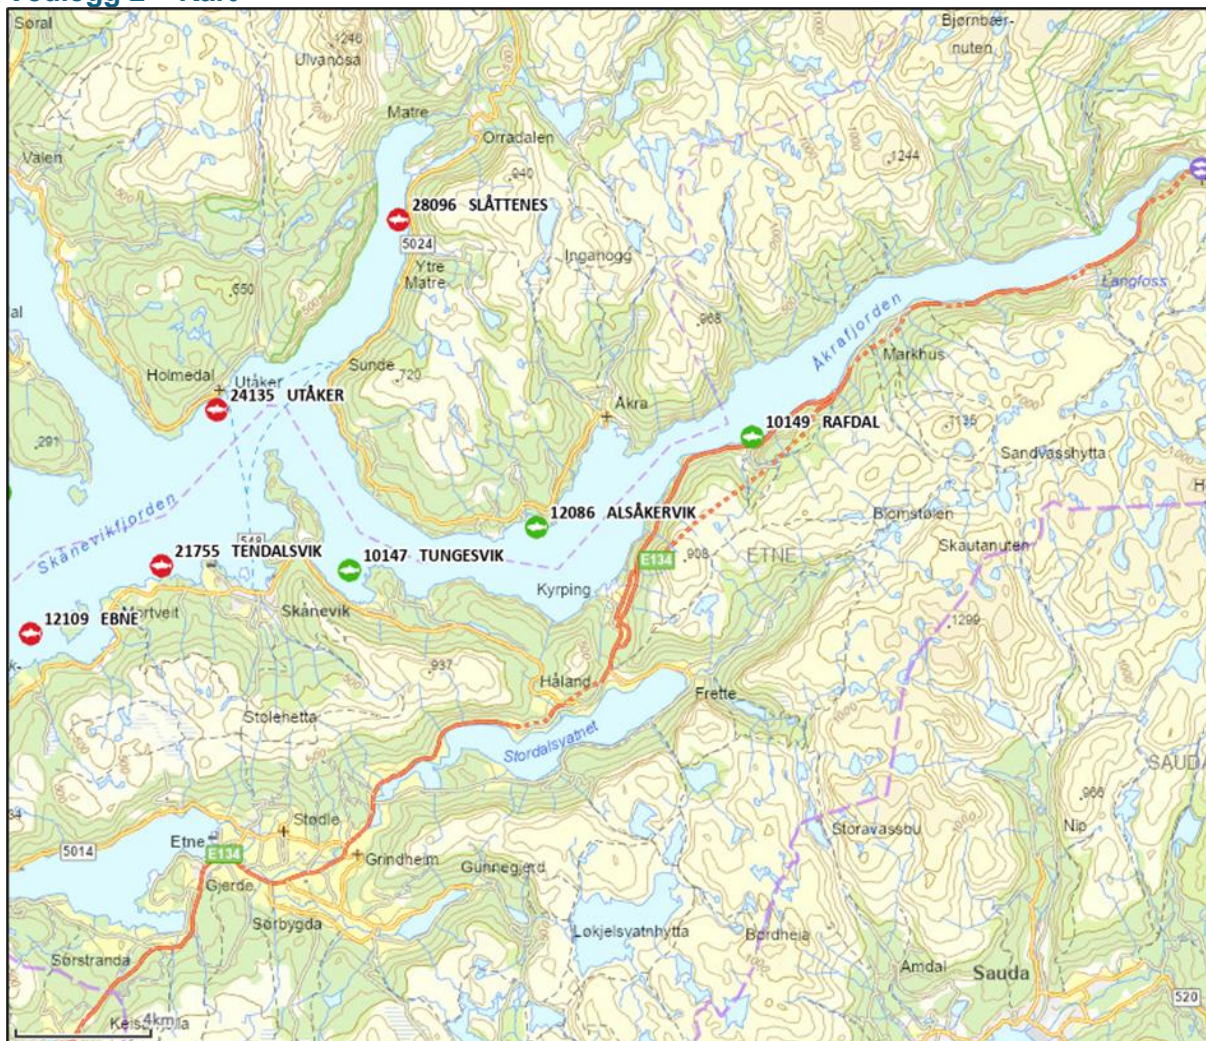
Figur 1. Oversiktskart over fjordsystemet rundt lokaliteten. Omkringliggende anlegg er markert. Kartdatum WGS84.

| Områdebeskrivelse | <p>Lokaliteten Alsåkvik ligger i Åkrafjorden i Kvinnherad kommune, Vestland fylke og har en MTB på 780 tonn. Lokaliteten ligger ca. 8 km inne i Åkrafjorden, som er en ca. 30 km lang og ca. 12,5 km bred fjord med utløp til Matersfjorden og Skåneviksfjorden (fig 1). Ved lokaliteten er fjorden ca. 2,2 km bred. Omtrent 1,5 km sør for lokaliteten er det ca. 635 meter dypt ved det dypeste punktet i Åkrafjorden. Anlegget ligger omtrent 160 meter vest-sørvest for Alsåkerneset og bunnen under anlegget skråner nedover mot sørøst fra ca. 100 til 150 meters dyp.</p> <p>Lokaliteten består av et stålanlegg med en ramme med 10 bur, og 8 bur var i bruk under forrige produksjonssyklus. Lokaliteten var brakklagt ved undersøkelsen.</p> |
