# **B-undersøkelse**

## **Lokalitet ESPNESTAREN (32677)**

### **Lokalitetstilstand 1**

Rapport ID 22864

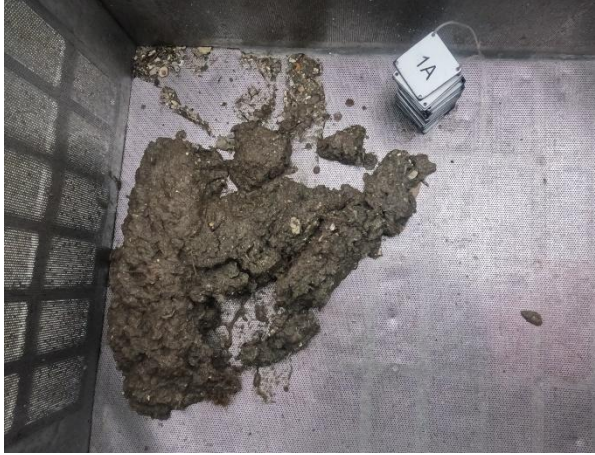
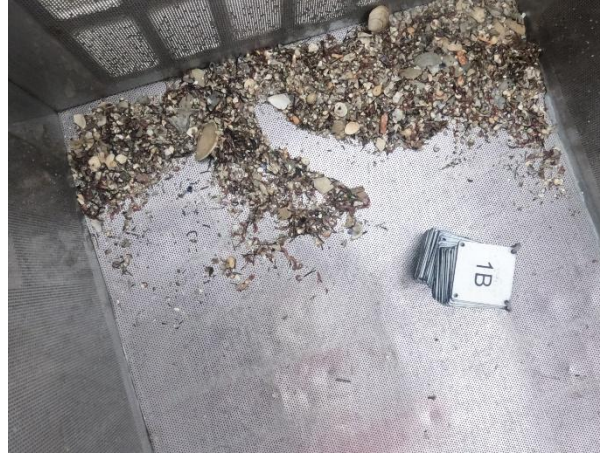
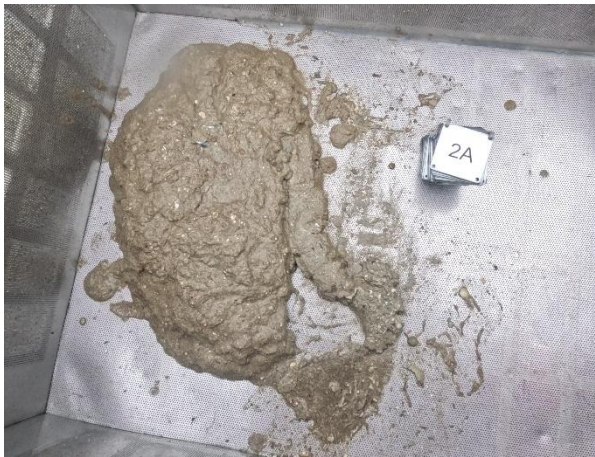
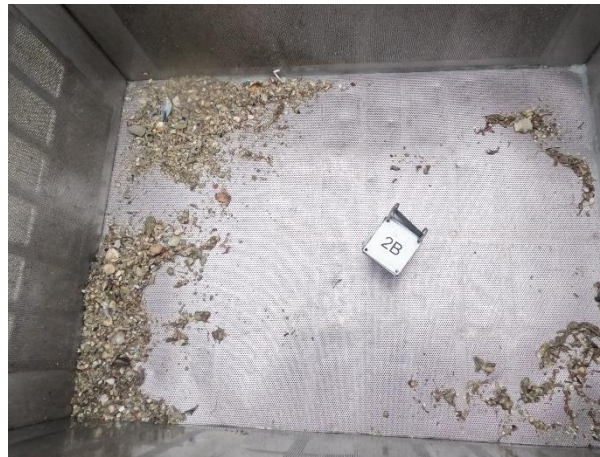
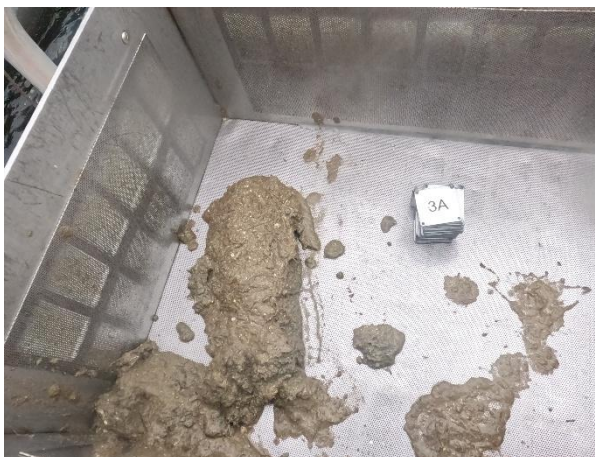
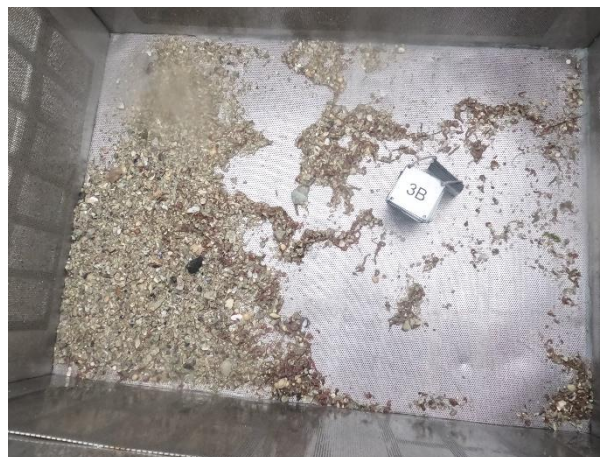
## Vedlegg 1 – Bilder fra prøvestasjoner

Bilder nedenfor viser sediment (A) og ferdig silt prøve (B) ved stasjonene.
