**B-undersøkelse**

**Lokalitet KRÅKÅSEN (34037)**

**Lokalitetstilstand 1**

Rapport ID 22896

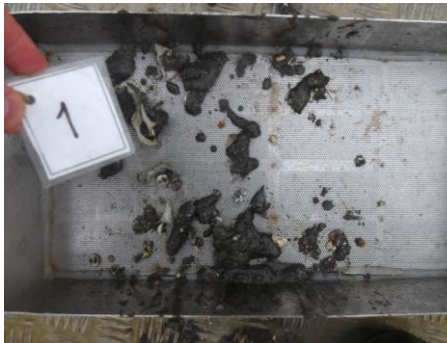
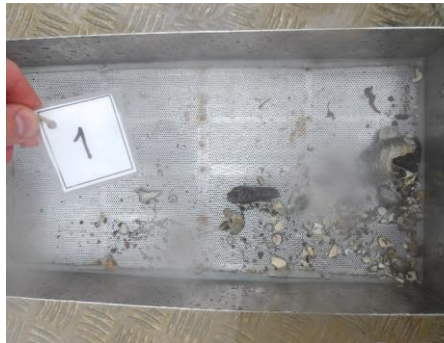
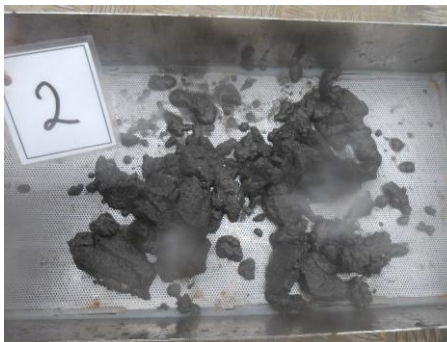
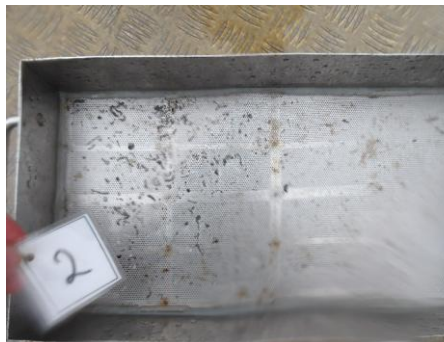
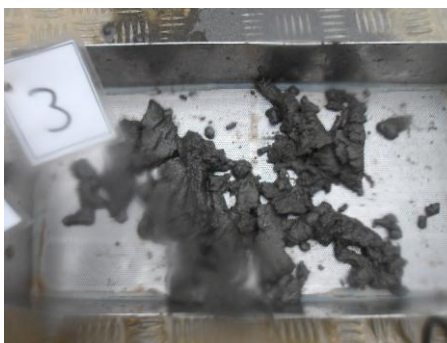
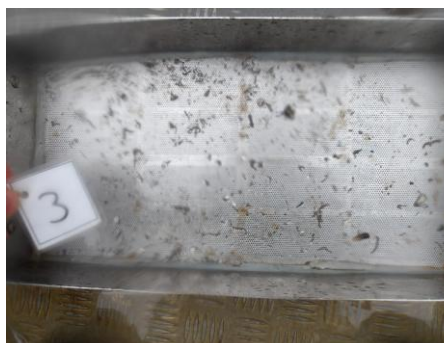
## Vedlegg 1 – Bilder fra prøvestasjoner

Bilder nedenfor viser sediment (A) og ferdig silt prøve (B) ved stasjonene.
