**B-undersøkelse**

**Lokalitet LØNSKOG (16216)**

**Lokalitetstilstand 2**

## Kart til B-undersøkelse ved Lønskog (16216), 2026

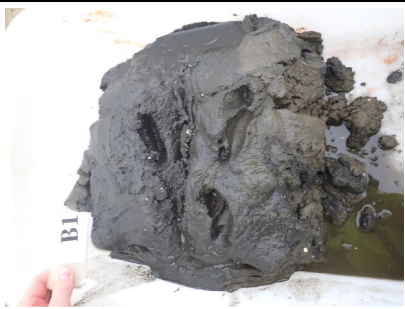
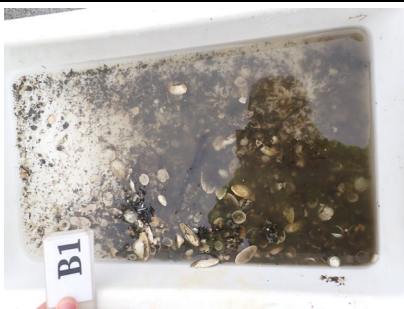
| St | Bilde før sikting | Bilde etter sikting |
|---|---|---|
| St 1 | | |

| Prøvepunkt | Kommentar |
|---|---|
| 1 | |

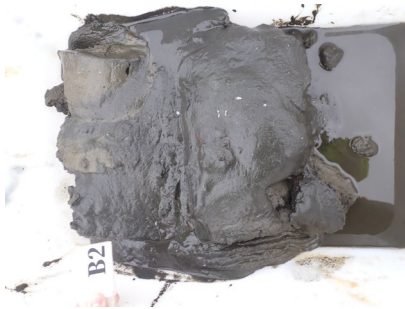
| St | Bilde før sikting | Bilde etter sikting |
|---|---|---|
| St 2 | | |

| Prøvepunkt | Kommentar |
|---|---|
| 2 | |

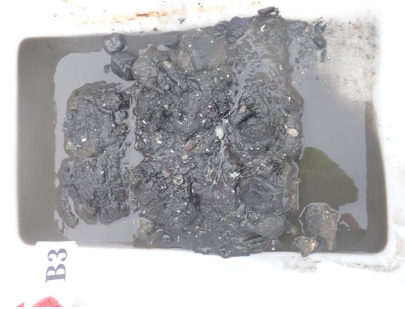
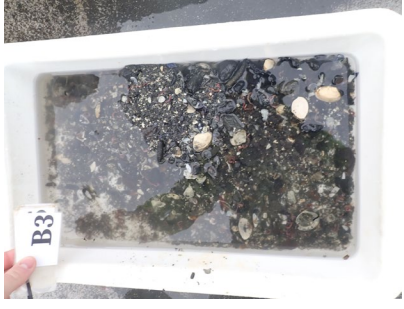
| St | Bilde før sikting | Bilde etter sikting |
|---|---|---|
| St 3 | | |

| Prøvepunkt | Kommentar |
|---|---|
| 3 | Forsøk 1: Håv i grabbkjeft. Forsøk 2: stein i grabbkjeft og mye avrenning, men nok sediment til vurdering. |

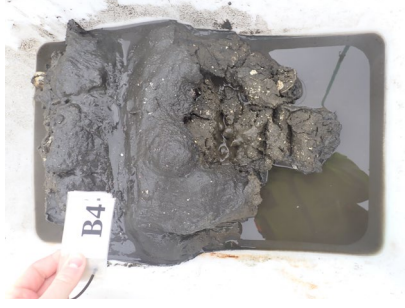
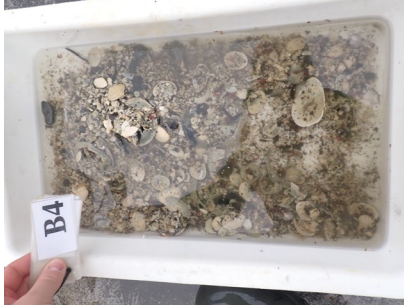
| St | Bilde før sikting | Bilde etter sikting |
|---|---|---|
| St 4 | | |

| Prøvepunkt | Kommentar |
|---|---|
| 4 | Noe åpen grabbkjeft. |

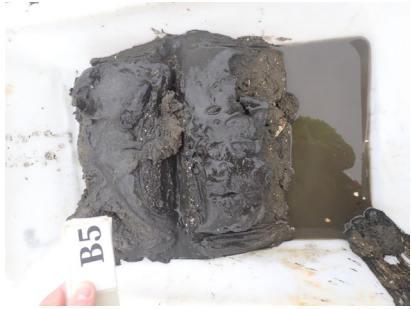
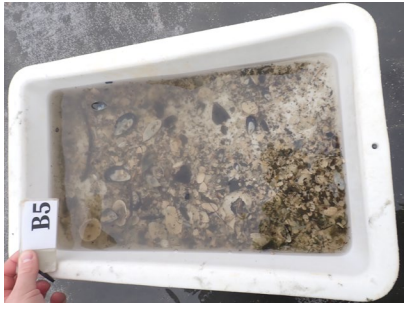
| St 5 | | |

| Prøvepunkt | Kommentar |
|---|---|
| 5 | |

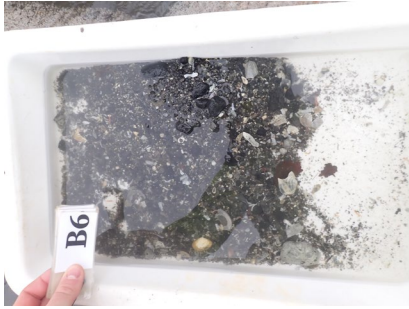
| St 6 | | |

| Prøvepunkt | Kommentar |
|---|---|
| 6 | Forsøk 1: stein i kjeft og lite sediment. Forsøk 2: som forsøk 1, men nok sediment til vurdering. |

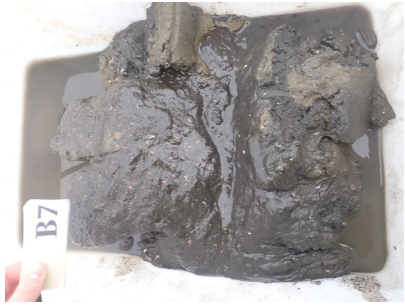
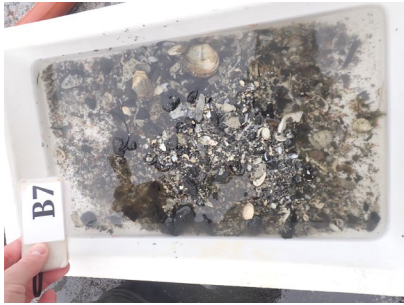
| St 7 | | |

| Prøvepunkt | Kommentar |
|---|---|
| 7 | |

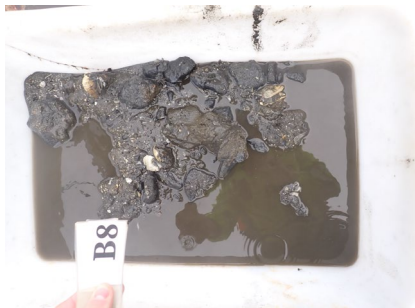
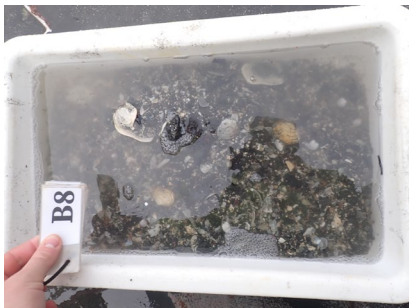
| St 8 | | |

| Prøvepunkt | Kommentar |
|---|---|
| 8 | Forsøk 1: stein i kjeft og lite sediment. |
