# **B-undersøkelse**

## **Lokalitet STORVIKBUKTA (10421)**

### **Lokalitetstilstand 1**

Rapport ID 22928

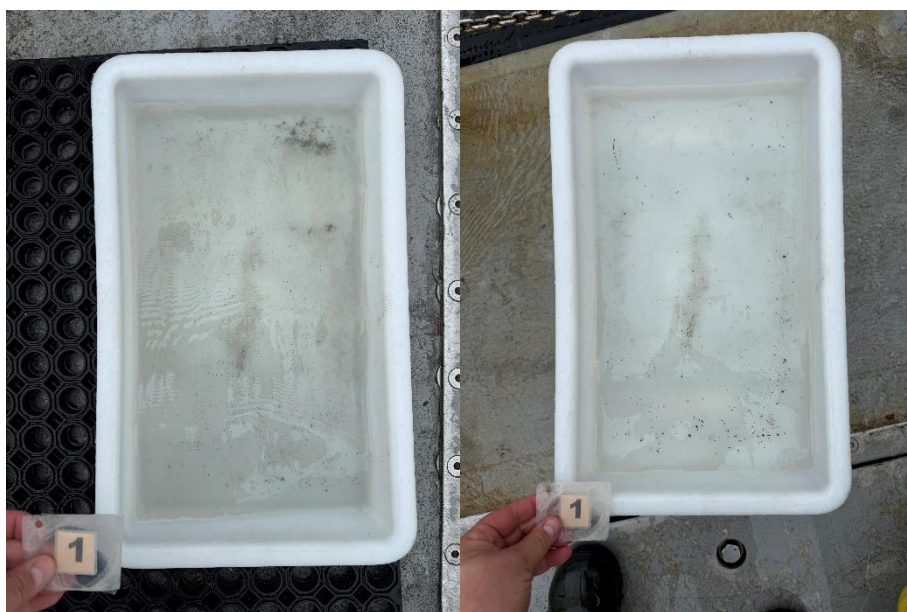
| Prøvepunkt | Kommentar |
|---|---|
| 1 | Strøsand |

**Figur 1:** Bilder som viser substratet fra stasjon 1 før og etter siling. Foto: Aqua Kompetanse AS.

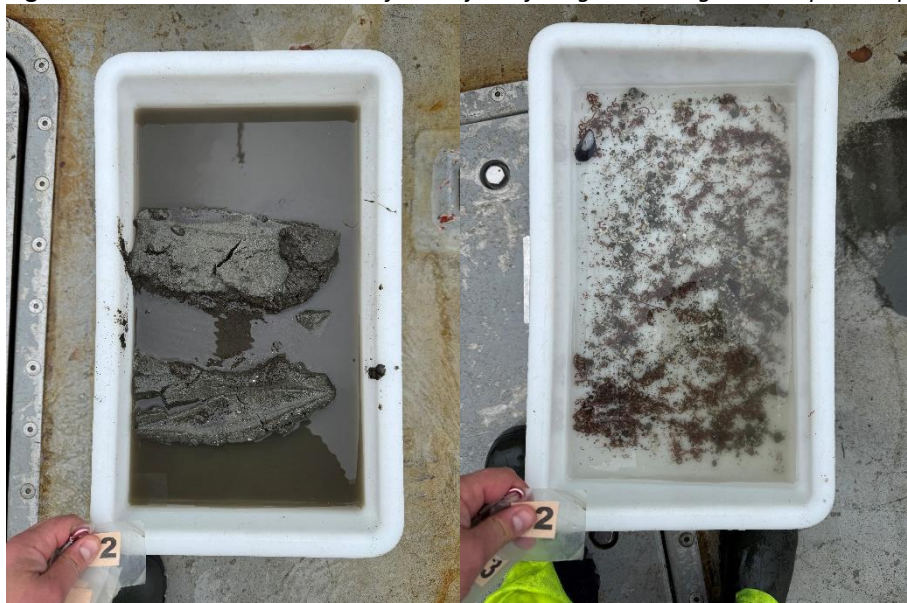
| Prøvepunkt | Kommentar |
|---|---|
| 2 | Flere arter børstemark, Capitella |

**Figur 2:** Bilder som viser substratet fra stasjon 2 før og etter siling. Foto: Aqua Kompetanse AS.

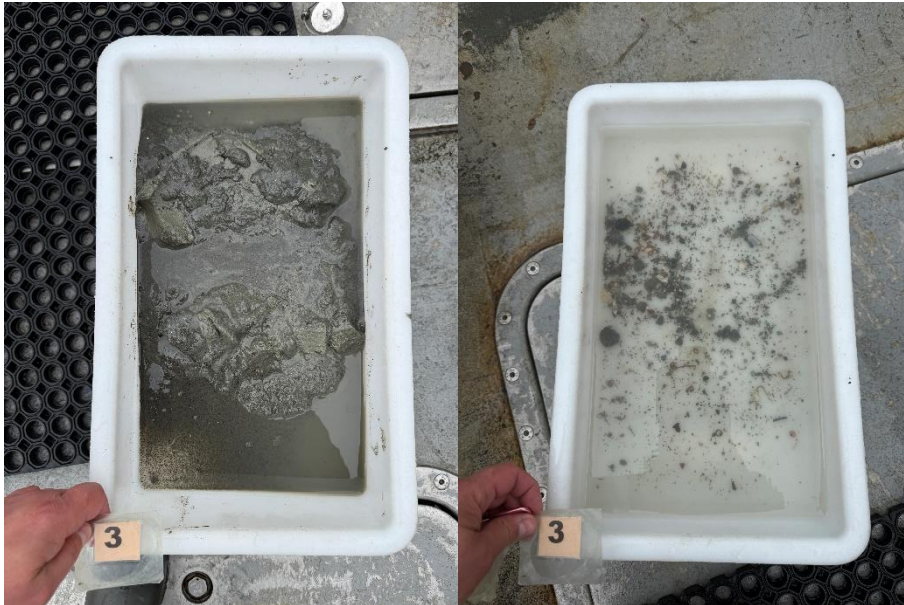
| Prøvepunkt | Kommentar |
|---|---|
| 3 | Flere arter børstemark. |

**Figur 3:** Bilder som viser substratet fra stasjon 3 før og etter siling. Foto: Aqua Kompetanse AS.

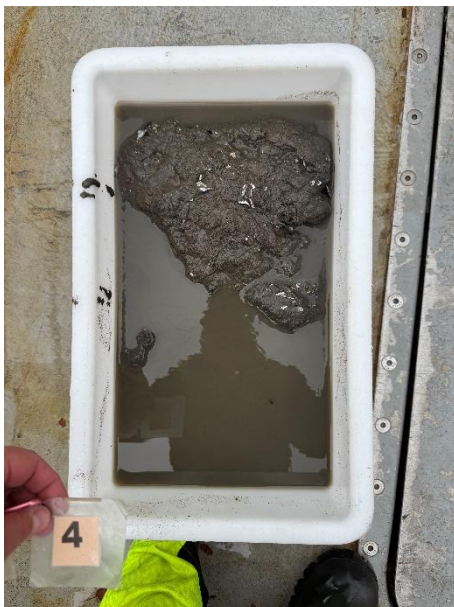
| Prøvepunkt | Kommentar |
|---|---|
| 4 | Flere arter børstemark, Capitella. Thyasira sp. |

**Figur 4:** Bilde som viser substratet fra stasjon 4. Foto: Aqua Kompetanse AS.

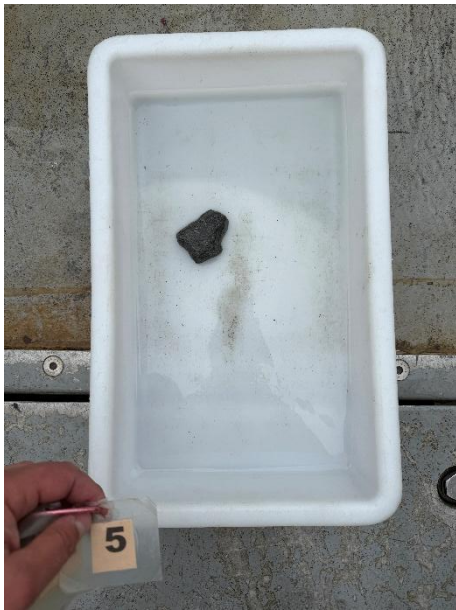
**Figur 5:** Bilde som viser substratet fra stasjon 5. Foto: Aqua Kompetanse AS.

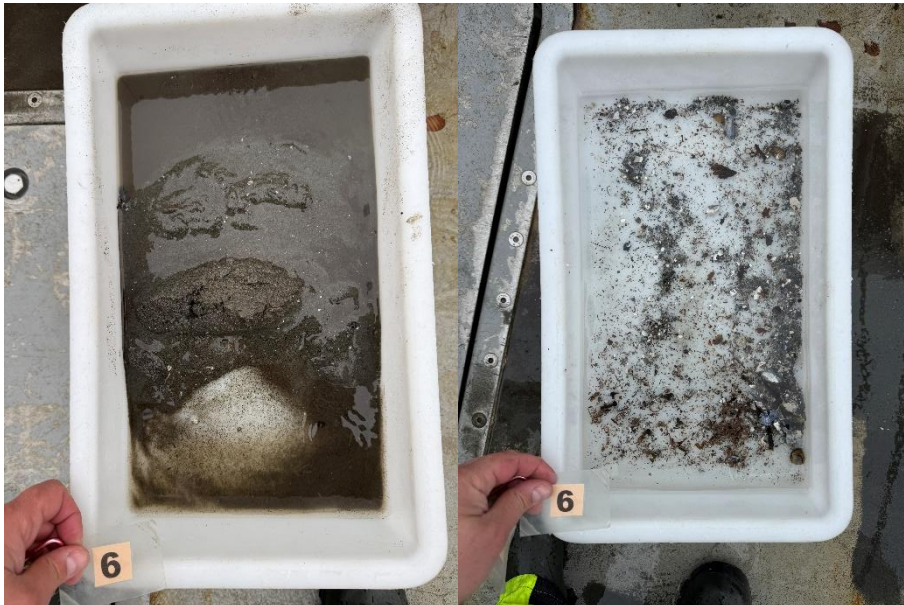
| Prøvepunkt | Kommentar |
|---|---|
| 6 | Flere arter børstemark, Malacoceros. |

**Figur 6:** Bilder som viser substratet fra stasjon 6 før og etter siling. Foto: Aqua Kompetanse AS.

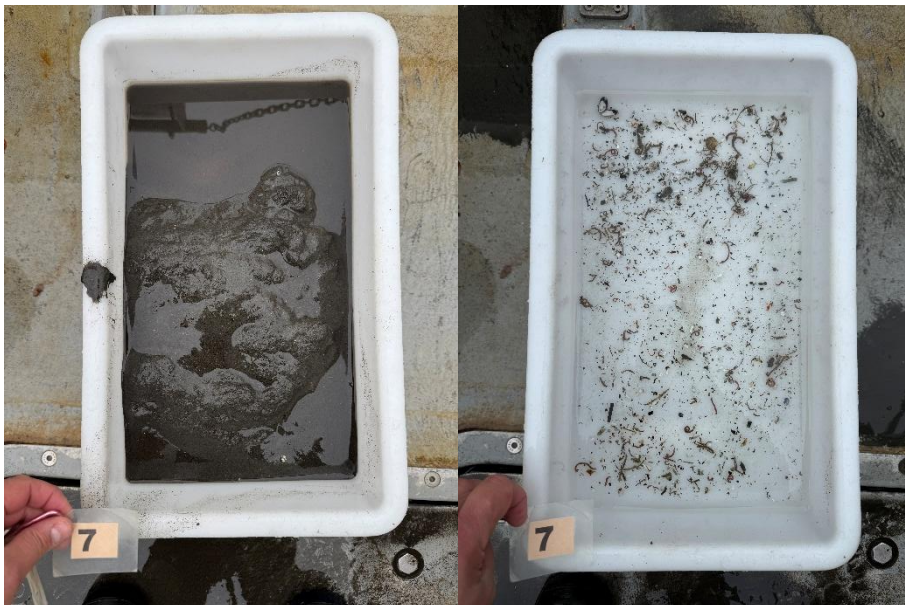
| Prøvepunkt | Kommentar |
|---|---|
| 7 | Flere arter børstemark. |

**Figur 7:** Bilder som viser substratet fra stasjon 7 før og etter siling. Foto: Aqua Kompetanse AS.

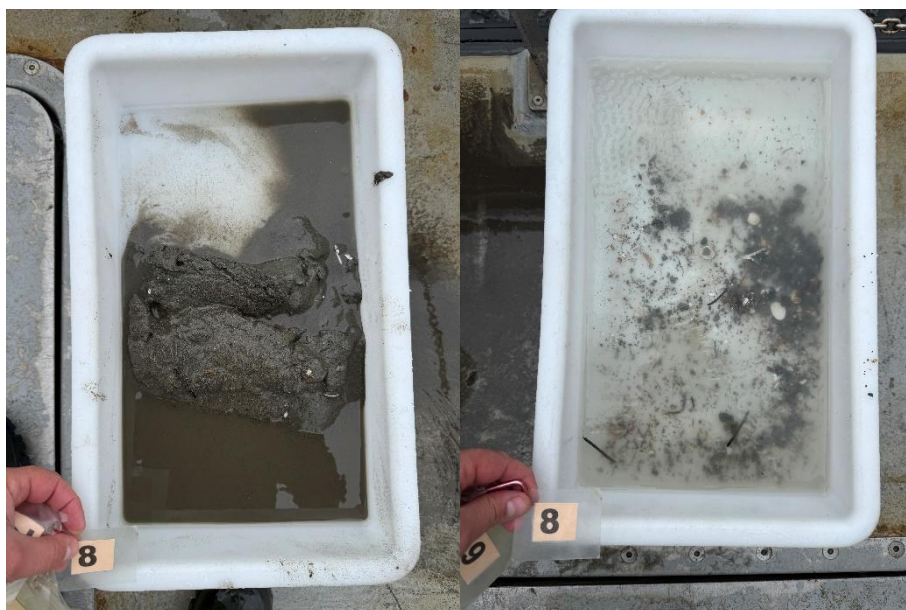
| Prøvepunkt | Kommentar |
|---|---|
| 8 | Flere arter børstemark. |

**Figur 8:** Bilder som viser substratet fra stasjon 8 før og etter siling. Foto: Aqua Kompetanse AS.

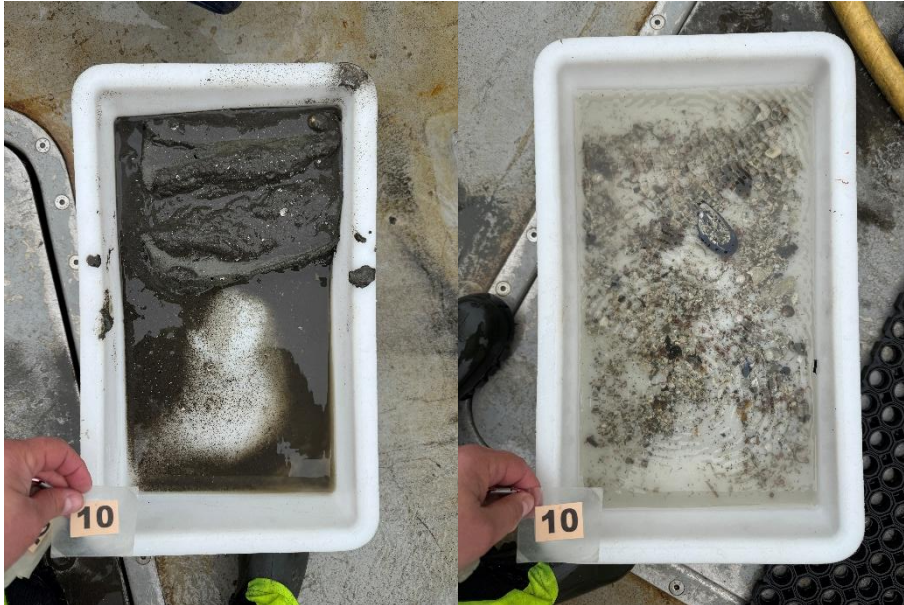
| Prøvepunkt | Kommentar |
|---|---|
| 10 | Flere arter børstemark. Thyasira sp. |

**Figur 9:** Bilder som viser substratet fra stasjon 10 før og etter siling. Foto: Aqua Kompetanse AS.

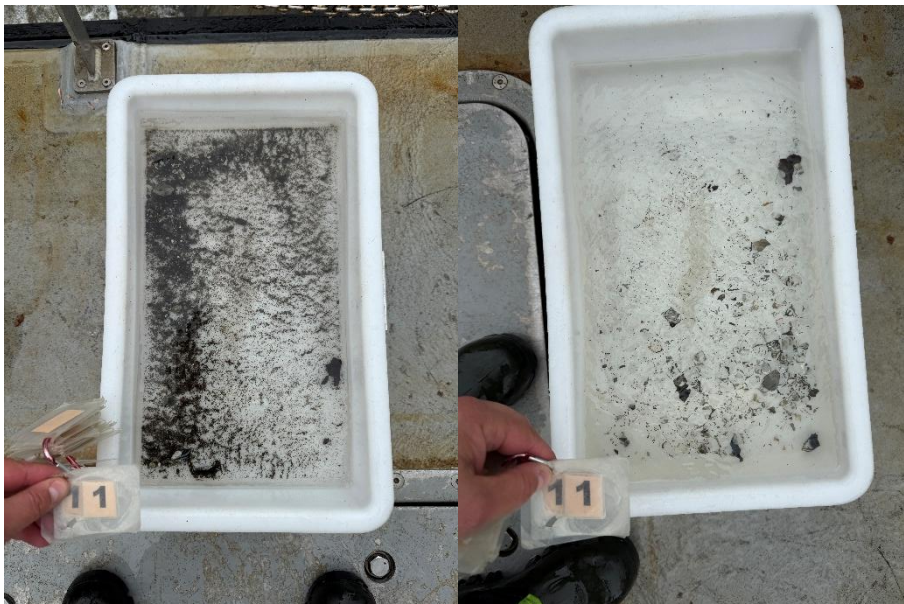
| Prøvepunkt | Kommentar |
|---|---|
| 11 | Malacoceros. |

**Figur 10:** Bilder som viser substratet fra stasjon 11 før og etter siling. Foto: Aqua Kompetanse AS.

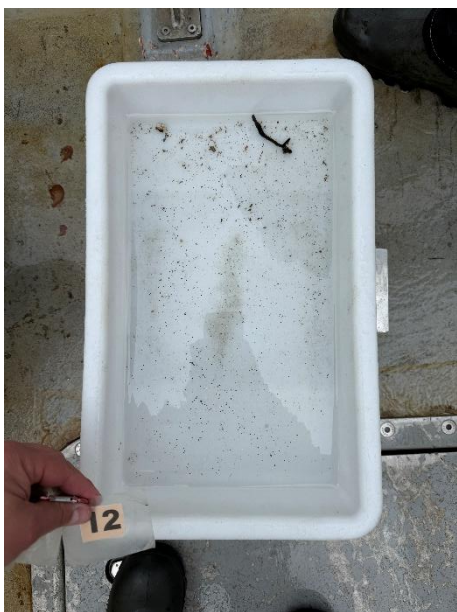
**Figur 11:** Bilde som viser substratet fra stasjon 12. Foto: Aqua Kompetanse AS.

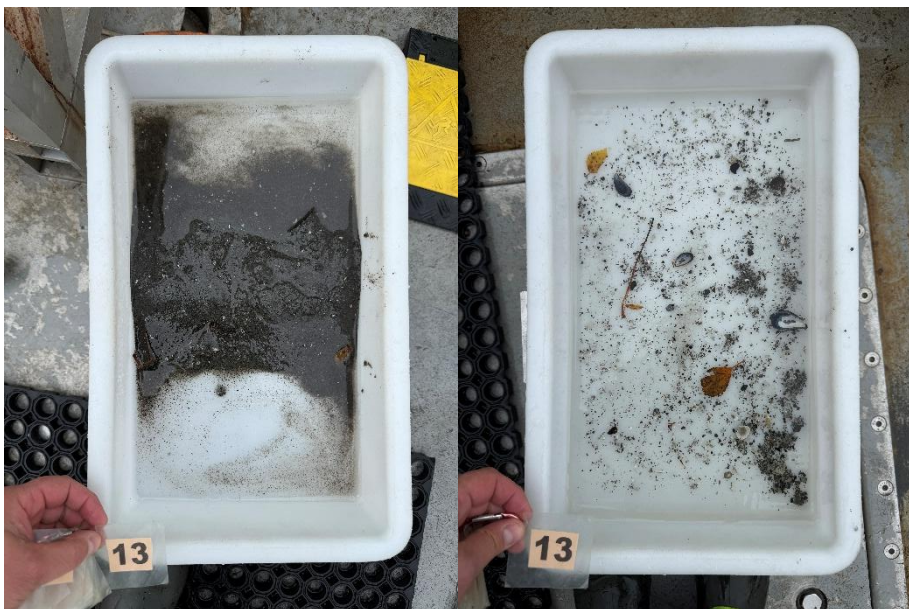
**Figur 12:** Bilder som viser substratet fra stasjon 13 før og etter siling. Foto: Aqua Kompetanse AS.
