# **B-undersøkelse**

## **Lokalitet KVENBUKTA V (15860)**

**Lokalitetstilstand 2**

Rapport ID 22931

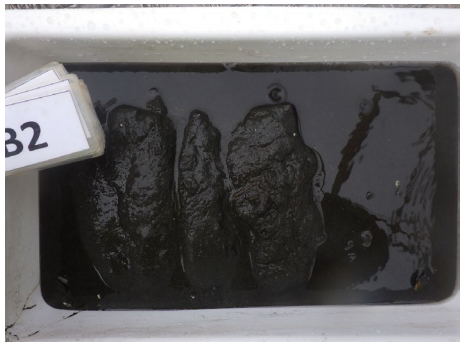
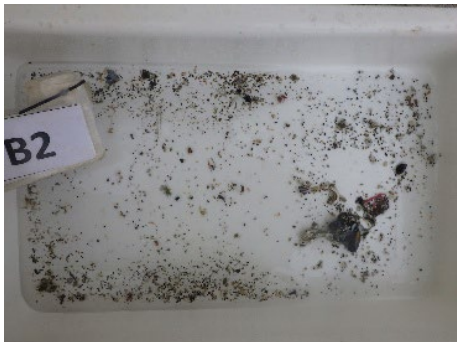
| St | Bilde før sikting | Bilde etter sikting |
|---|---|---|
| St 2 | | |

| Prøvepunkt | Kommentar |
|---|---|
| 2 | Noe fôrrester. En større børstemark. |

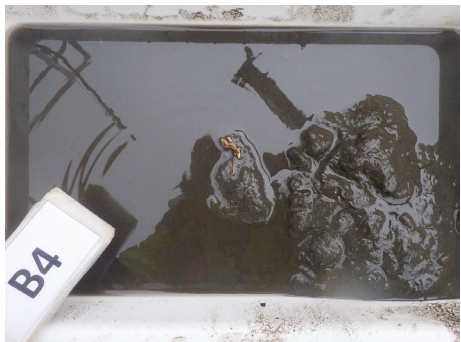
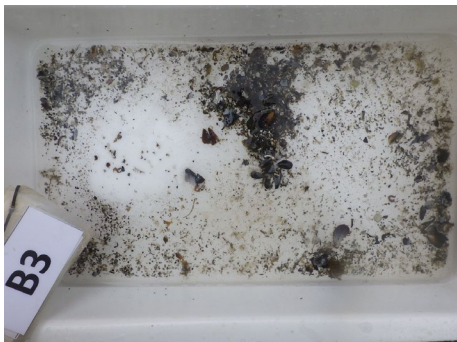
| St | Bilde før sikting | Bilde etter sikting |
|---|---|---|
| St 3 | | |

| Prøvepunkt | Kommentar |
|---|---|
| 3 | OBS bilde før sikting har feil stasjonslapp, hvor det står B4 og ikke B3. |

Akvaplan-niva AS har gjennomført en B-undersøkelse ved oppdrettslokalitet Kvenbukta V (15860) den 14.08.2026. Undersøkelsen er gjennomført før nytt utsett. Bildet før sikting ved stasjon 3 har feil stasjonslapp ("B4" istedenfor korrekt "B3").

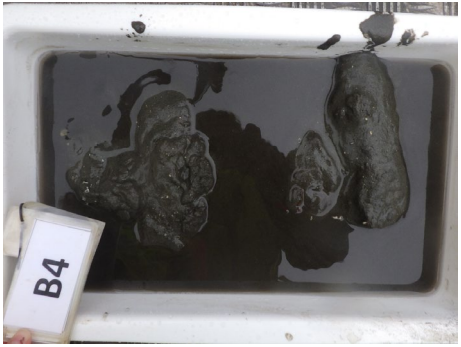
| St 4 | | |

| Prøvepunkt | Kommentar |
|---|---|
| 4 | Flere større børstemark. |

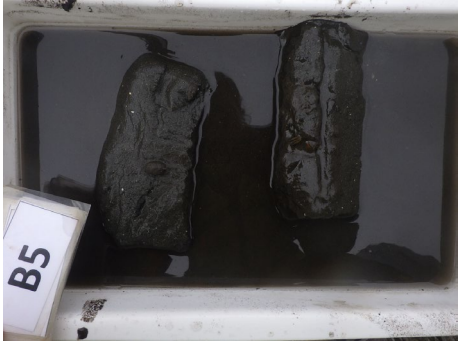
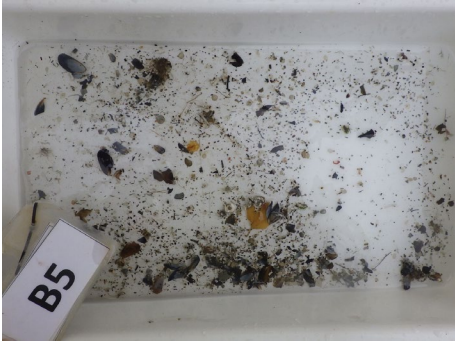
| St 5 | | |

| Prøvepunkt | Kommentar |
|---|---|
| 5 | Spøkelseskreps. Noe fôrrester. |

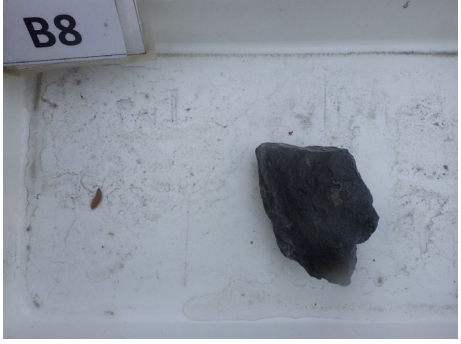
| St 8 | | For lite sediment. |

| Prøvepunkt | Kommentar |
|---|---|
| 8 | Stein i begge forsøk. En sjøstjerne. |

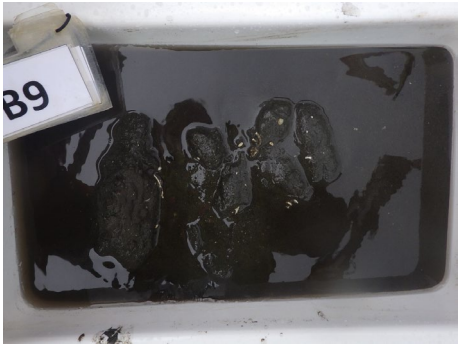
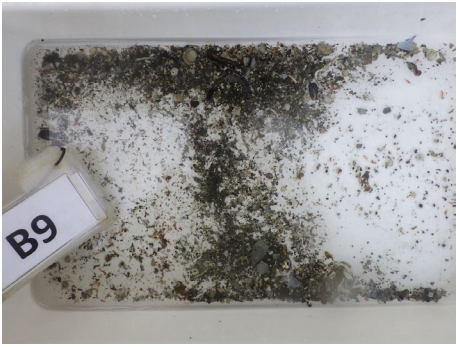
| St 9 | | |

| Prøvepunkt | Kommentar |
|---|---|
| 9 | En snegle. |
