**B-undersøkelse**

**Lokalitet LANGØY (26295)**

**Lokalitetstilstand 1**

Rapport ID 22932

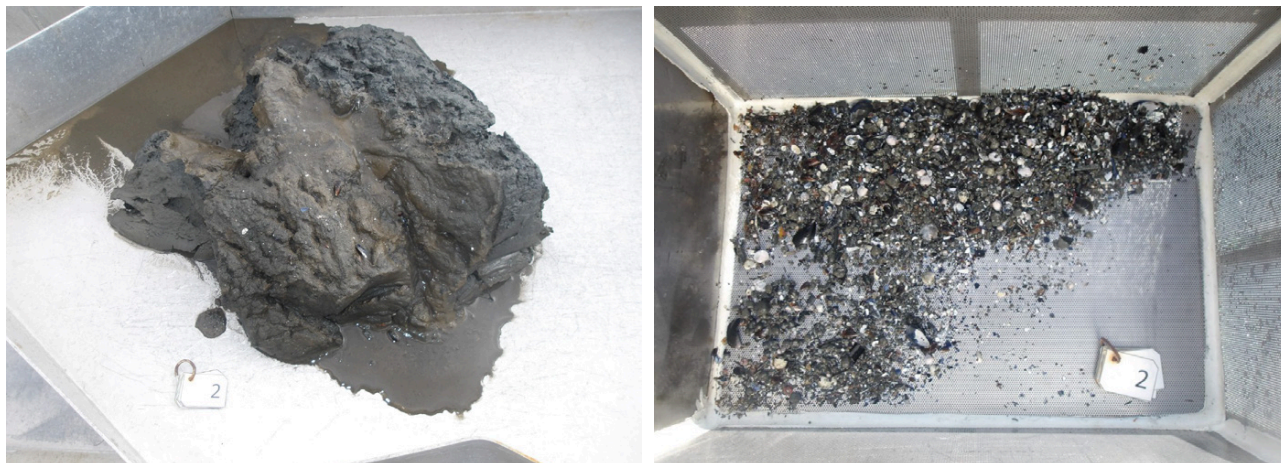
### Prøvepunkt 2

| Prøvepunkt | Kommentar |
|---|---|
| 2 | Skjellrester, tare. |

Figur 7. Bilder av sedimentet hentet opp fra prøvepunkt 2. Uvasket prøve til venstre og vasket/silt prøve til høyre.

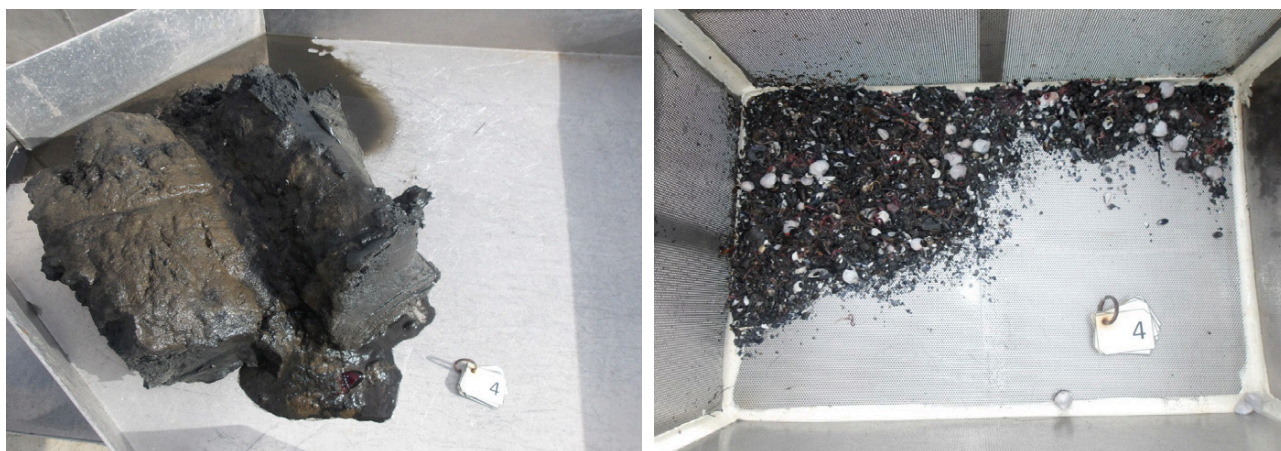
### Prøvepunkt 3

| Prøvepunkt | Kommentar |
|---|---|
| 3 | Skjellrester, terrestrisk materiale. |

Figur 8. Bilder av sedimentet hentet opp fra prøvepunkt 3. Uvasket prøve til venstre og vasket/silt prøve til høyre.

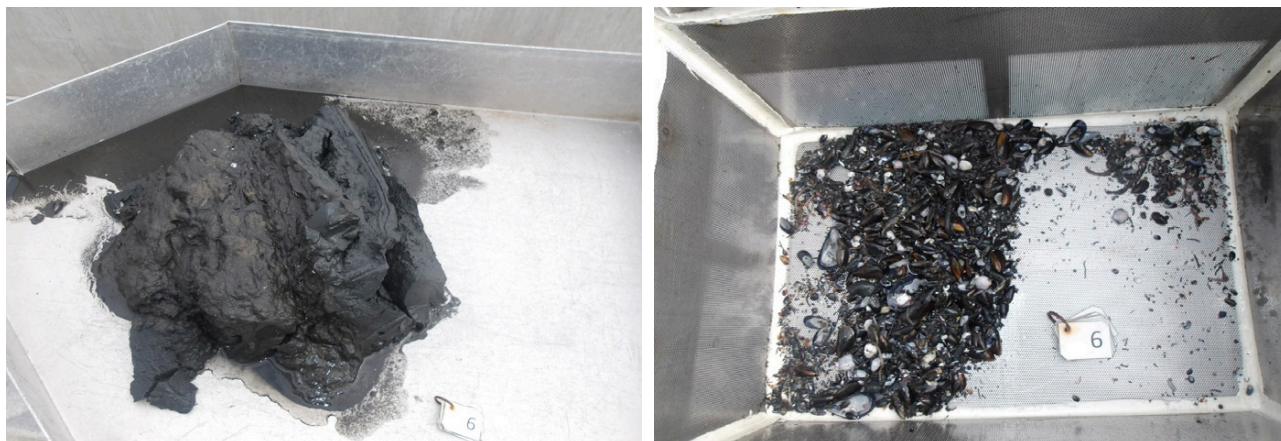
### Prøvepunkt 4

| Prøvepunkt | Kommentar |
|---|---|
| 4 | Skjellrester. Organisk materiale. |

Figur 9. Bilder av sedimentet hentet opp fra prøvepunkt 4. Uvasket prøve til venstre og vasket/silt prøve til høyre.

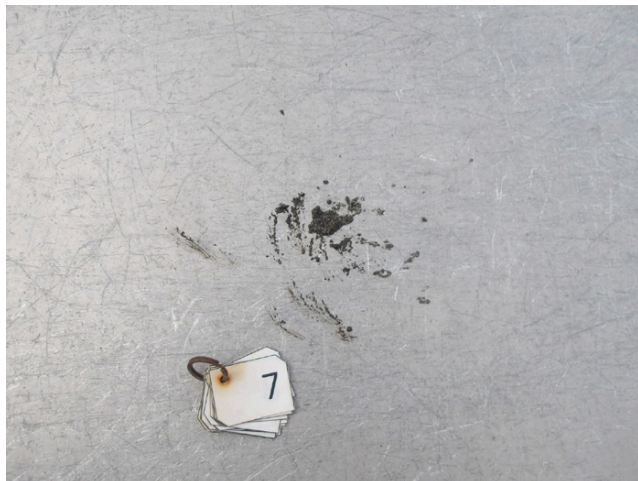
### Prøvepunkt 5

| Prøvepunkt | Kommentar |
|---|---|
| 5 | Spor av silt. |

Figur 10. Bilder av sedimentet hentet opp fra prøvepunkt 5.

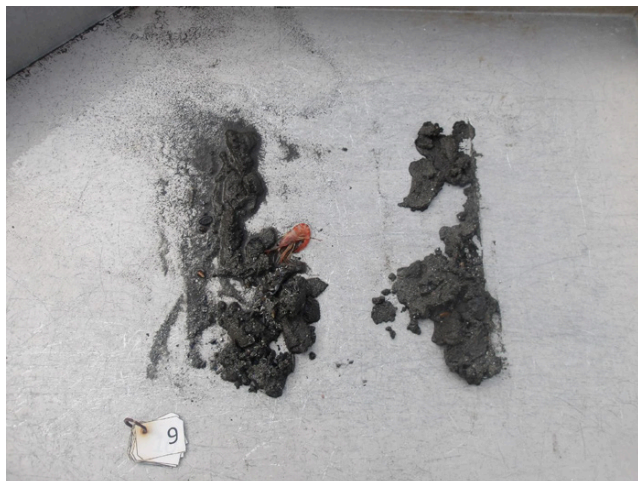
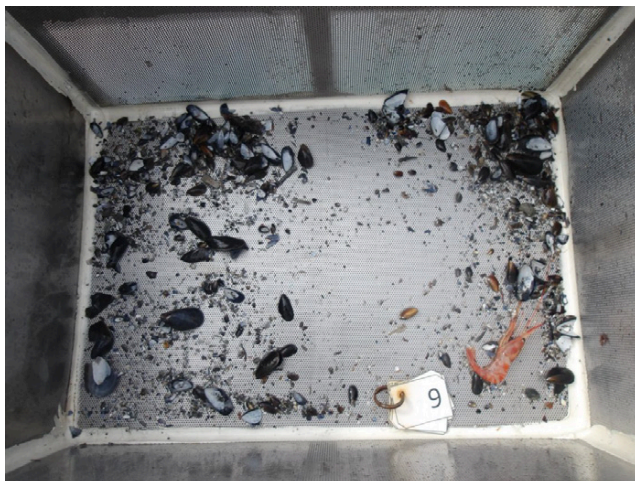
### Prøvepunkt 6

| Prøvepunkt | Kommentar |
|---|---|
| 6 | Skjellrester. Små mengder sand. Reke. |

Figur 11. Bilder av sedimentet hentet opp fra prøvepunkt 6. Uvasket prøve til venstre og vasket/silt prøve til høyre.

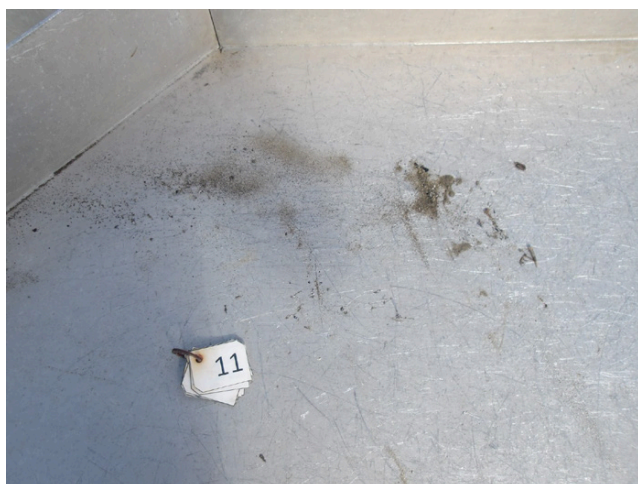
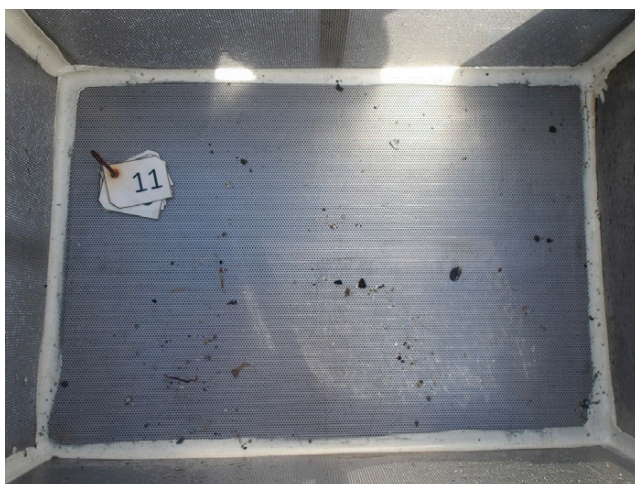
### Prøvepunkt 7

| Prøvepunkt | Kommentar |
|---|---|
| 7 | Skjellrester. Spor av sand. |

Figur 12. Bilder av sedimentet hentet opp fra prøvepunkt 7. Uvasket prøve til venstre og vasket/silt prøve til høyre.

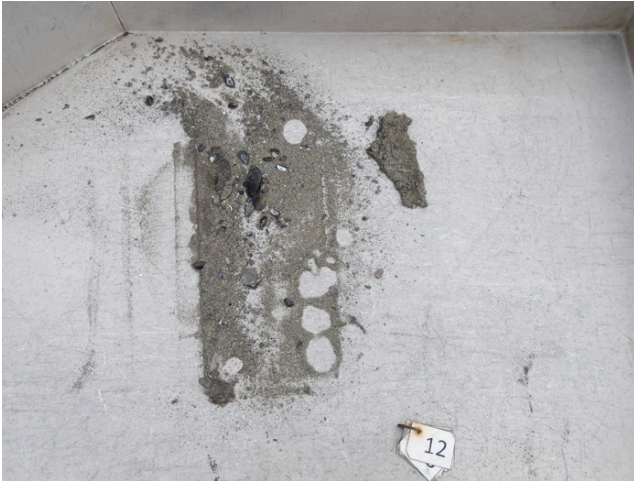
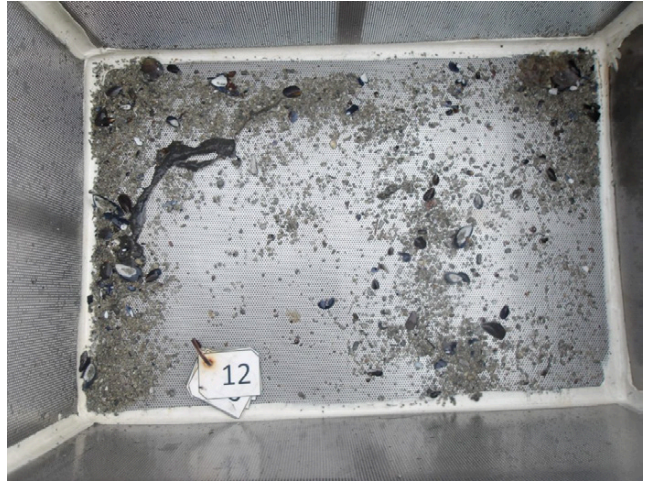
### Prøvepunkt 8

| Prøvepunkt | Kommentar |
|---|---|
| 8 | Skjellrester. Små mengder sand. |

Figur 13. Bilder av sedimentet hentet opp fra prøvepunkt 8. Uvasket prøve til venstre og vasket/silt prøve til høyre.

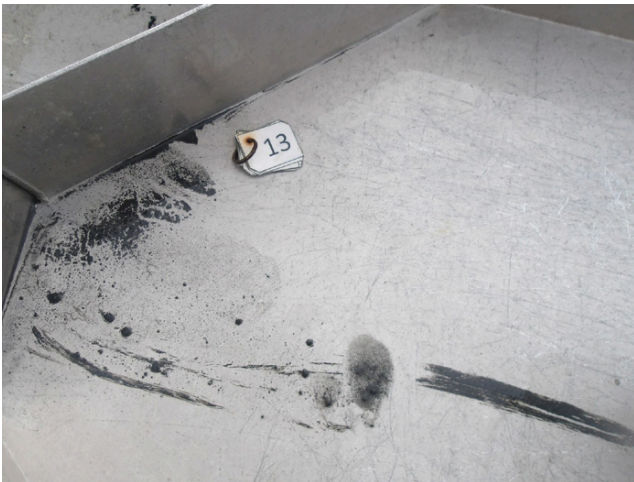
### Prøvepunkt 9

| Prøvepunkt | Kommentar |
|---|---|
| 9 | Spor av silt og organisk materiale. |

Figur 14. Bilder av sedimentet hentet opp fra prøvepunkt 9.

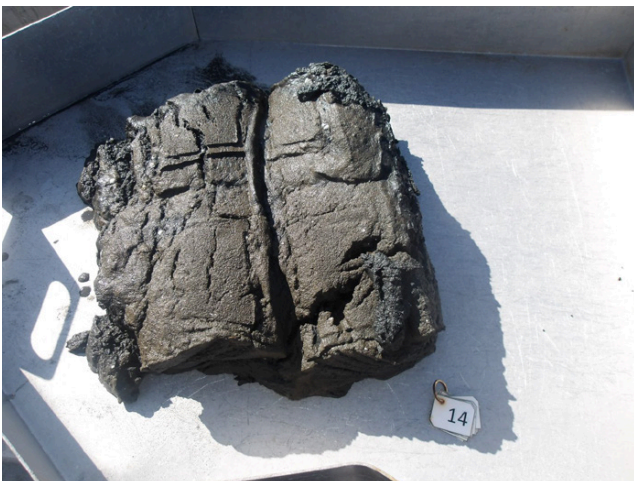
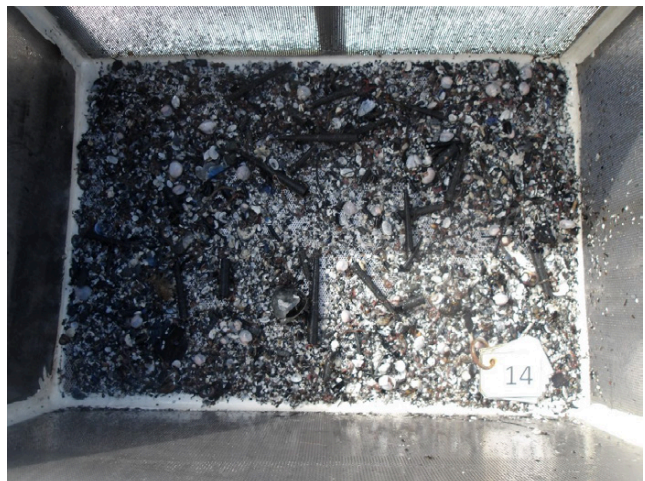
### Prøvepunkt 10

| Prøvepunkt | Kommentar |
|---|---|
| 10 | Skjellrester, terrestrisk materiale. |

Figur 15. Bilder av sedimentet hentet opp fra prøvepunkt 10. Uvasket prøve til venstre og vasket/silt prøve til høyre.
