# **B-undersøkelse**

## **Lokalitet GRYTØYRAHOLMEN (33597)**

**Lokalitetstilstand 2**

Rapport ID 22950

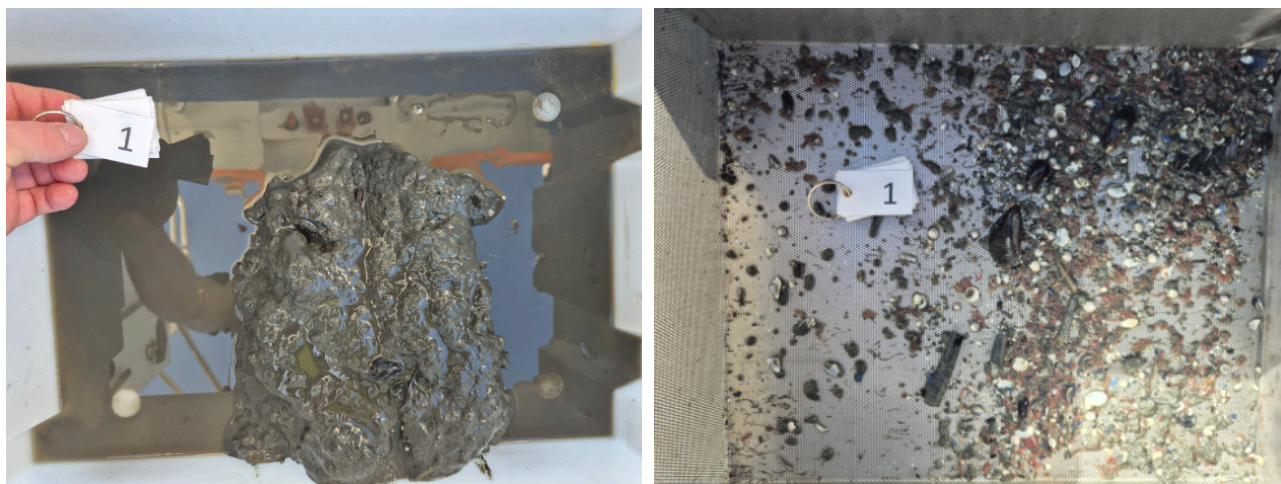
### Prøvepunkt 1

| Prøvepunkt | Kommentar |
|---|---|
| 1 | Skjellrester. Thyasira sp. |

Figur 7. Bilder av sedimentet hentet opp fra prøvepunkt 1. Uvasket prøve til venstre og vasket/silt prøve til høyre.

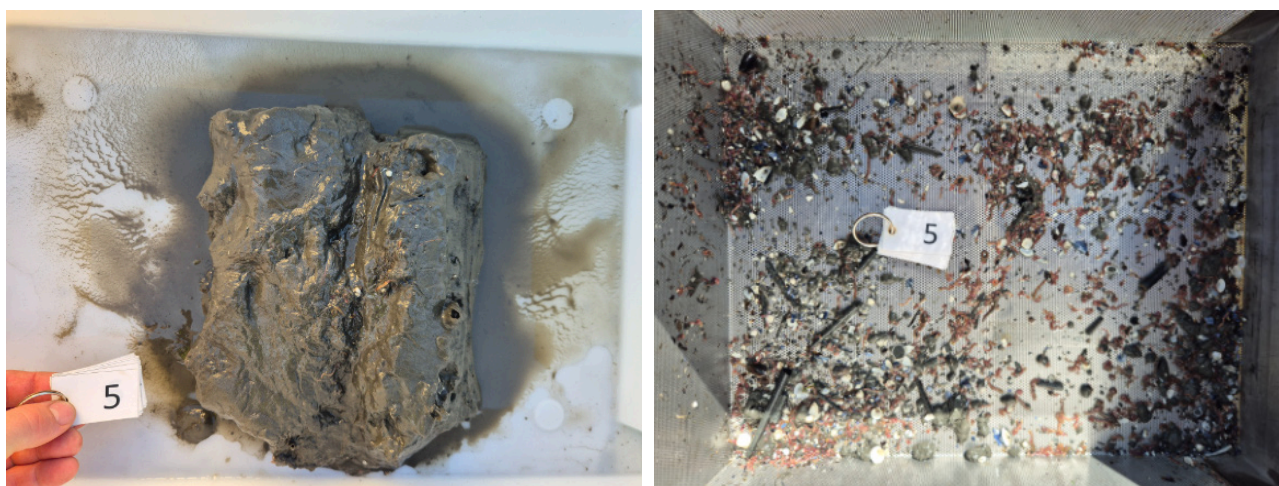
#### Prøvepunkt 5

| Prøvepunkt | Kommentar |
|---|---|
| 5 | Litt skjellrester. Thyasira sp. |

Figur 11. Bilder av sedimentet hentet opp fra prøvepunkt 5. Uvasket prøve til venstre og vasket/silt prøve til høyre.

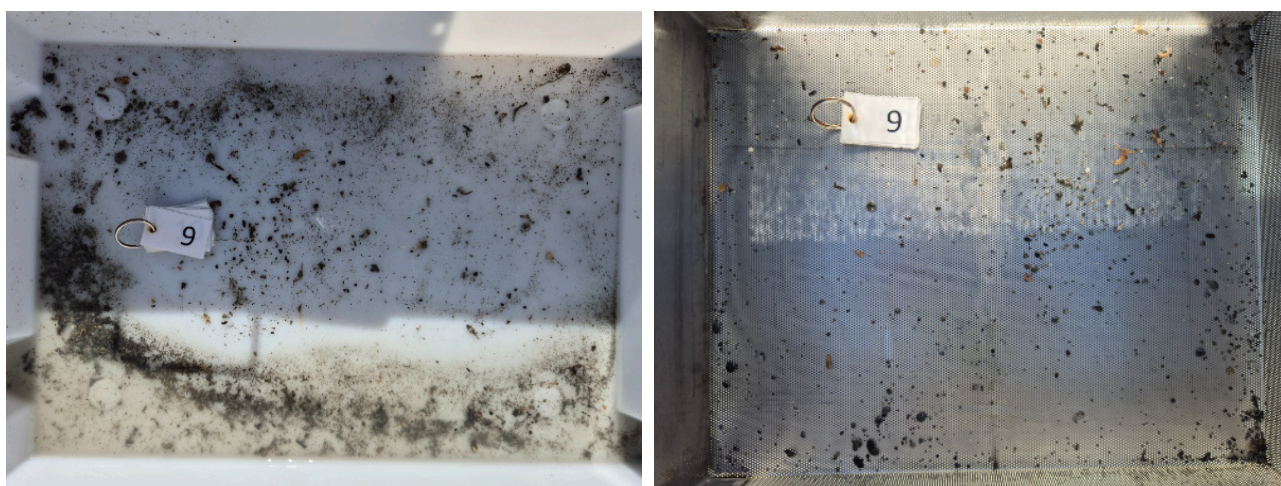
### Prøvepunkt 9

| Prøvepunkt | Kommentar |
|---|---|
| 9 | Bratt hardbunn. Små mengder organisk materiale. |

Figur 15. Bilder av sedimentet hentet opp fra prøvepunkt 9. Uvasket prøve til venstre og vasket/silt prøve til høyre.

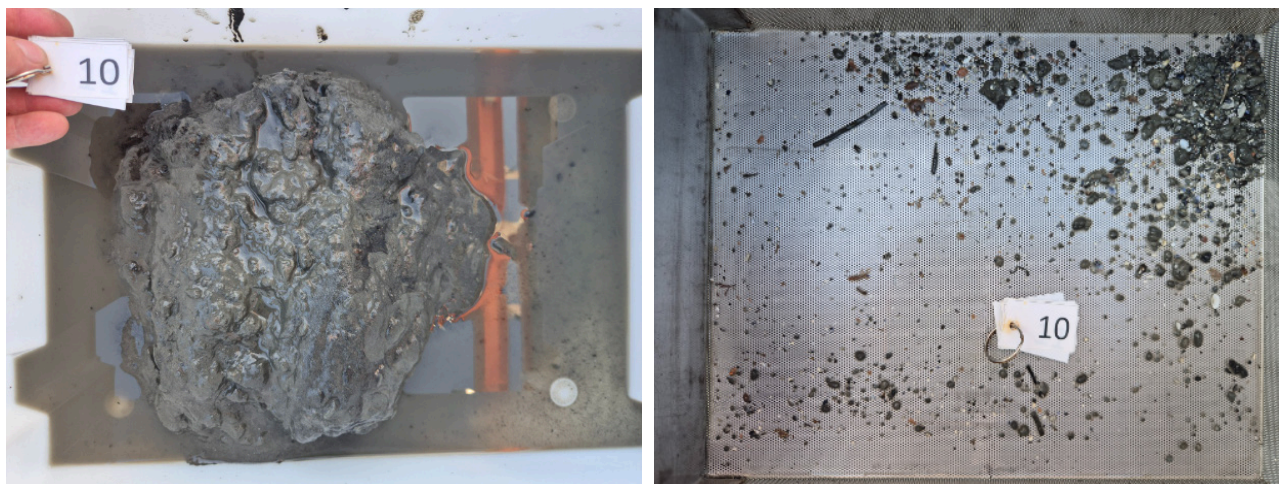
### Prøvepunkt 10

| Prøvepunkt | Kommentar |
|---|---|
| 10 | Tynt slamlag i overflaten. |

Figur 16. Bilder av sedimentet hentet opp fra prøvepunkt 10. Uvasket prøve til venstre og vasket/silt prøve til høyre.
