**B-undersøkelse**

**Lokalitet FUREVIKA (11814)**

**Lokalitetstilstand 1**

Rapport ID 22954

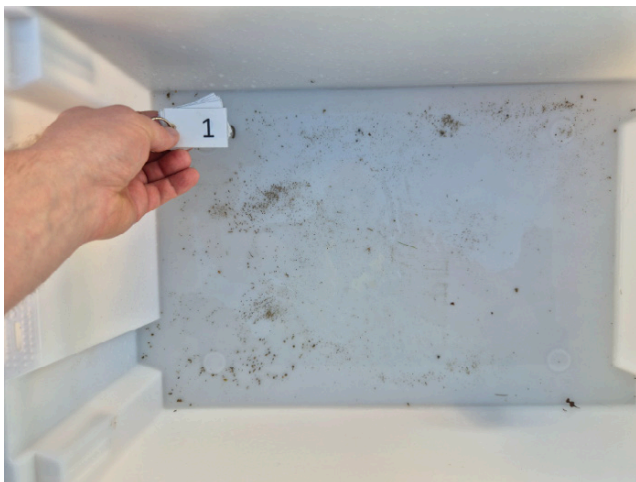
### Prøvepunkt 1

| Prøvepunkt | Kommentar |
|---|---|
| 1 | Bratte fjellhyller. Spor av sand. |

Figur 7. Bilder av sedimentet hentet opp fra prøvepunkt 1. Prøven ble ikke vasket.

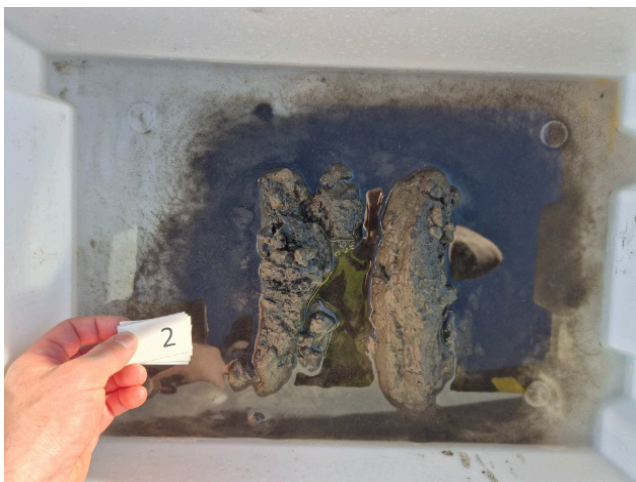
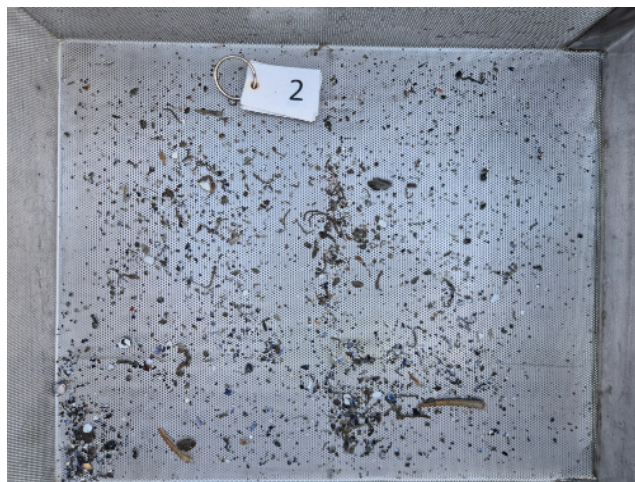
### Prøvepunkt 2

Figur 8. Bilder av sedimentet hentet opp fra prøvepunkt 2. Uvasket prøve til venstre og vasket/silt prøve til høyre.

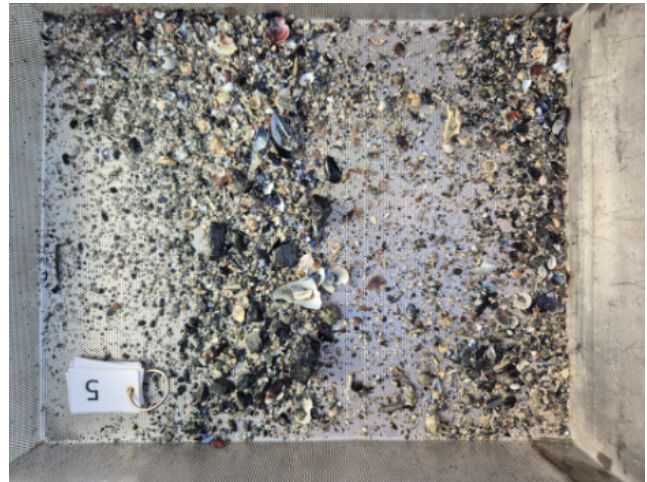
#### Prøvepunkt 5

| Prøvepunkt | Kommentar |
|---|---|
| 5 | Steiner. |

**Figur 11.** Bilder av sedimentet hentet opp fra prøvepunkt 5. Uvasket prøve til venstre og vasket/silt prøve til høyre.

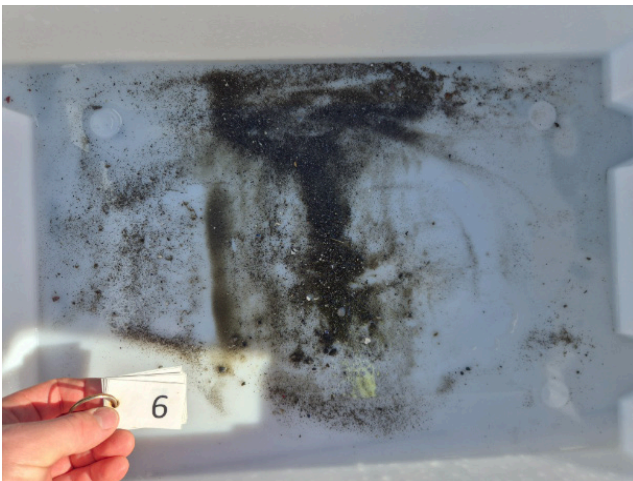
#### Prøvepunkt 6

**Figur 12.** Bilder av sedimentet hentet opp fra prøvepunkt 6. Uvasket prøve til venstre og vasket/silt prøve til høyre.

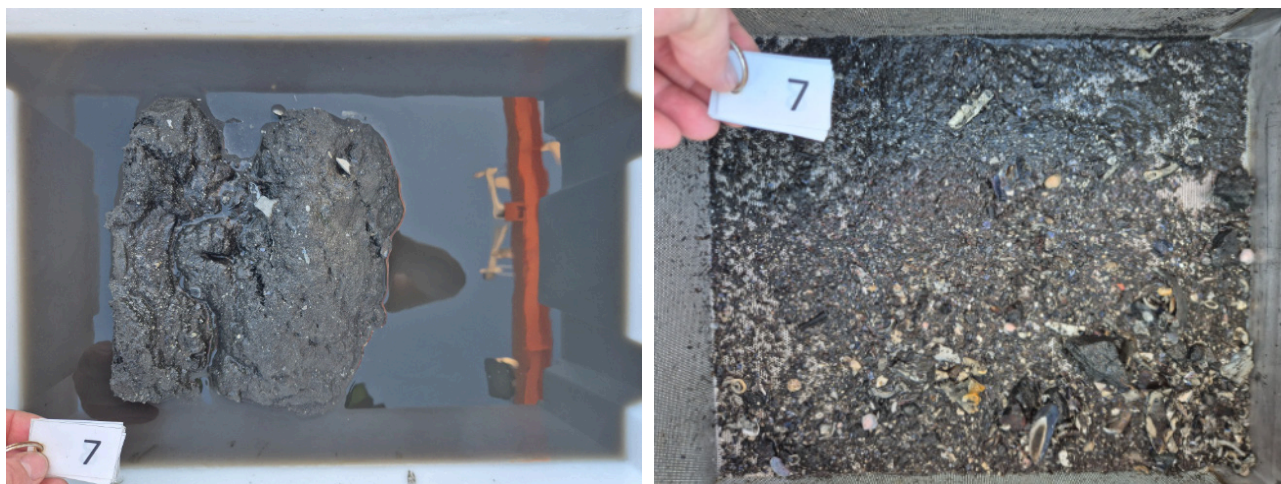
### Prøvepunkt 7

| Prøvepunkt | Kommentar |
|---|---|
| 7 | Steiner. Thyasira sp. |

Figur 13. Bilder av sedimentet hentet opp fra prøvepunkt 7. Uvasket prøve til venstre og vasket/silt prøve til høyre.

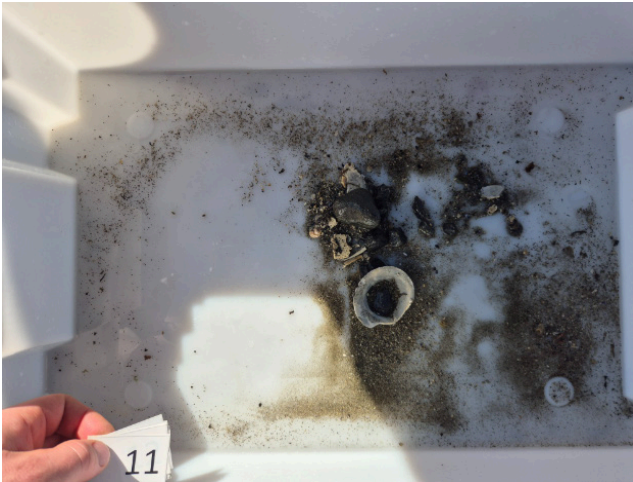
### Prøvepunkt 11

**Figur 17.** Bilder av sedimentet hentet opp fra prøvepunkt 11. Uvasket prøve til venstre og vasket/silt prøve til høyre.
