**B-undersøkelse**

**Lokalitet MATLØYSO (21915)**

**Lokalitetstilstand 2**

Rapport ID 22955

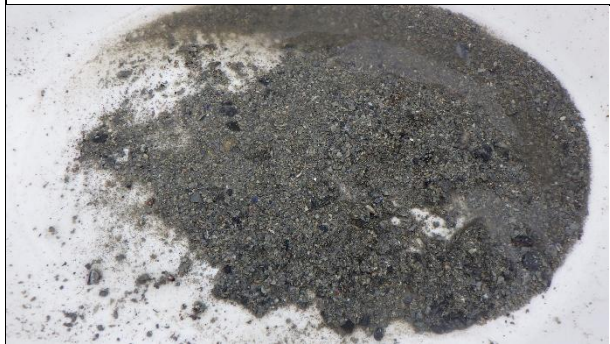
6

Bilder nedenfor viser sediment (venstre) og ferdig silt prøve (høyre) ved stasjonene.
