**B-undersøkelse**

**Lokalitet GJENGANE (13036)**

**Lokalitetstilstand 1**

Rapport ID 22961

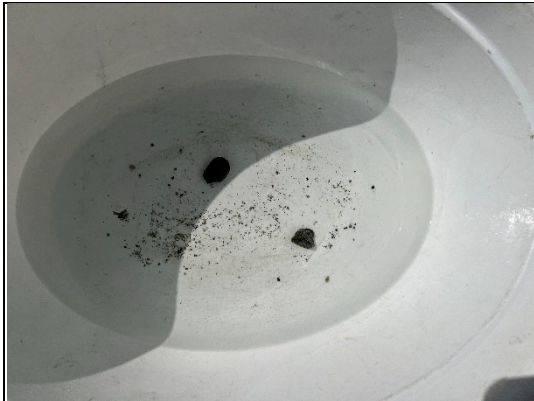
1

Bilder nedenfor viser sediment (venstre) og ferdig silt prøve (høyre) ved stasjonene.
