# **B-undersøkelse**

## **Lokalitet YTRE KOVEN (32617)**

**Lokalitetstilstand 2**

Rapport ID 22970

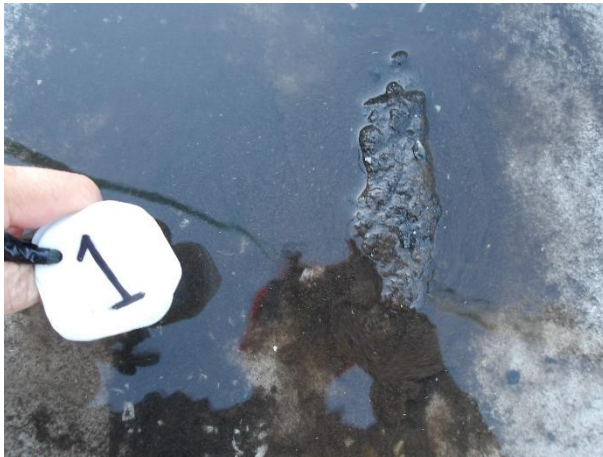
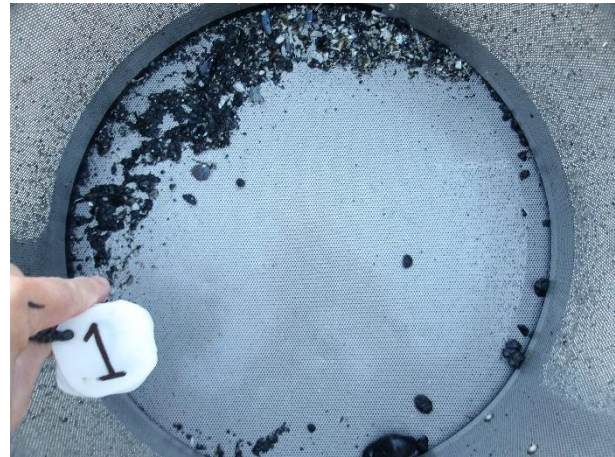
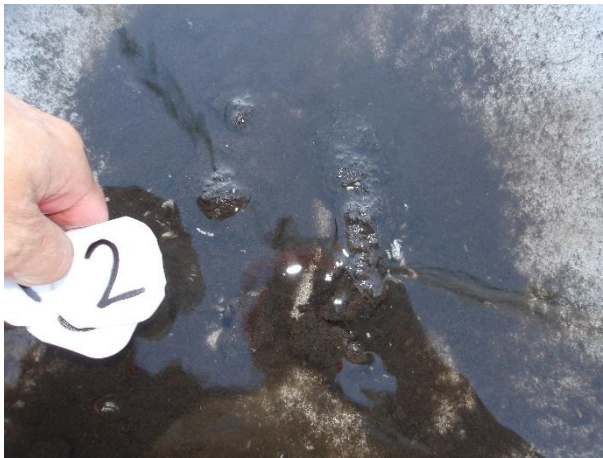
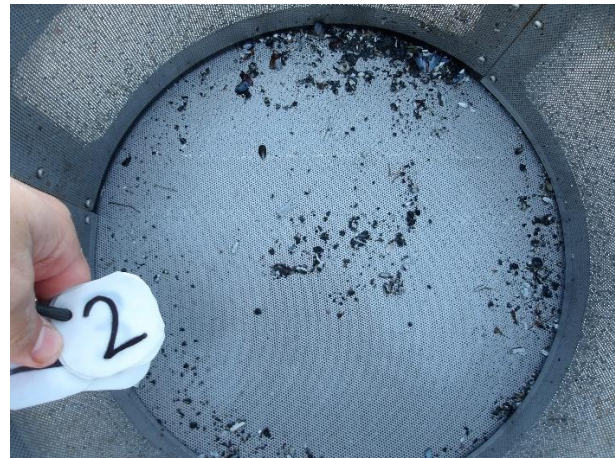
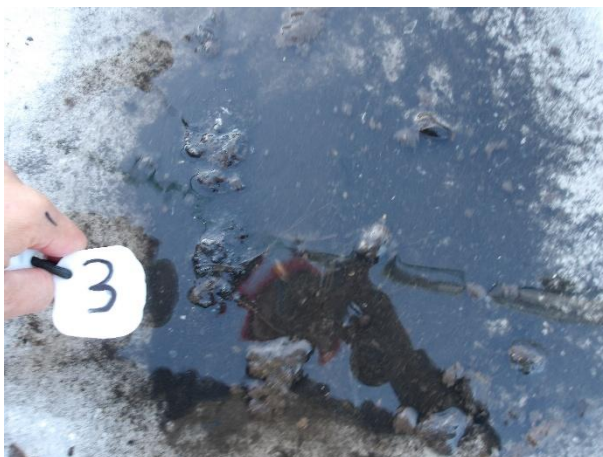
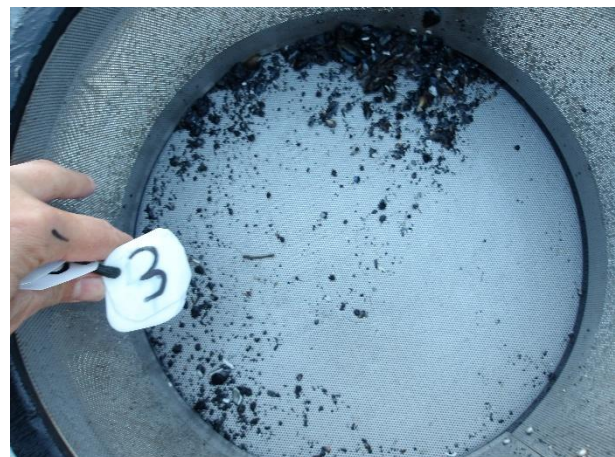
Bilder nedenfor viser sediment og ferdig vasket prøve ved stasjonene.
