# **B-undersøkelse**

## **Lokalitet MYRLANDSHAUG (11332)**

**Lokalitetstilstand 2**

Rapport ID 23038

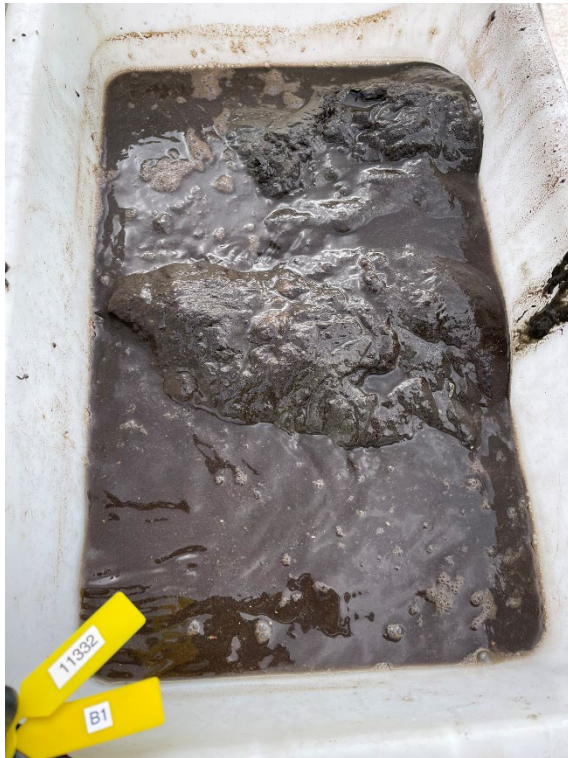
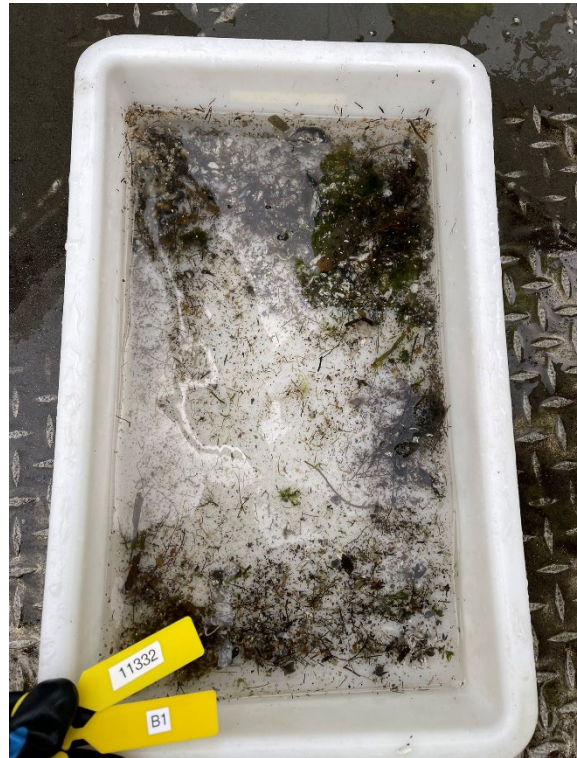
### Stasjon 1

| Prøvepunkt | Kommentar |
|---|---|
| 1 | Arter: Bryozoa, Capitella capitata; grabbhugg 1: tom/skrap, Detritus, Terrestrisk materiale |

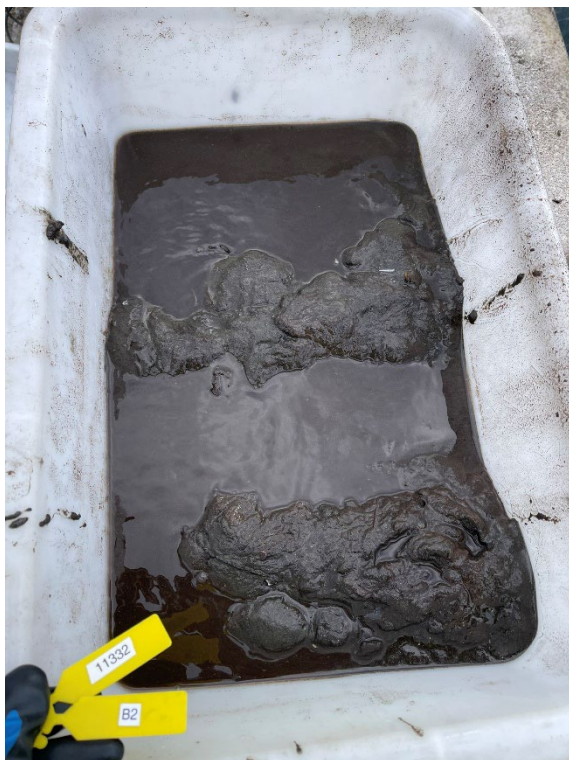
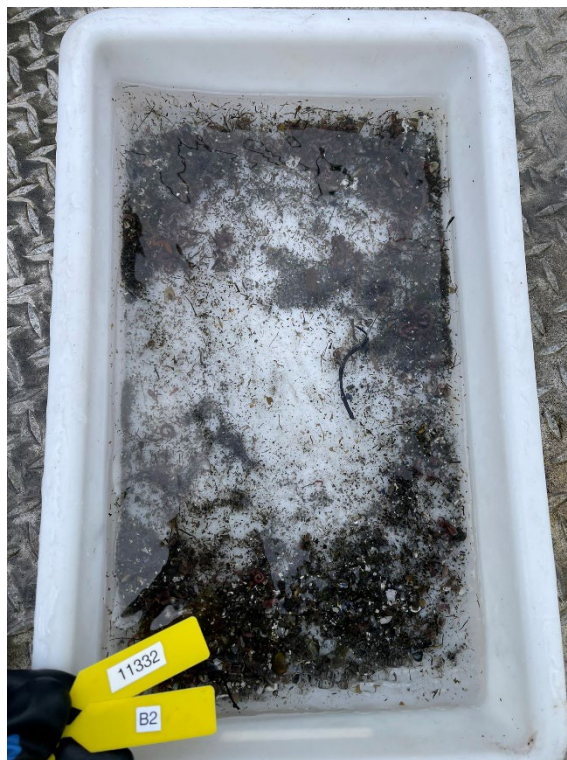
## Stasjon 2

| Prøvepunkt | Kommentar |
|---|---|
| 2 | Arter: Bryozoa, rørbyggendemark; Detritus, terrestrisk materiale, >100 mark |

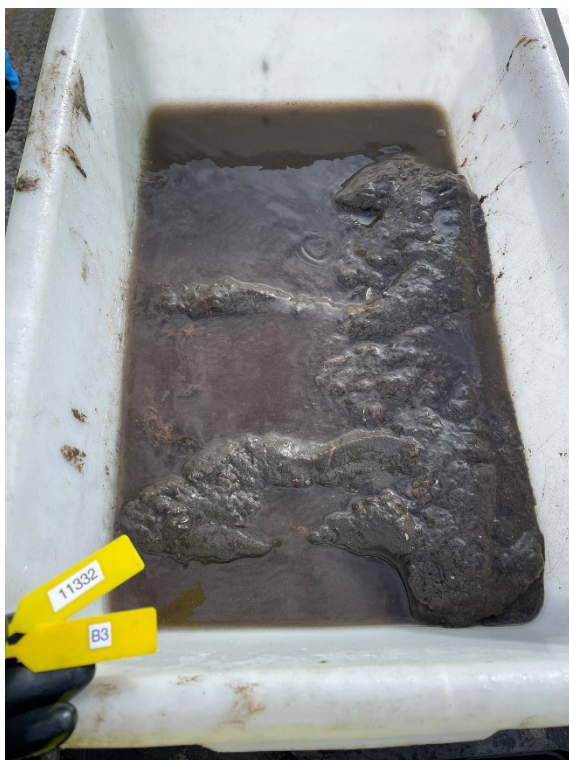
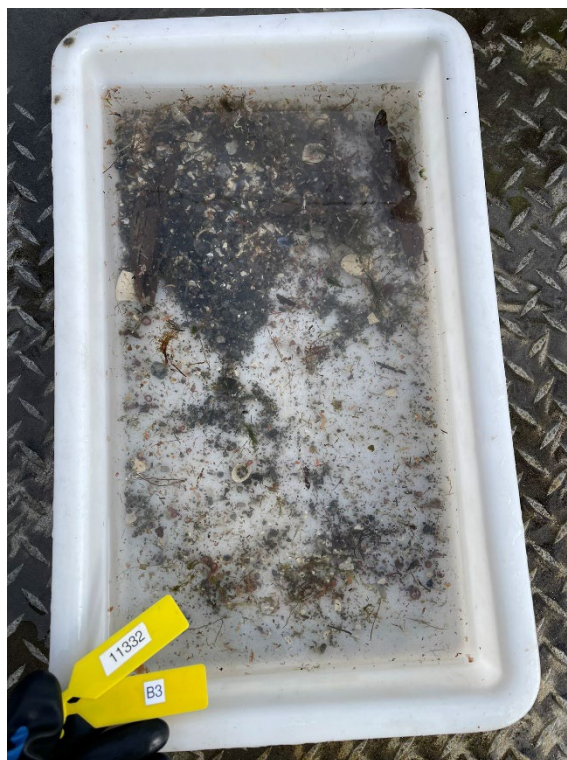
## Stasjon 3

| Prøvepunkt | Kommentar |
|---|---|
| 3 | Arter: Bryozoa, Capitella capitata; >100 mark, terrestrisk materiale |

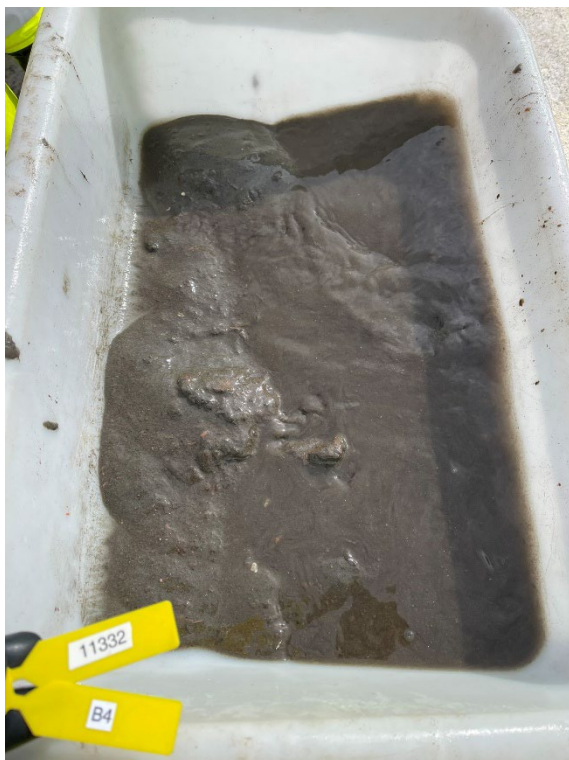
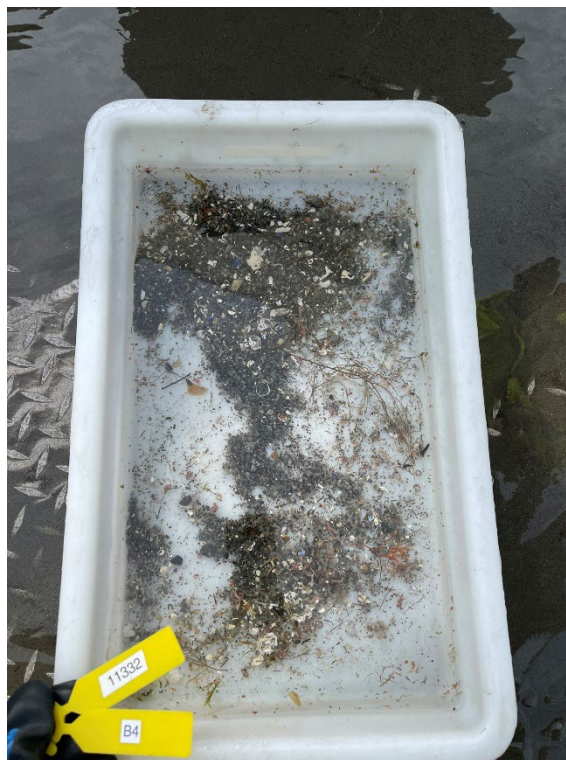
### Stasjon 4

| Prøvepunkt | Kommentar |
|---|---|
| 4 | Arter: Bryozoa, Capitella capitata; grabbhugg 1: skrap (tom) |

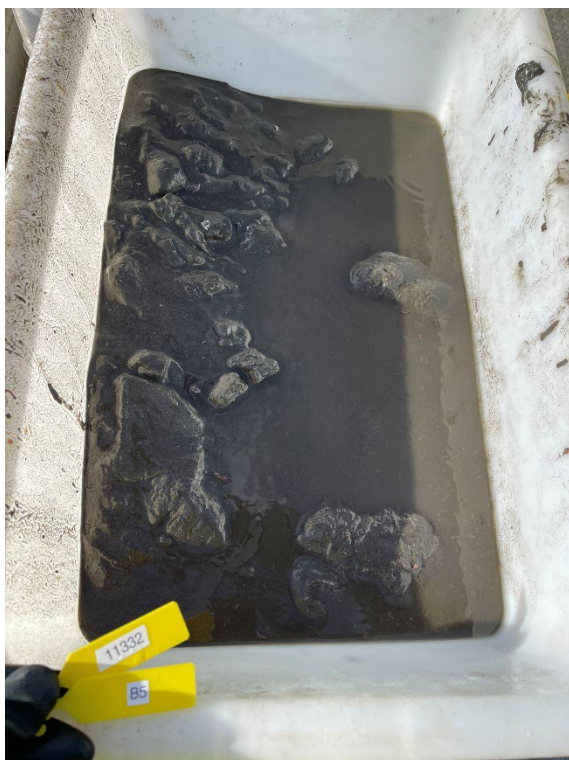
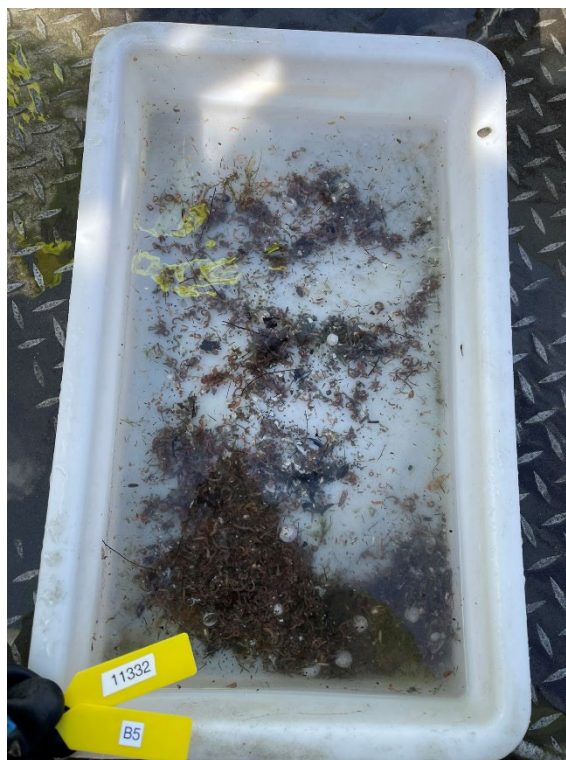
### Stasjon 5

| Prøvepunkt | Kommentar |
|---|---|
| 5 | Arter: Bryozoa, Capitella capitata, Thyasira sp.; grabbhugg 1: tom (skrap) terrestrisk materiale >300+ mark |

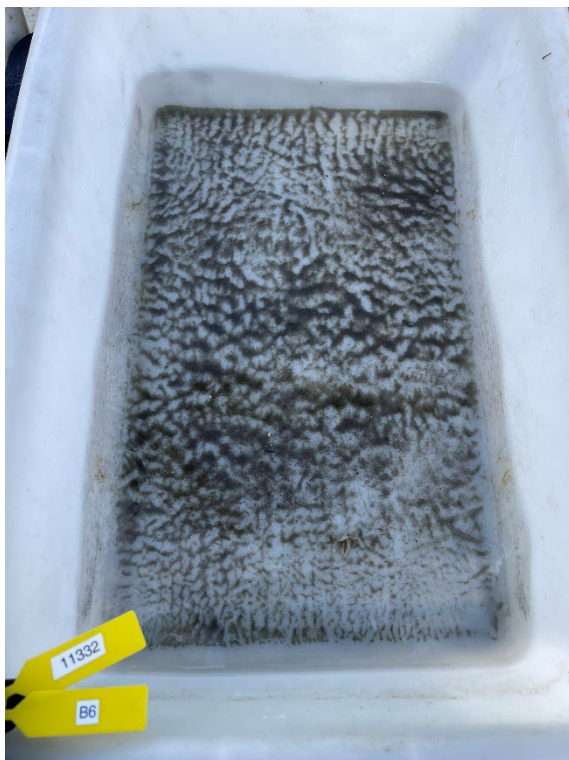
### Stasjon 6

| Prøvepunkt | Kommentar |
|---|---|
| 6 | Sjøstjerne; grabbhugg1: skrap grabbhugg 2: skrap; lite sediment ikke målt pH/Eh |

Lite sediment, prøve ikke silt

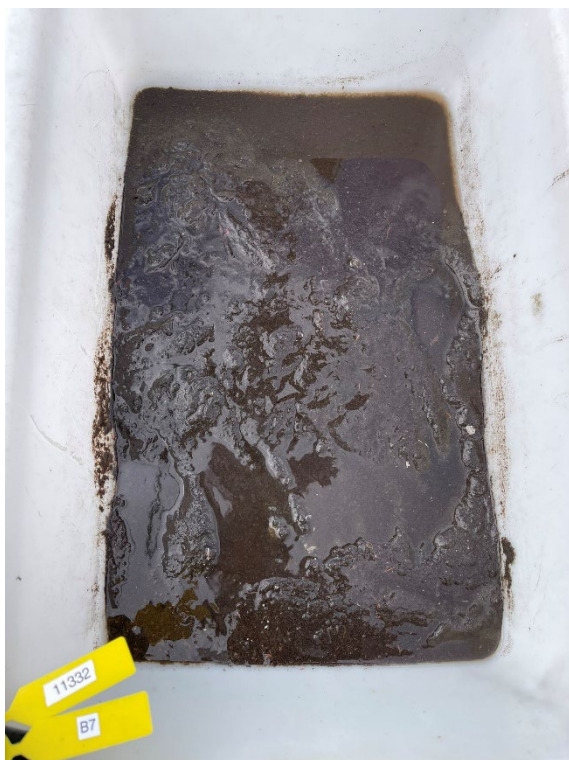
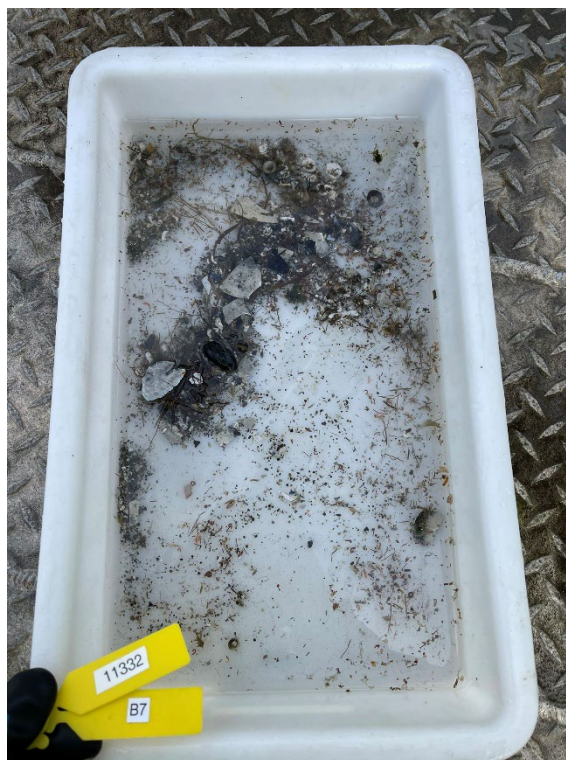
### Stasjon 7

| Prøvepunkt | Kommentar |
|---|---|
| 7 | Arter: Capitella capitata, Bryozoa; grabbhugg 1: skjell i munn - gjennomstrømning grabbhugg2: skap - bruk grabb1 pH Eh målt i bakk, Terrestrisk materiale; > 30 mark |

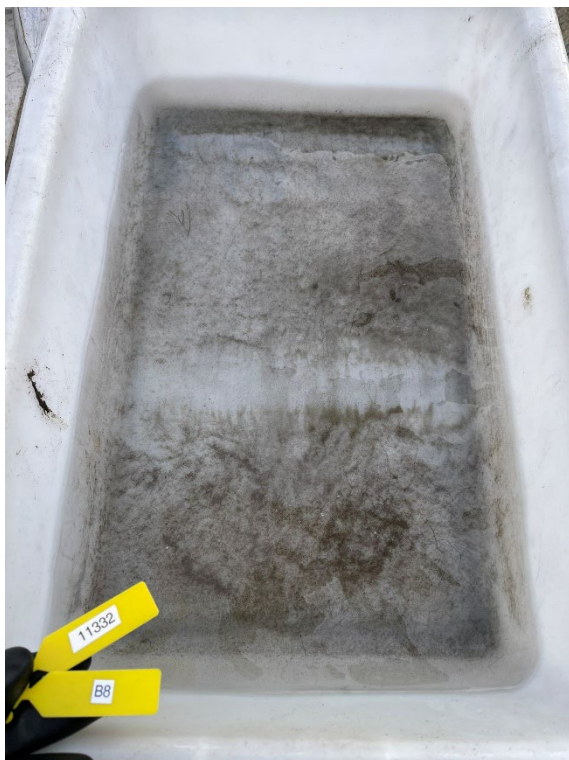
### Stasjon 8

| Prøvepunkt | Kommentar |
|---|---|
| 8 | grabbhugg 1: skrap - grabbhugg 2: skrap; ikke nok til pH/Eh måling |

Lite sediment, prøve ikke silt

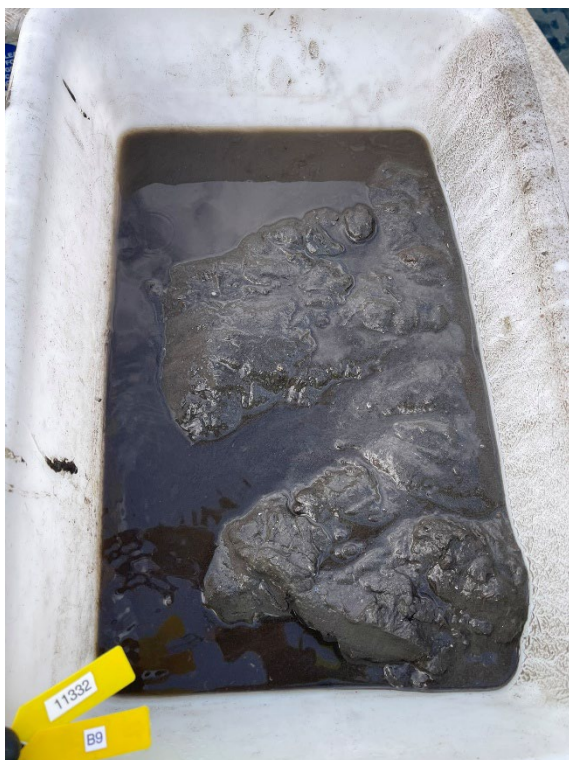
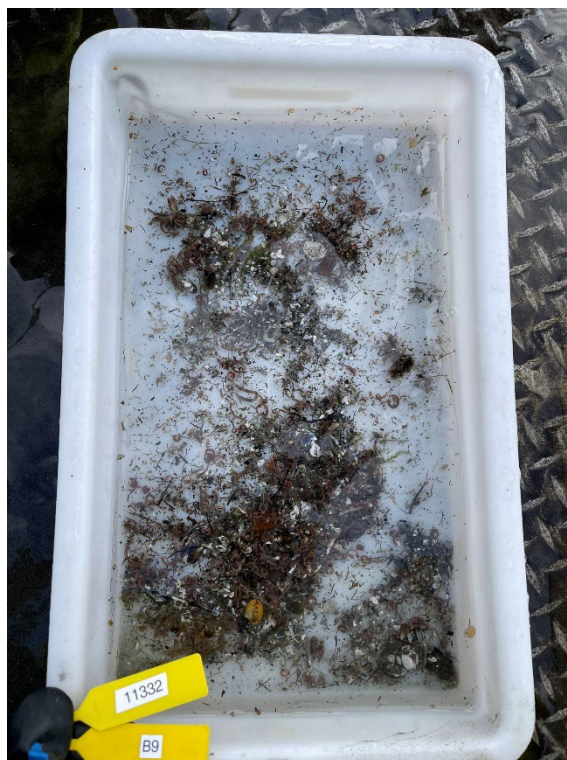
### Stasjon 9

| Prøvepunkt | Kommentar |
|---|---|
| 9 | grabbhugg1:skrap, terrestrisk materiale, >300+ mark |

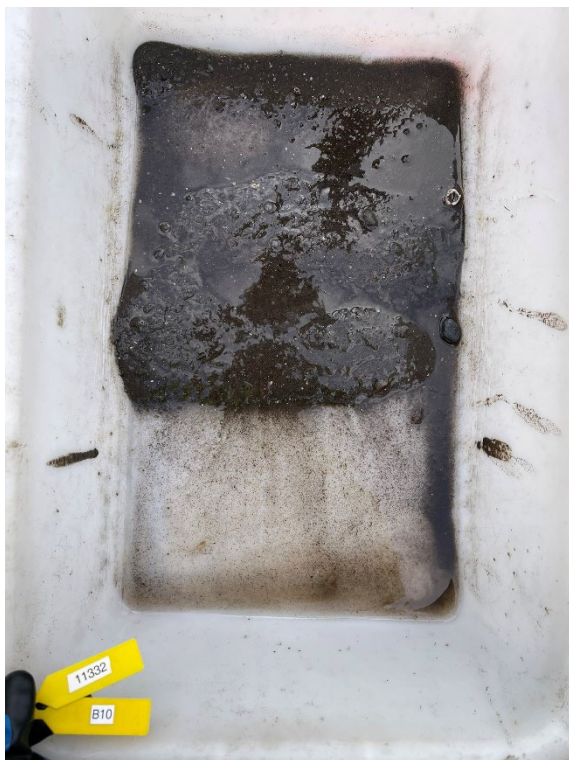
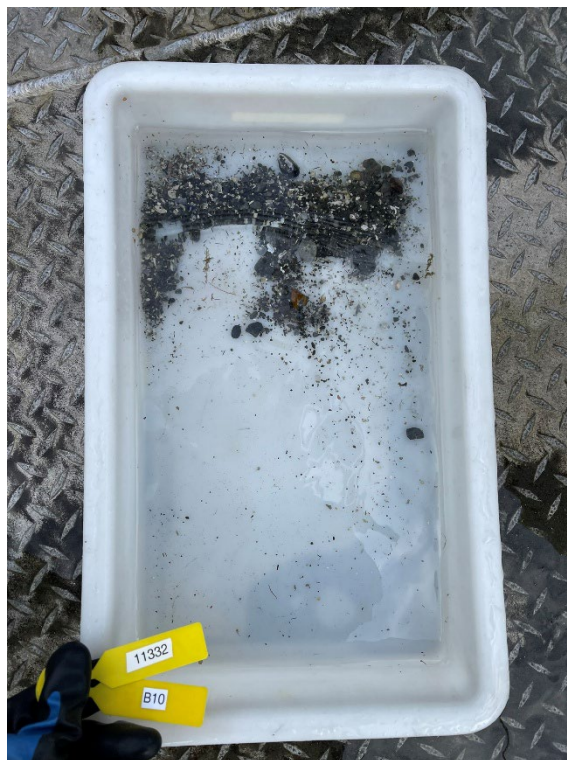
## Stasjon 10

| Prøvepunkt | Kommentar |
|---|---|
| 10 | Capitella capitata; grabbhugg 1: stein i munning - litt innhold - bruker grabb1. grabbhugg 2: skrap, ikke nok til pH Eh, Detritus |

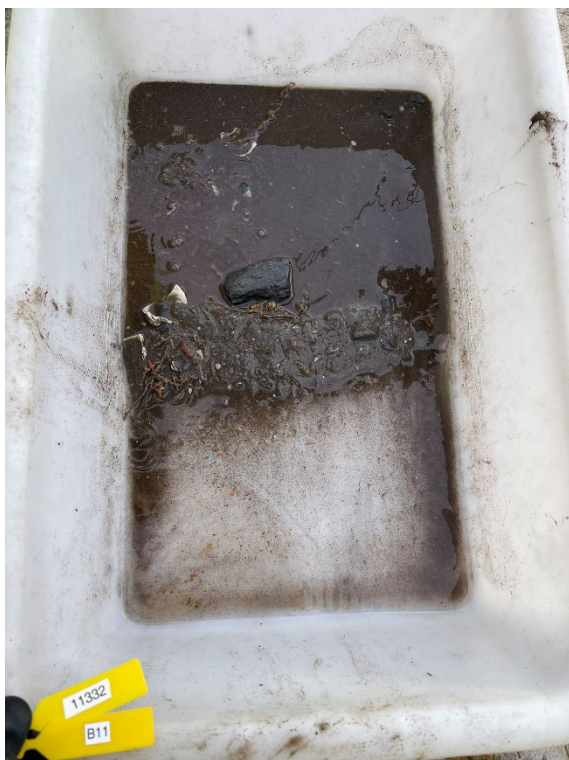
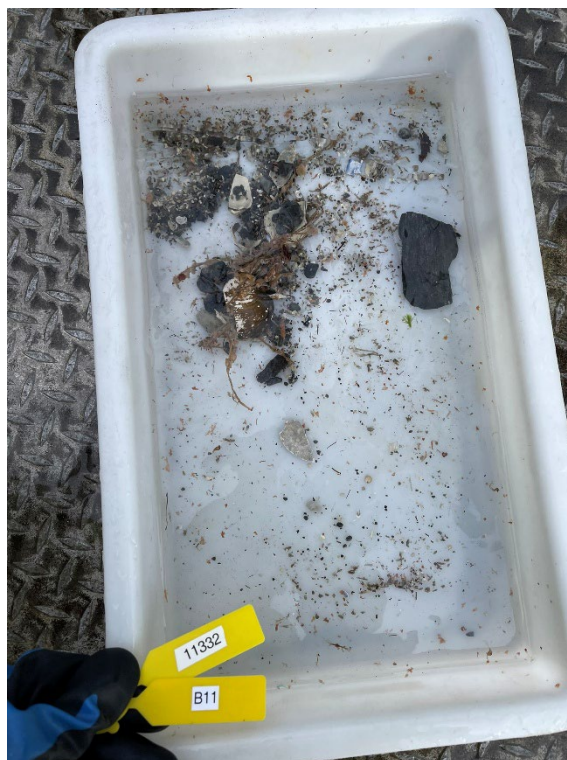
## Stasjon 11

| Prøvepunkt | Kommentar |
|---|---|
| 11 | Arter: Bryozoa, Kamskjell, snegle; grabbhugg 1: stein i munn - mye gjennomstrøming - bruker grabb1, grabbhugg 2: skrap ikke målt Ph Eh |

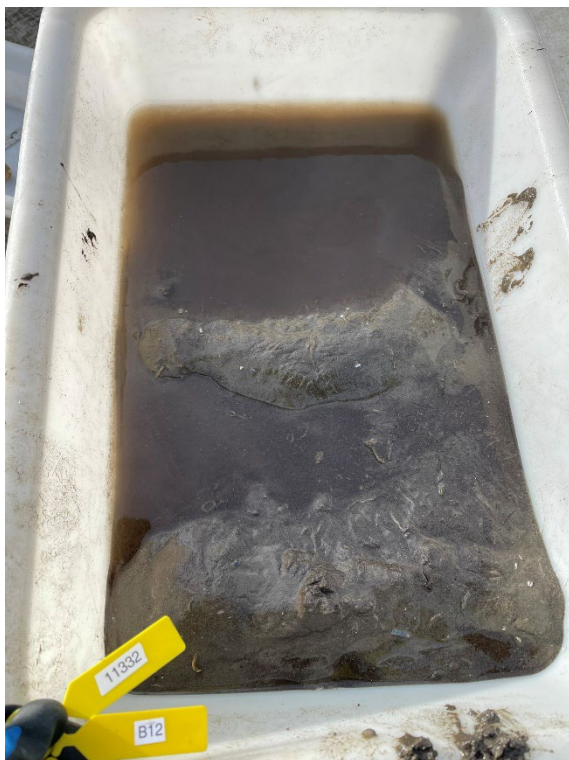
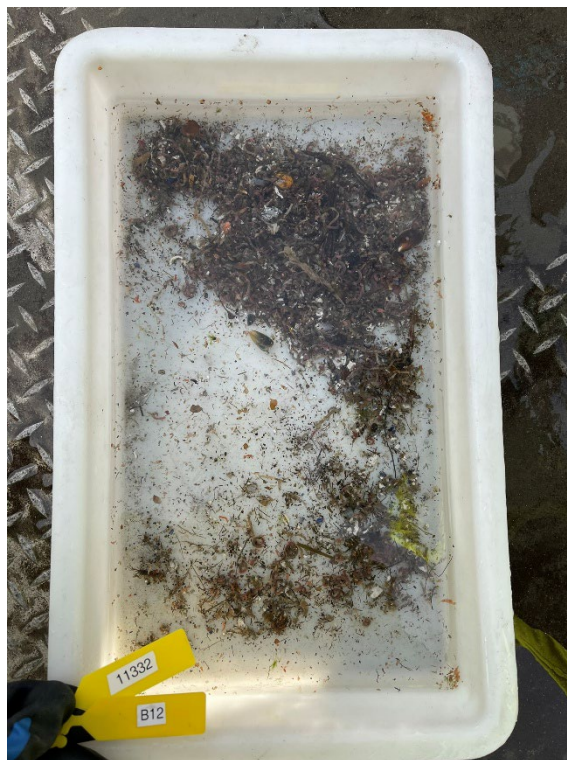
Stasjon 12

| Prøvepunkt | Kommentar |
|---|---|
| 12 | Bryozoa; >300+ mark; terrestrisk materiale |

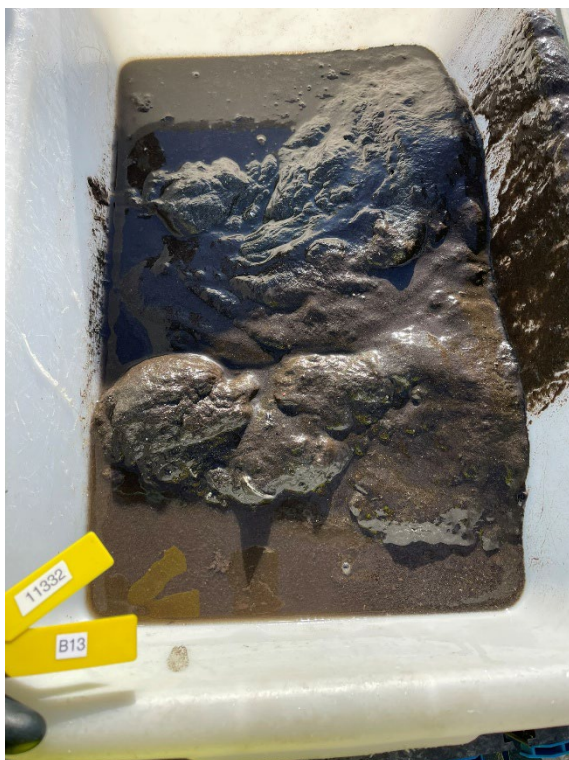
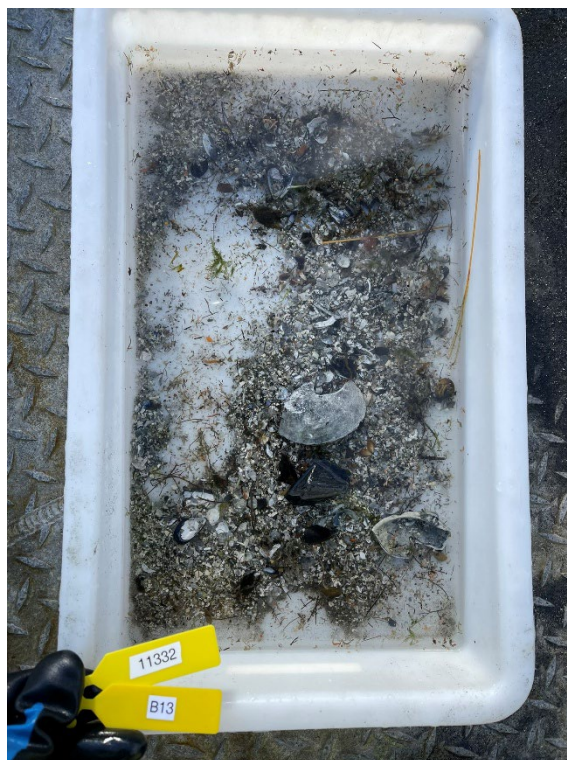
Stasjon 13

| Prøvepunkt | Kommentar |
|---|---|
| 13 | Bryozoa, Capitella capitata; Terrestrisk materiale, grabbhugg 1: for lite sediment, grabbhugg 2:treff |

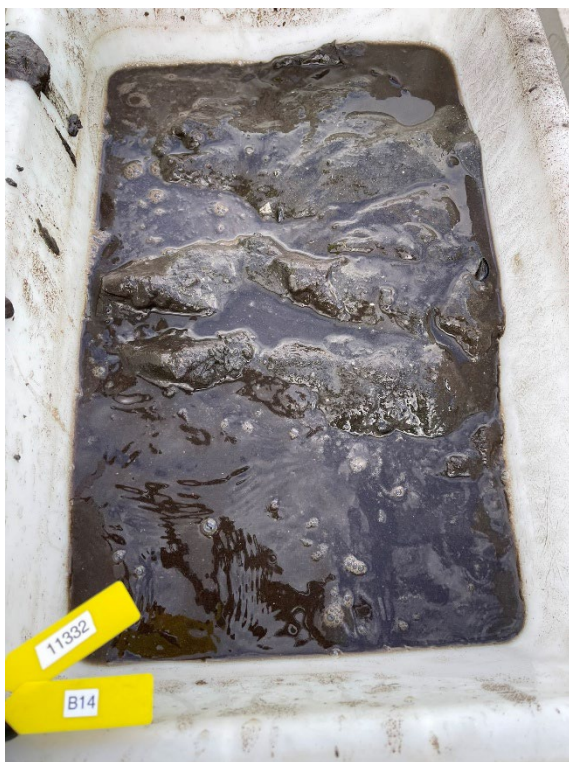
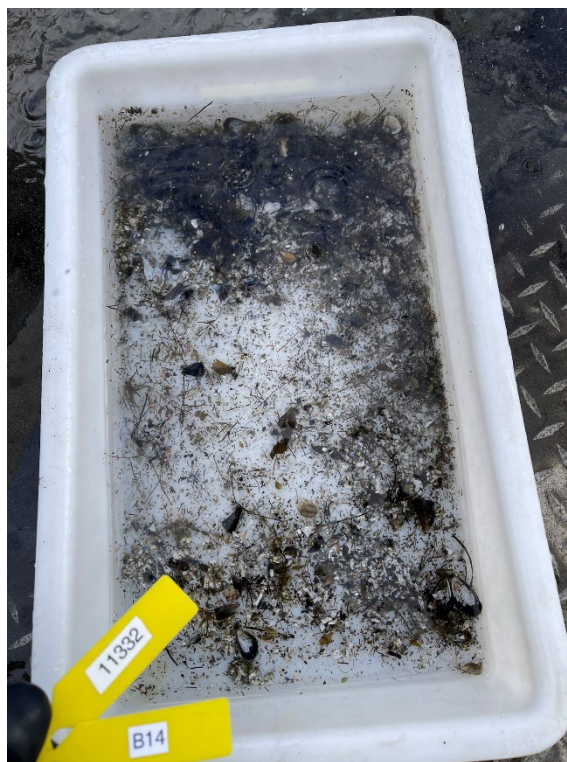
### Stasjon 14

| Prøvepunkt | Kommentar |
|---|---|
| 14 | Capitella capitata, bryozoa; grabbhugg 1:skrap; Terrestrisk materiale |

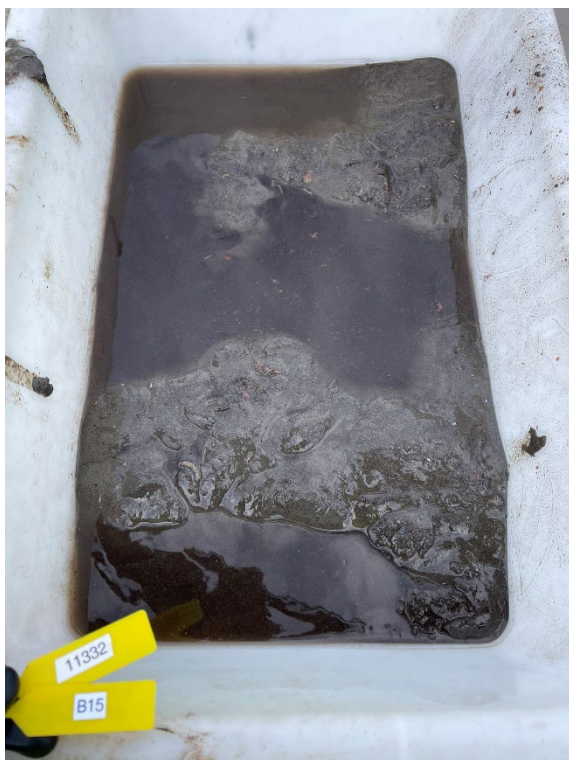
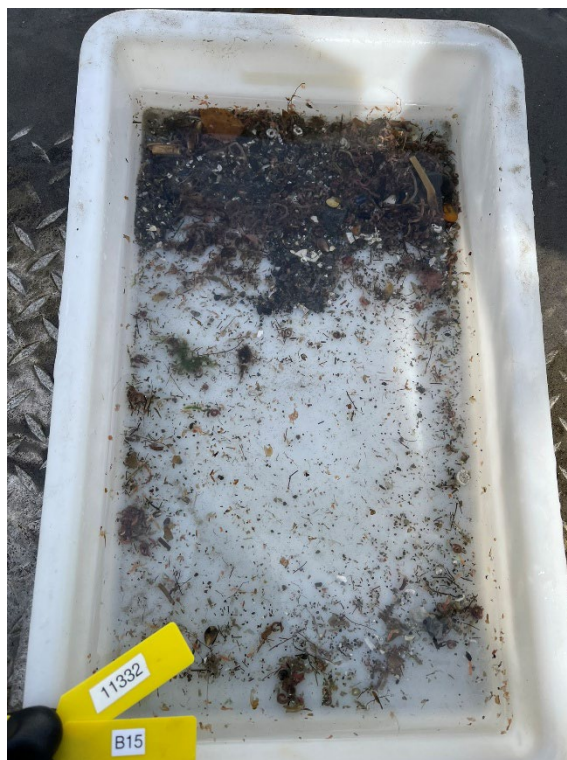
### Stasjon 15

| Prøvepunkt | Kommentar |
|---|---|
| 15 | >150+ Mark, bryozoa; Detritus, terrestrisk materiale |

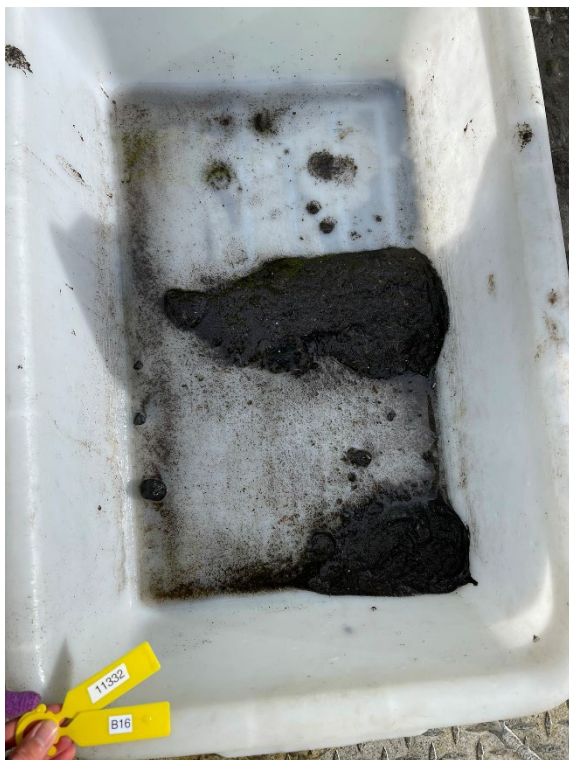
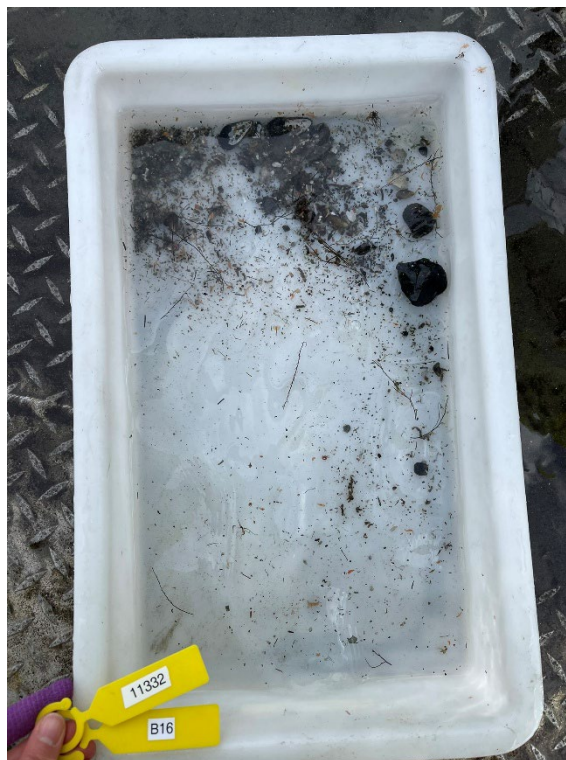
### Stasjon 16

| Prøvepunkt | Kommentar |
|---|---|
| 16 | Capitella capitata; grabbhugg 1: prøve med stein i munn grabbhugg 2: skap- bruker grabb1, ikke nok sedimnet til pH Eh, terrestrisk materiale |

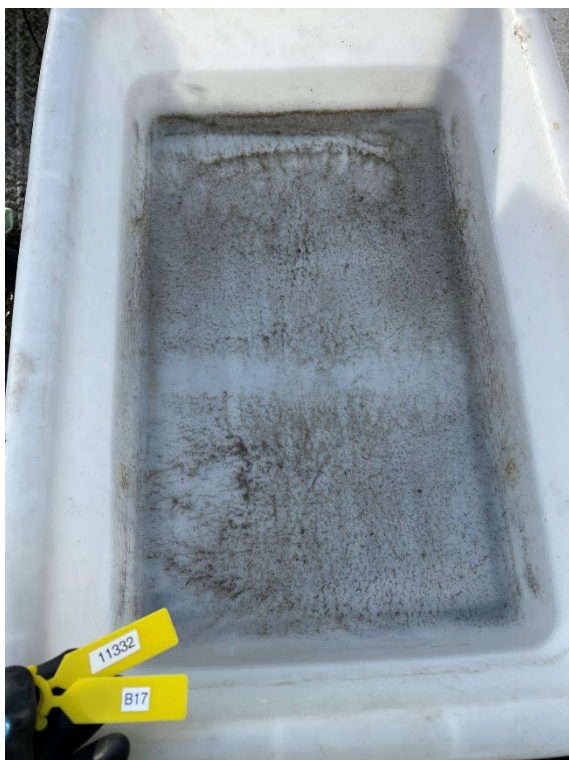
### Stasjon 17

| Prøvepunkt | Kommentar |
|---|---|
| 17 | grabbhugg 1: skrap; grabbhugg 2:skrap; ikke nok for pH/Eh maling |

Lite sediment, prøve ikke silt

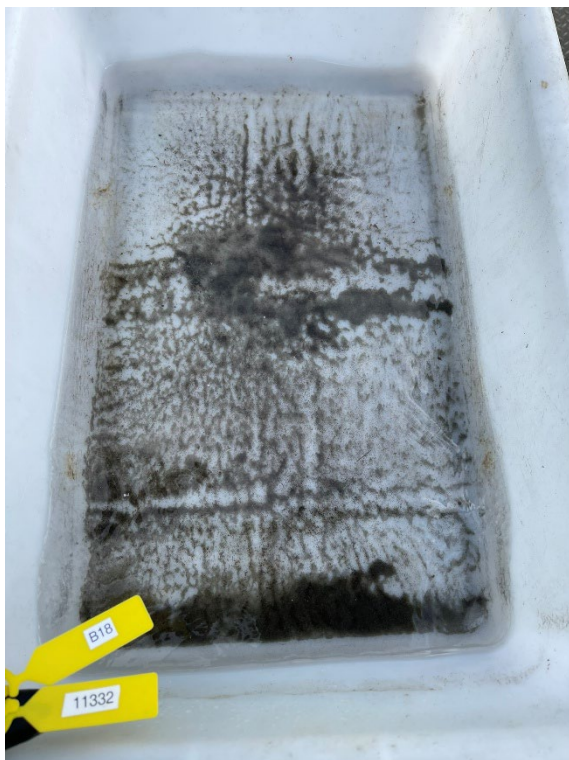
## Stasjon 18

| Prøvepunkt | Kommentar |
|---|---|
| 18 | grabbhugg 1 og grabbhugg 2: skrap - litt fekalier; ikke nok til pH/Eh måling |

Lite sediment, prøve ikke silt
