**B-undersøkelse**

**Lokalitet RUSSELVA (16015)**

**Lokalitetstilstand 2**

Rapport ID 23055

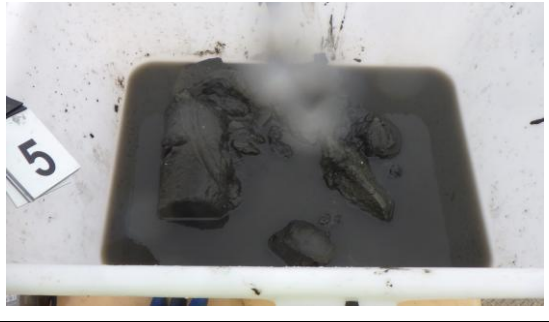
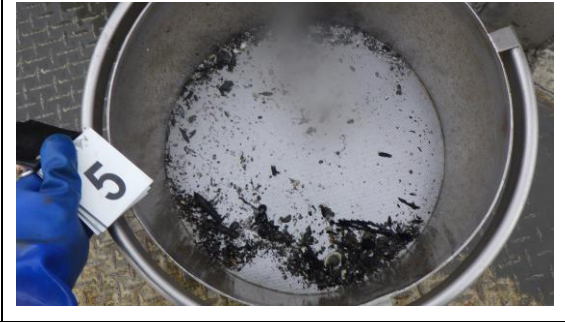
| St 5 | A white rectangular tray containing a dark, murky liquid. Several dark, irregular sediment samples are submerged in the liquid. A small white card with the number '5' is placed on the left side of the tray. | A top-down view of a metal sieve containing a dark, granular sediment sample. A gloved hand holds a small white card with the number '5' next to the sieve. |

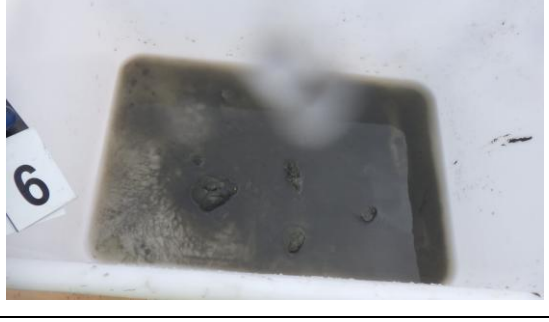
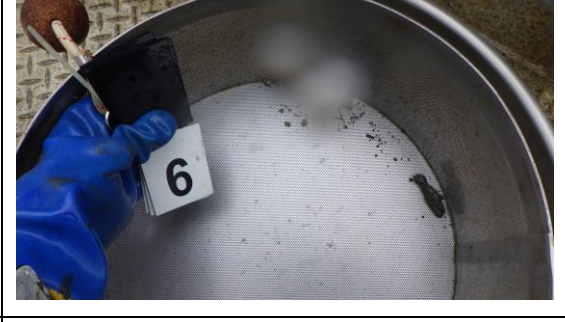
| St 6 | A white rectangular tray containing a dark, murky liquid. A few small, dark sediment samples are visible. A small white card with the number '6' is placed on the left side of the tray. | A top-down view of a metal sieve containing a dark, granular sediment sample. A gloved hand holds a small white card with the number '6' next to the sieve. |

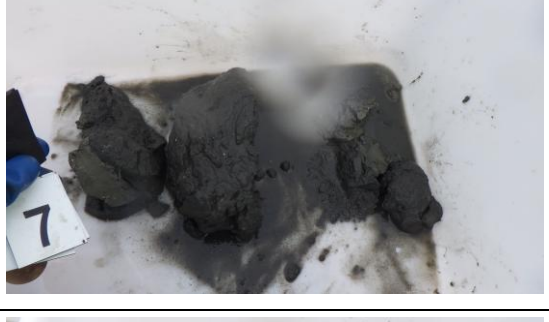
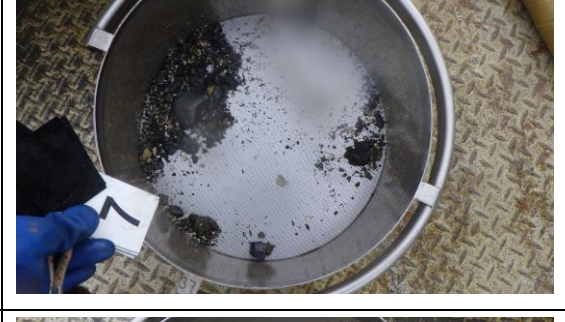
| St 7 | A white rectangular tray containing a dark, murky liquid. Several large, dark, irregular sediment samples are submerged. A small white card with the number '7' is placed on the left side of the tray. | A top-down view of a metal sieve containing a dark, granular sediment sample. A gloved hand holds a small white card with the number '7' next to the sieve. |

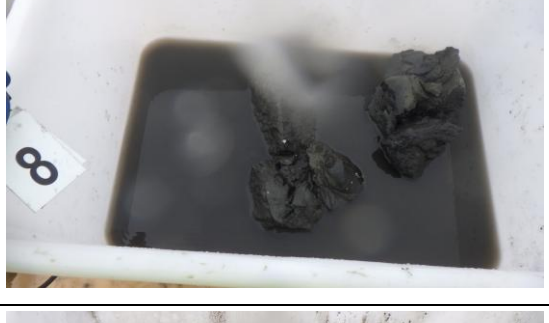
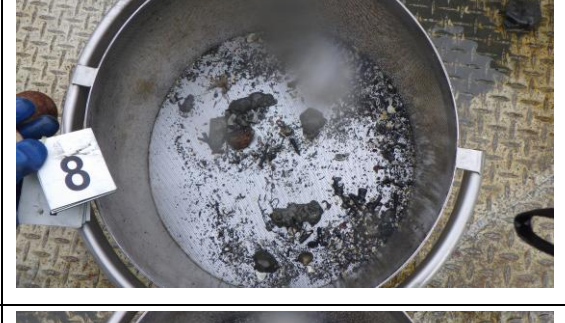
| St 8 | A white rectangular tray containing a dark, murky liquid. Two large, dark, irregular sediment samples are submerged. A small white card with the number '8' is placed on the left side of the tray. | A top-down view of a metal sieve containing a dark, granular sediment sample. A gloved hand holds a small white card with the number '8' next to the sieve. |

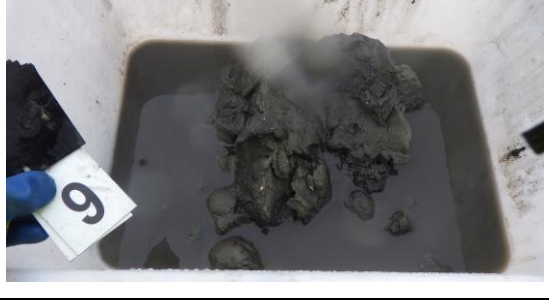
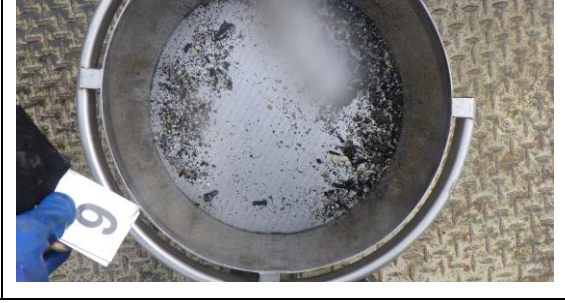
| St 9 | A white rectangular tray containing a dark, murky liquid. Several large, dark, irregular sediment samples are submerged. A small white card with the number '9' is placed on the left side of the tray. | A top-down view of a metal sieve containing a dark, granular sediment sample. A gloved hand holds a small white card with the number '9' next to the sieve. |
