# **B-undersøkelse**

## **Lokalitet STORE LERRESFJORD (10789)**

**Lokalitetstilstand 3**

Rapport ID 23079

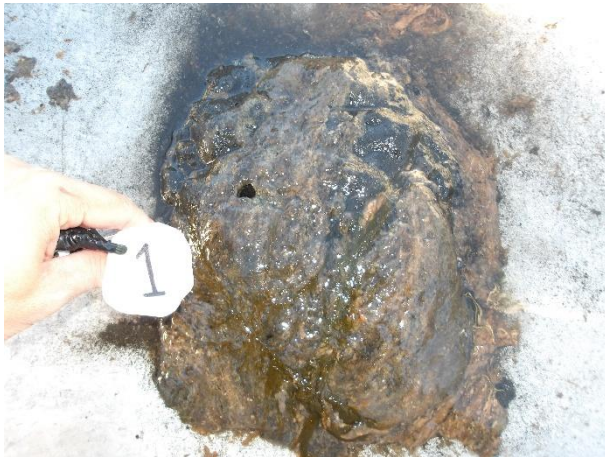
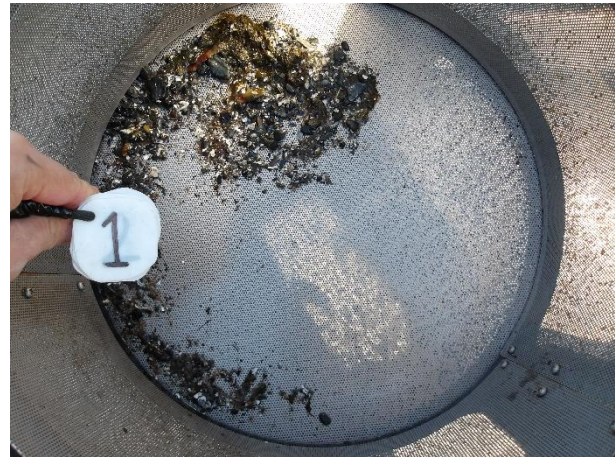
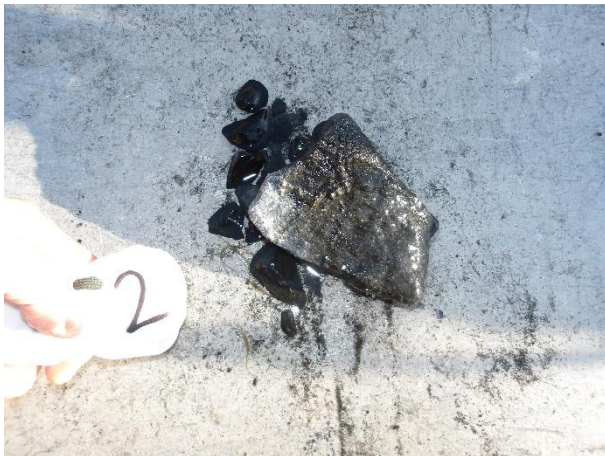
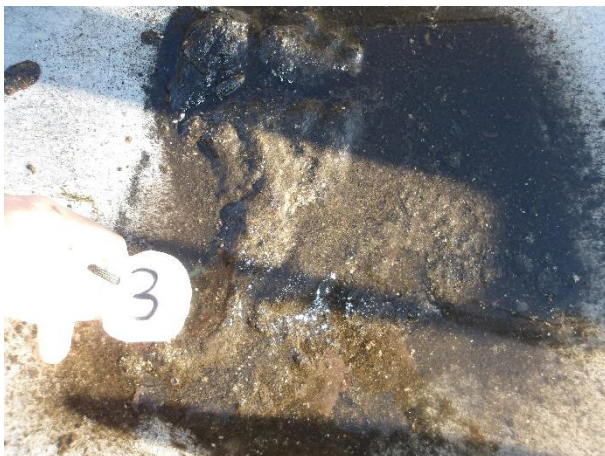
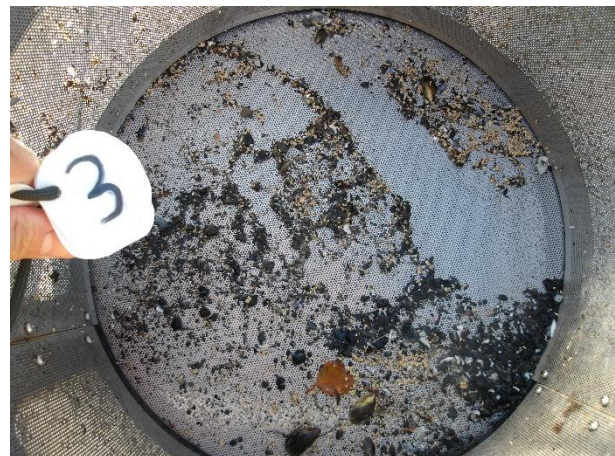
Bilder nedenfor viser sediment (venstre) og ferdig vasket prøve (høyre) ved stasjonene.
