**B-undersøkelse**

**Lokalitet NORD LEKSA (10375)**

**Lokalitetstilstand 1**

Rapport ID 23080

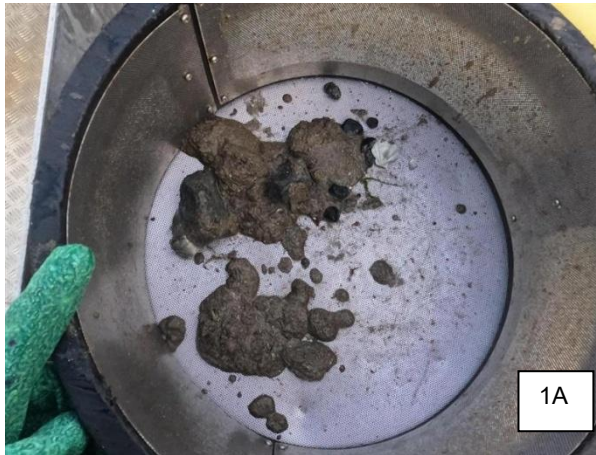
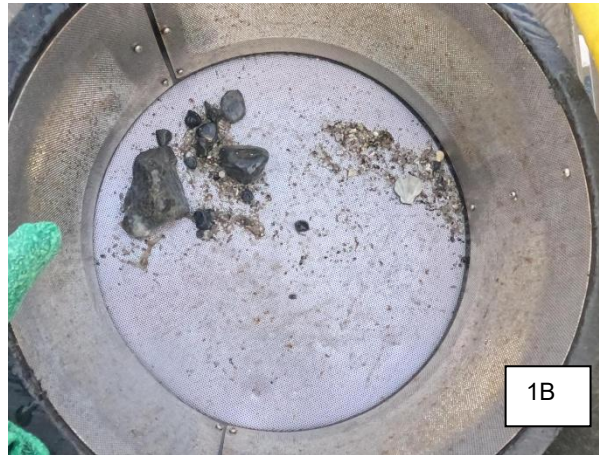
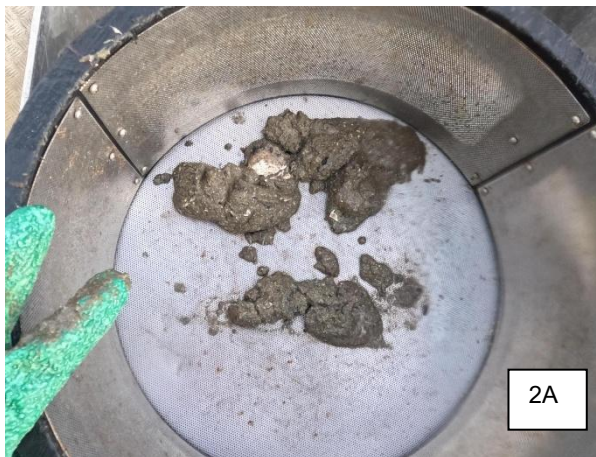
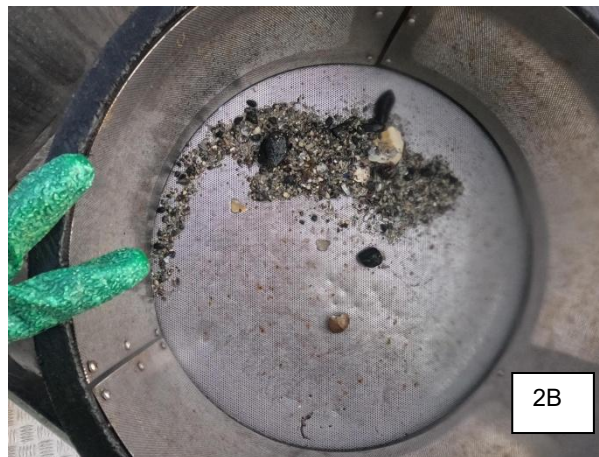
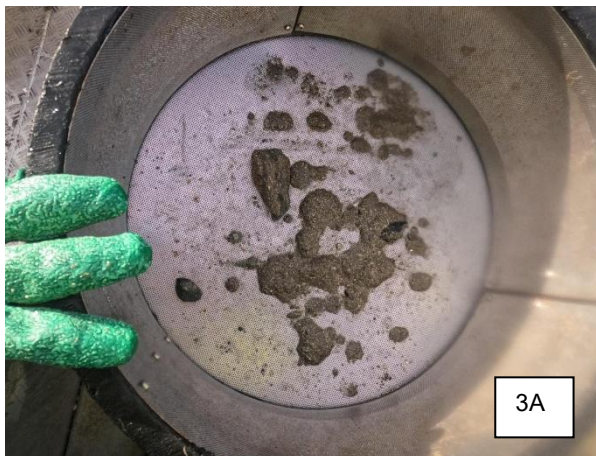
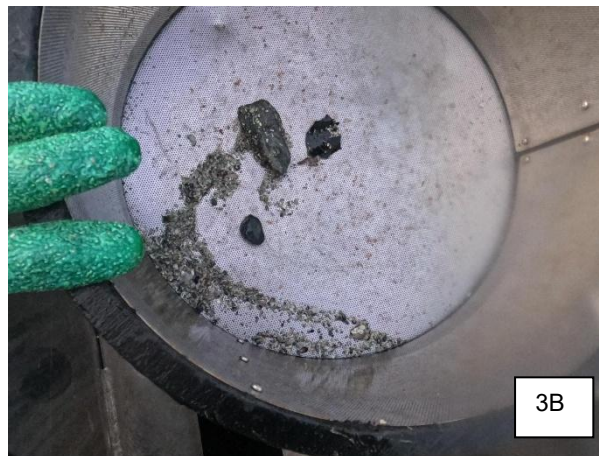
Bilder nedenfor viser sediment (A, til venstre) og ferdig silt prøve (B, til høyre) ved stasjonene.
