**B-undersøkelse**

**Lokalitet STOLANE (11649)**

**Lokalitetstilstand 3**

Rapport ID 23084

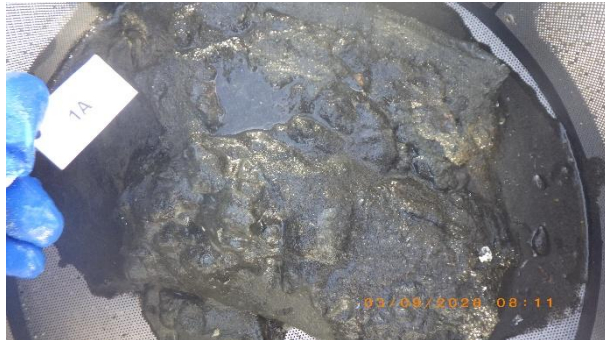
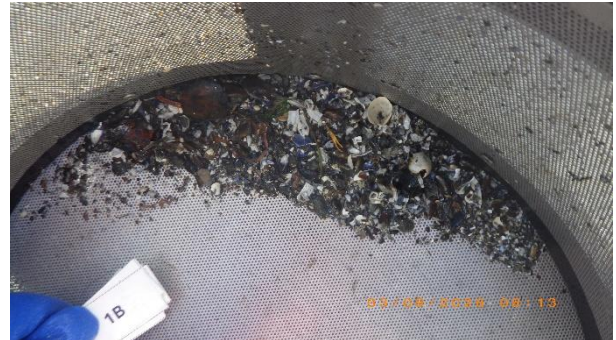
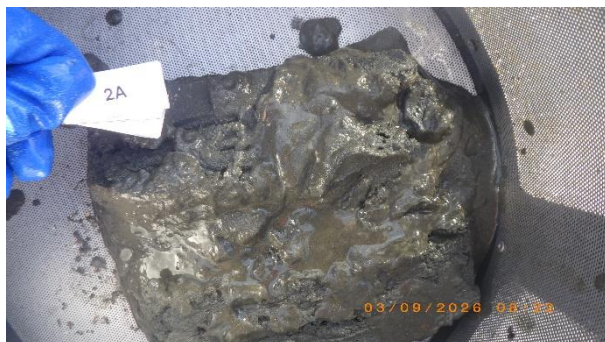
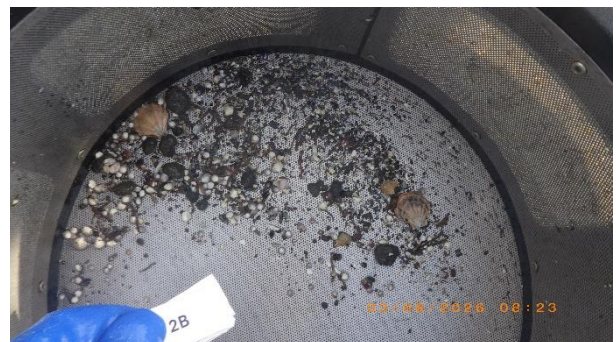
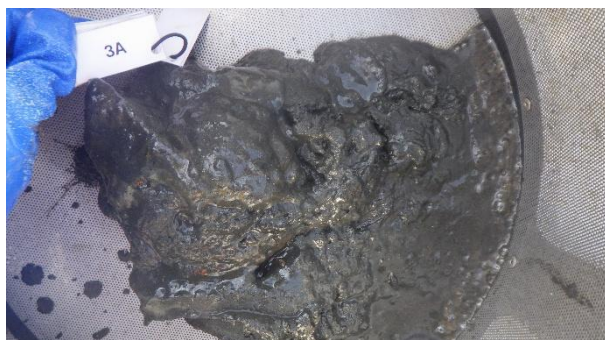
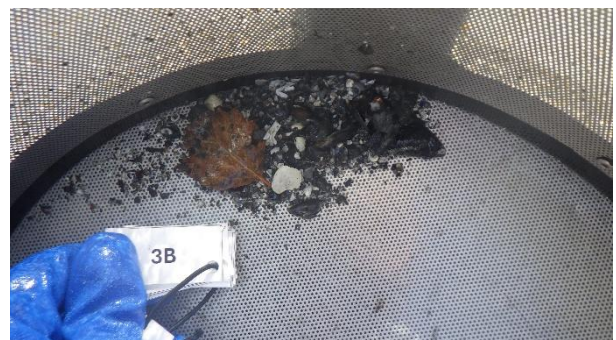
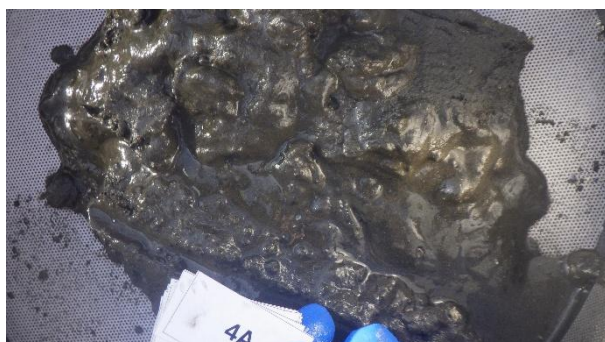
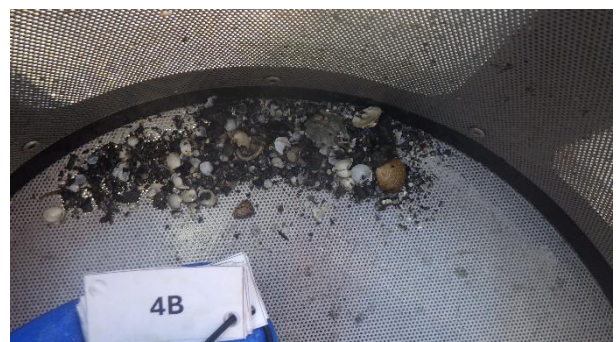
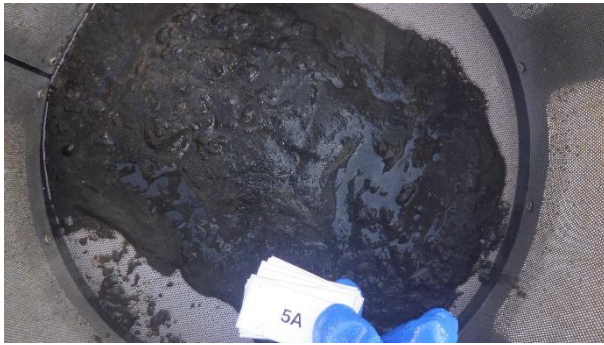
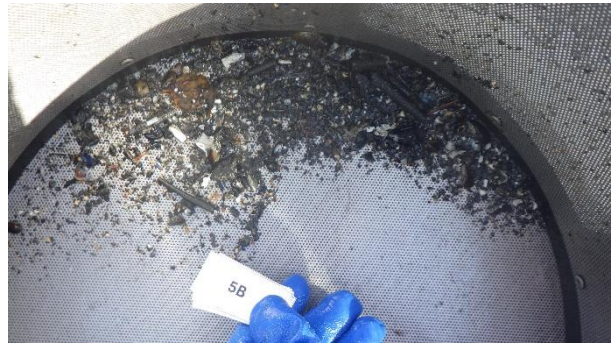
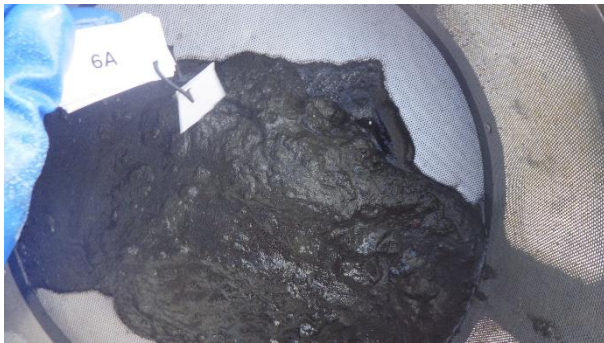
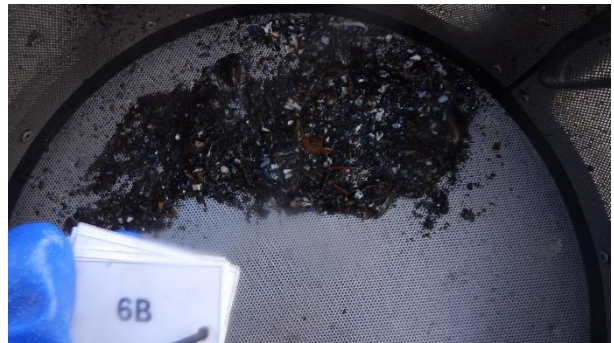
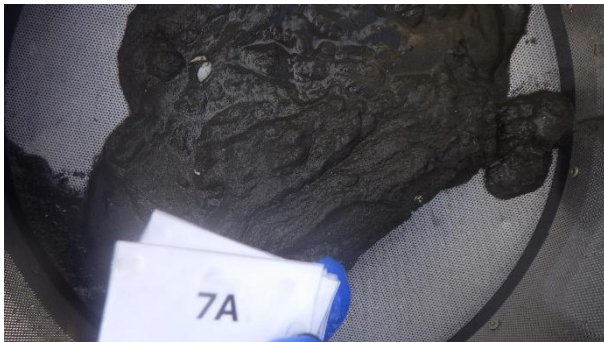
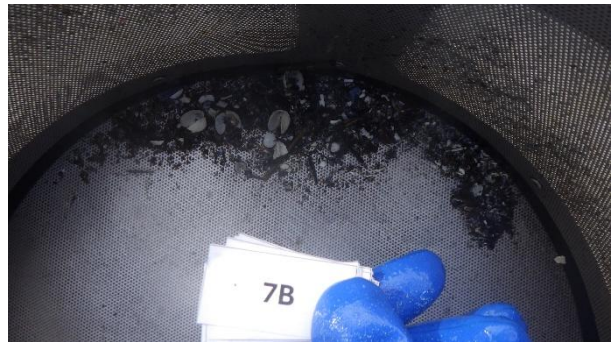
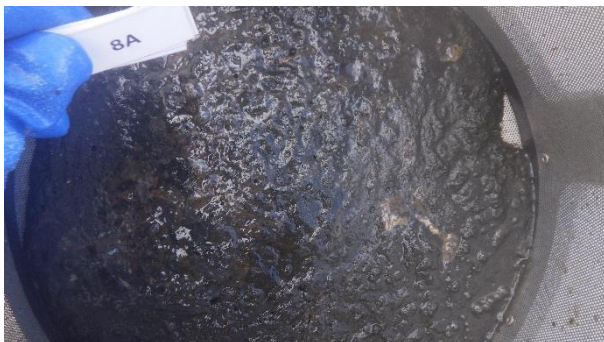
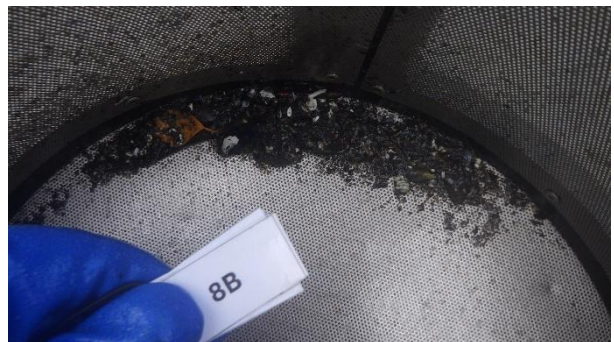
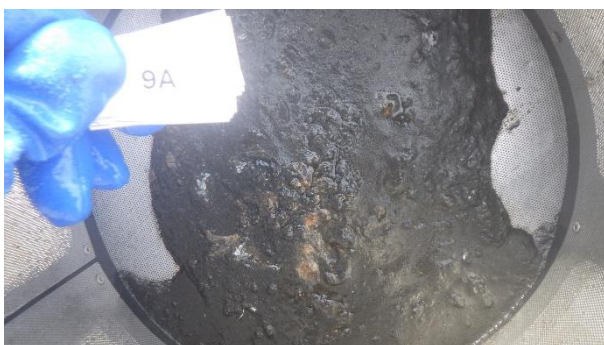
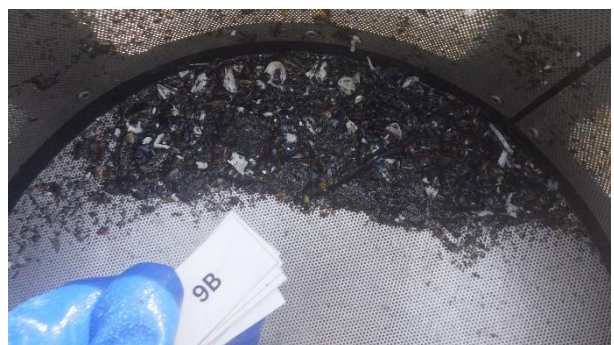
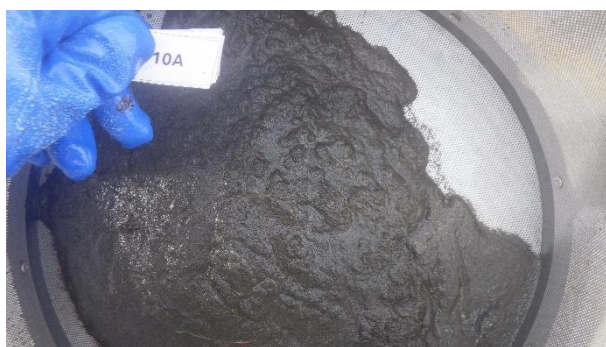
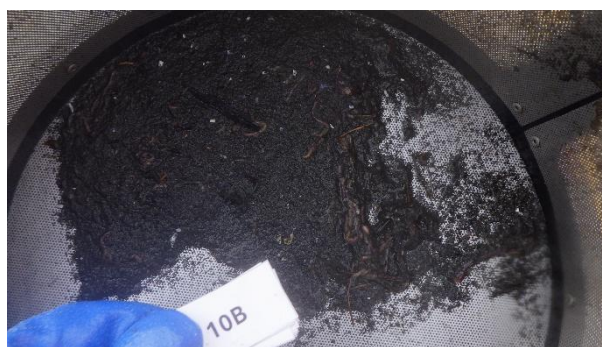
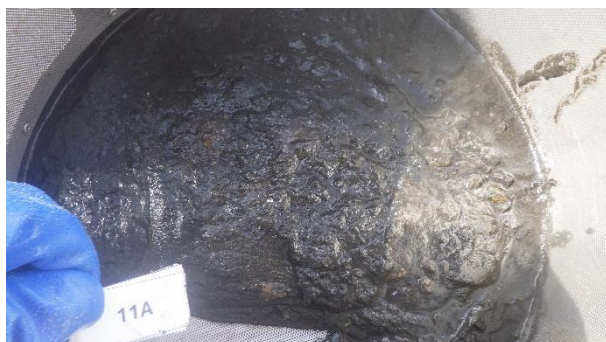
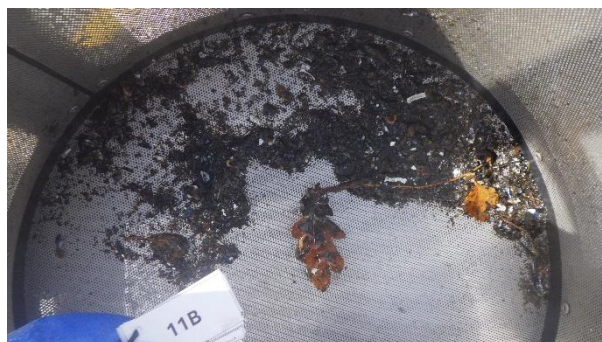
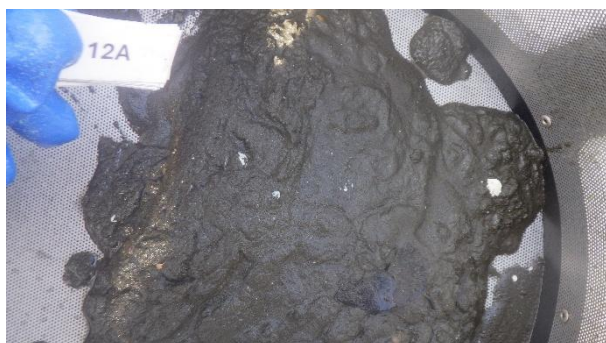
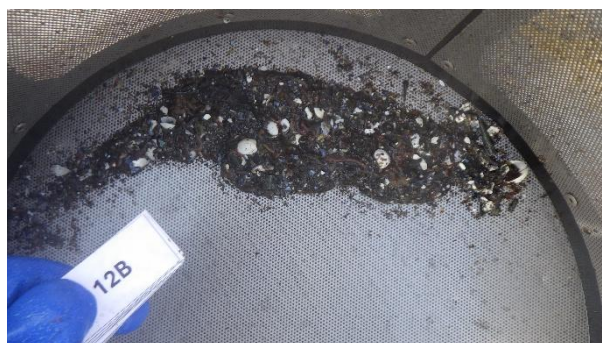
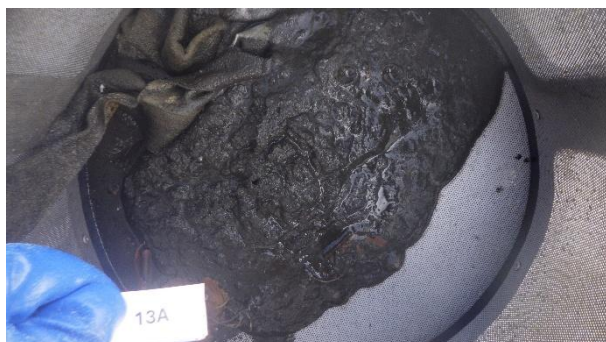
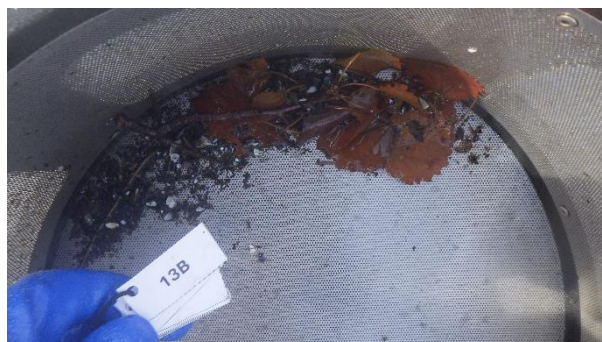
## Vedlegg 1 – Bilder fra prøvestasjoner

Bilder nedenfor viser sediment (A) og ferdig silt prøve (B) ved stasjonene.
