**B-undersøkelse**

**Lokalitet VASSGÅSHOLMEN (37717)**

**Lokalitetstilstand 1**

Rapport ID 23089

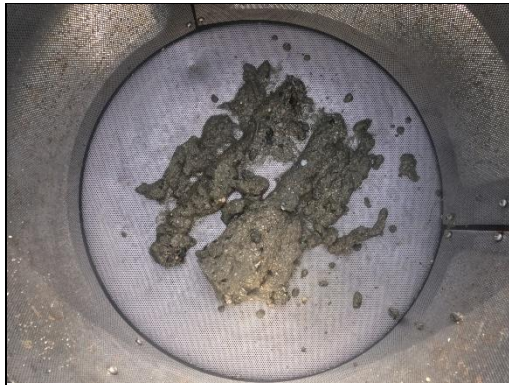
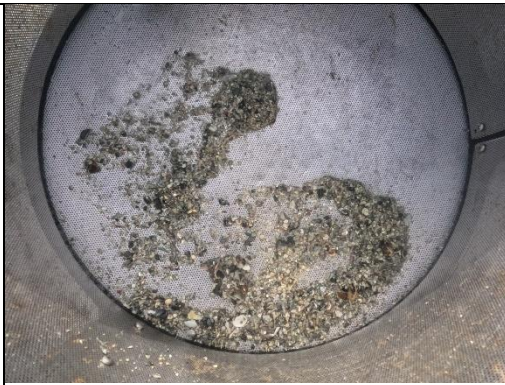
1

Bilder nedenfor viser sediment til høyre, og ferdig silet prøve til venstre ved stasjonene.
