# **B-undersøkelse**

## **Lokalitet OSLANDSURDA (12179)**

### **Lokalitetstilstand 1**

Rapport ID 23110

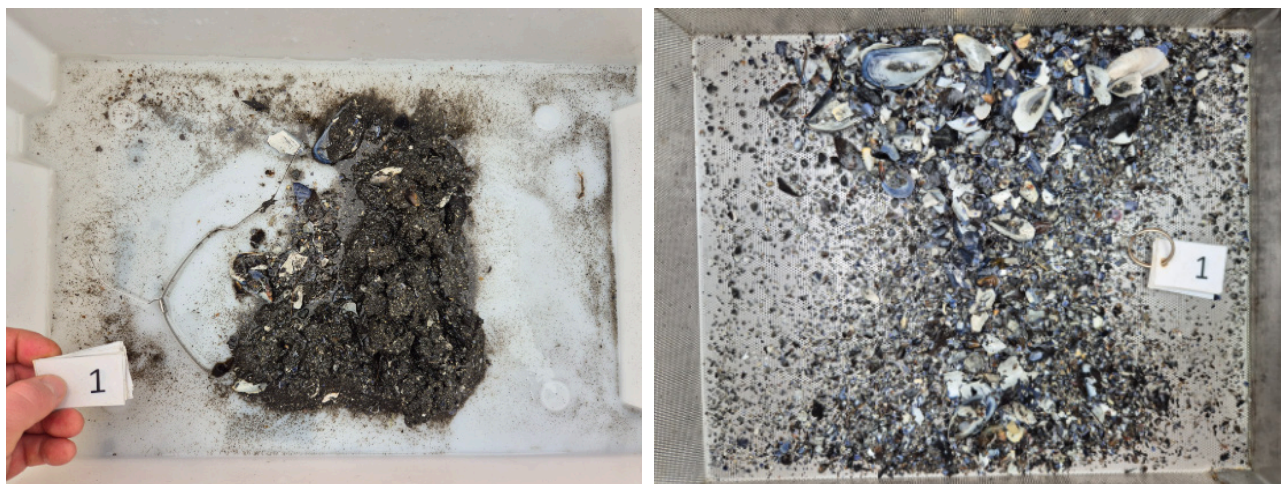
### Prøvepunkt 1

| Prøvepunkt | Kommentar |
|---|---|
| 1 | Skjellrester, terrestrisk materiale. Metallstrips i grabben. To sjøpung på utsiden av grabben. |

**Figur 7.** Bilder av sedimentet hentet opp fra prøvepunkt 1. Uvasket prøve til venstre og vasket/silt prøve til høyre.

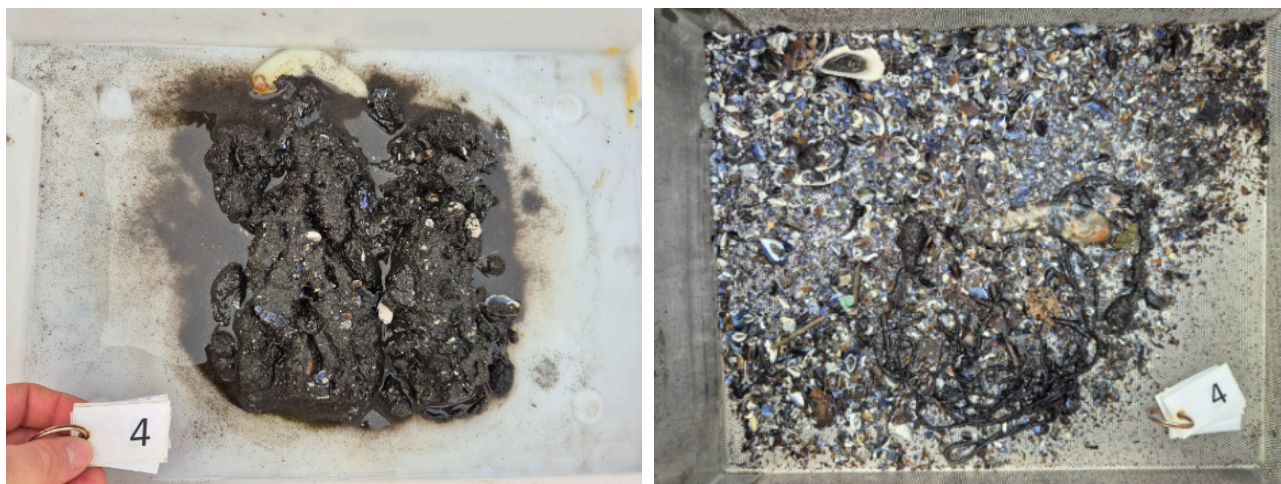
#### Prøvepunkt 4

| Prøvepunkt | Kommentar |
|---|---|
| 4 | Skjellrester, terrestrisk materiale. Taubit i grabben. En sjøpung i grabben og en på utsiden av grabben. |

Figur 10. Bilder av sedimentet hentet opp fra prøvepunkt 4. Uvasket prøve til venstre og vasket/silt prøve til høyre.

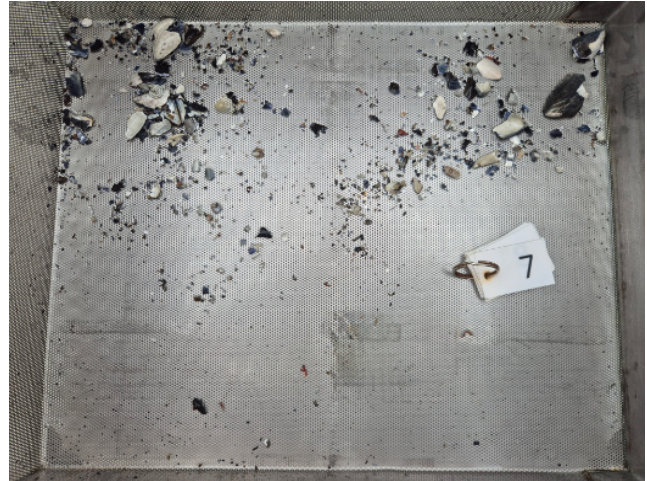
### Prøvepunkt 7

| Prøvepunkt | Kommentar |
|---|---|
| 7 | Skjellrester. 1. grabbskud tomt. |

Figur 13. Bilder av sedimentet hentet opp fra prøvepunkt 7. Uvasket prøve til venstre og vasket/silt prøve til høyre.

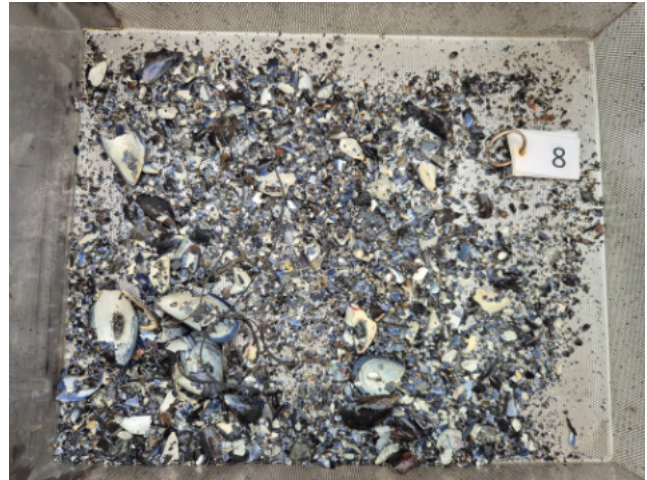
### Prøvepunkt 8

| Prøvepunkt | Kommentar |
|---|---|
| 8 | Skjellrester. Taubit i grabben. |

Figur 14. Bilder av sedimentet hentet opp fra prøvepunkt 8. Uvasket prøve til venstre og vasket/silt prøve til høyre.
